| 기술검토건명 | 가남 J.C.T RAMP-C 대절토부 비탈면 안정성 검토 | | |
| 공 구 | 중부내륙고속도로(여주-구미),<br>제 1 공구 | 검토구분 | 토 질 |

## 1. 검토 개요

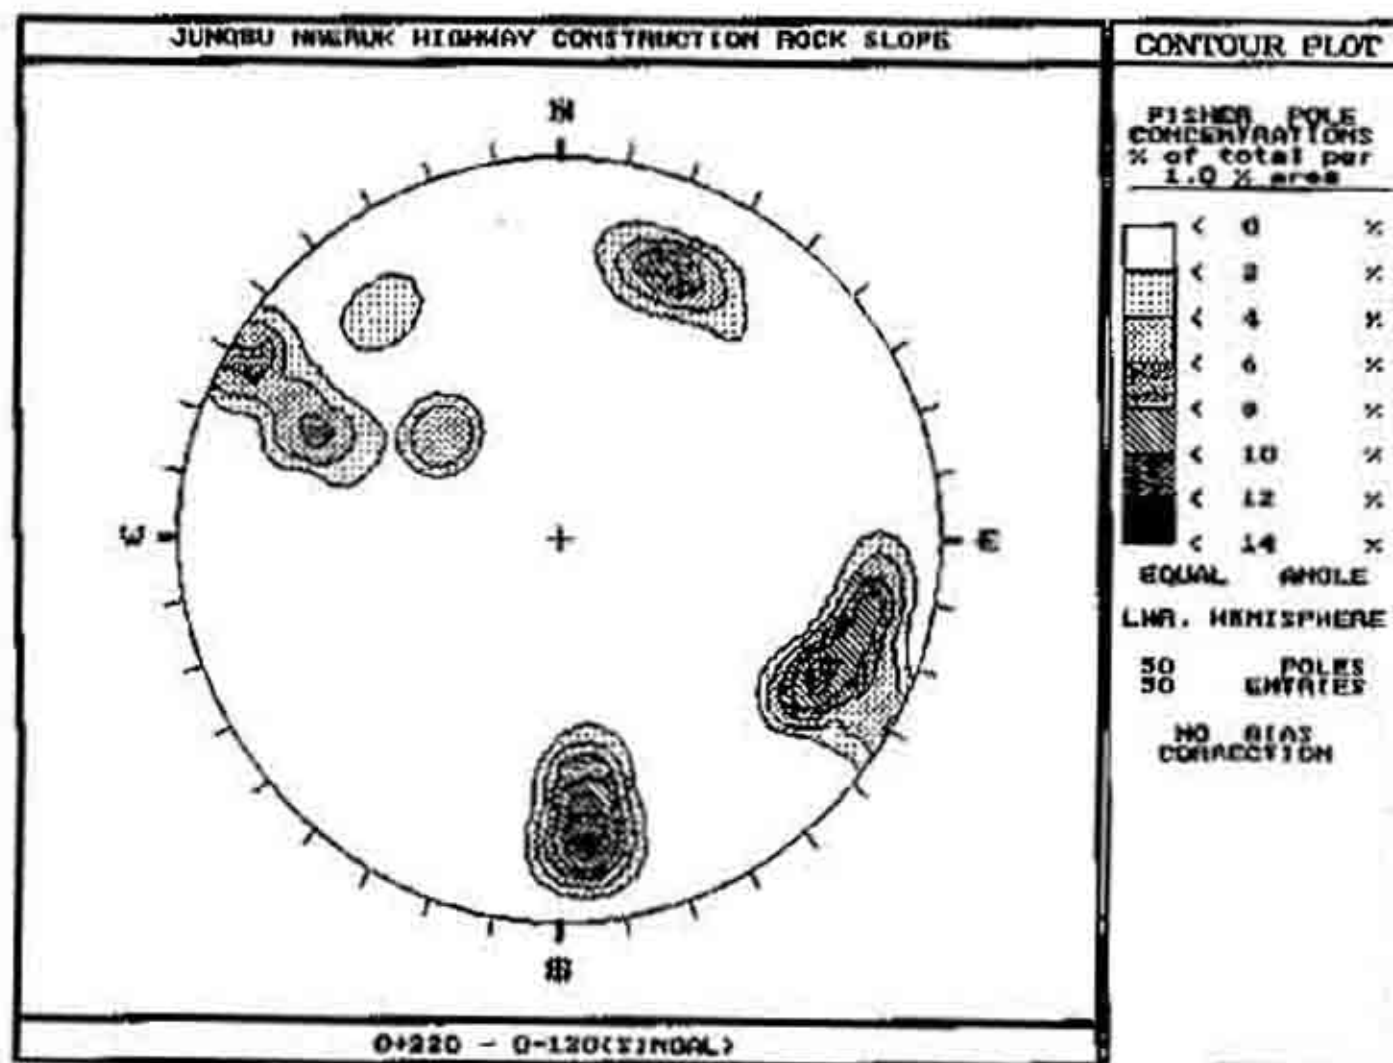
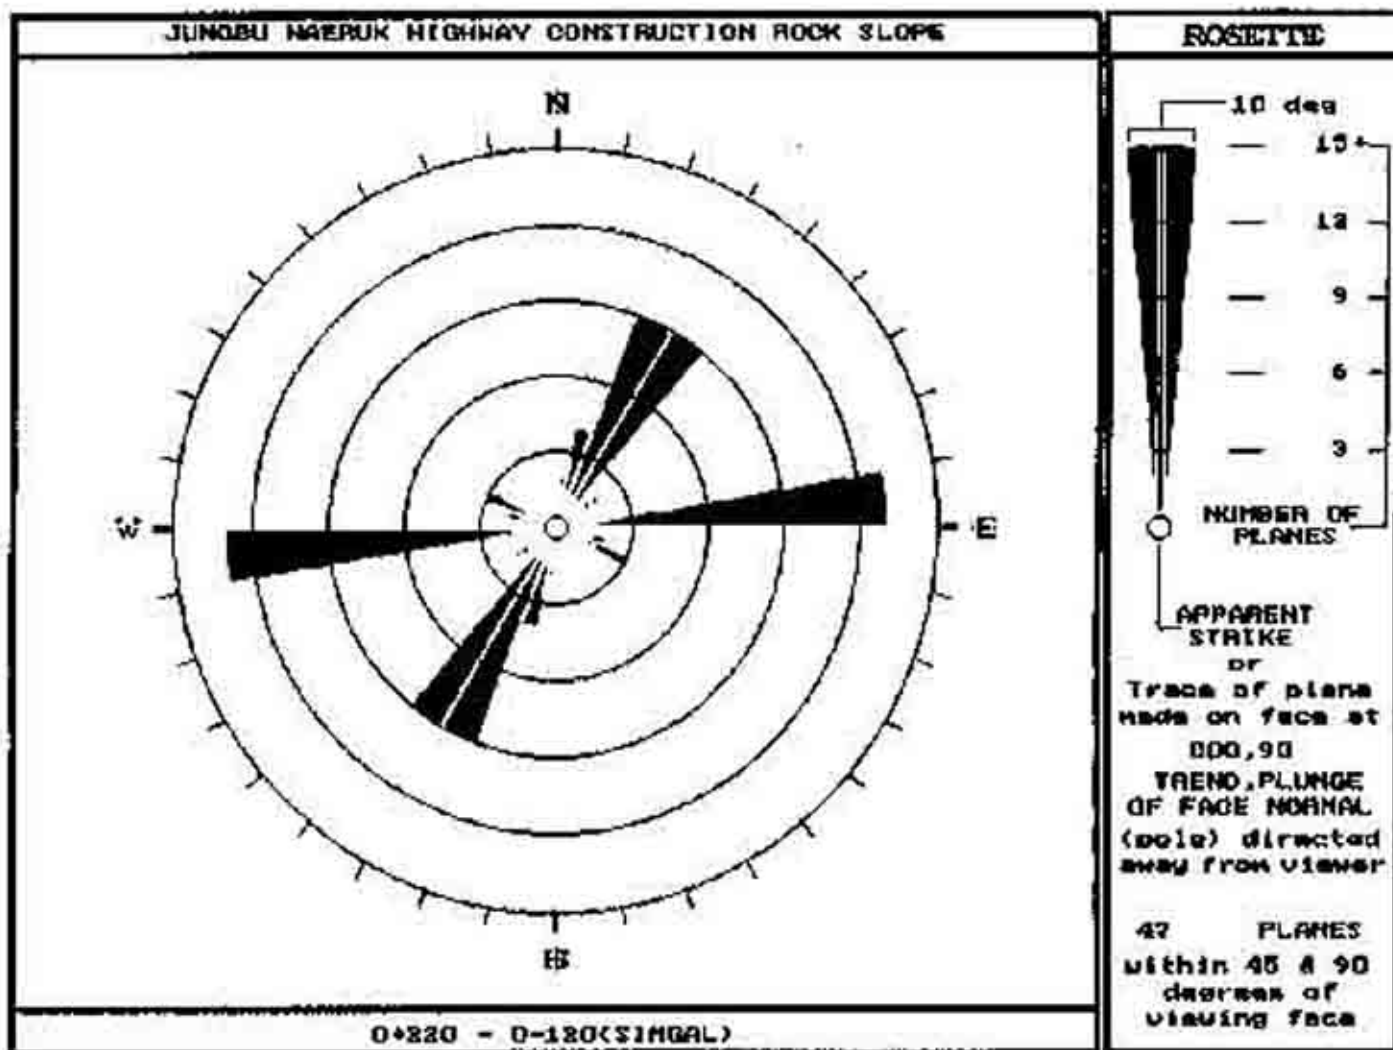
《그림 1》 사면내 불연속면 발달상태(STA. 0+220~0-120)

검토사면은 대체적으로 많은 불연속면이 발달되어 있으며 주 불연속면은 4 방향으로 발달되어 있고 그 현황은 다음과 같다.

상기 표에서 보는 바와 같이 현재의 사면은 연속성이 길지 않고 간격이 좁은 불연속면들로 인하여 국부적인 평면형 및 전도형 붕괴를 보이고 있으며 또한 현재 사면내에 국부적인 평면 및 썰기파괴가 관찰되고 있다.

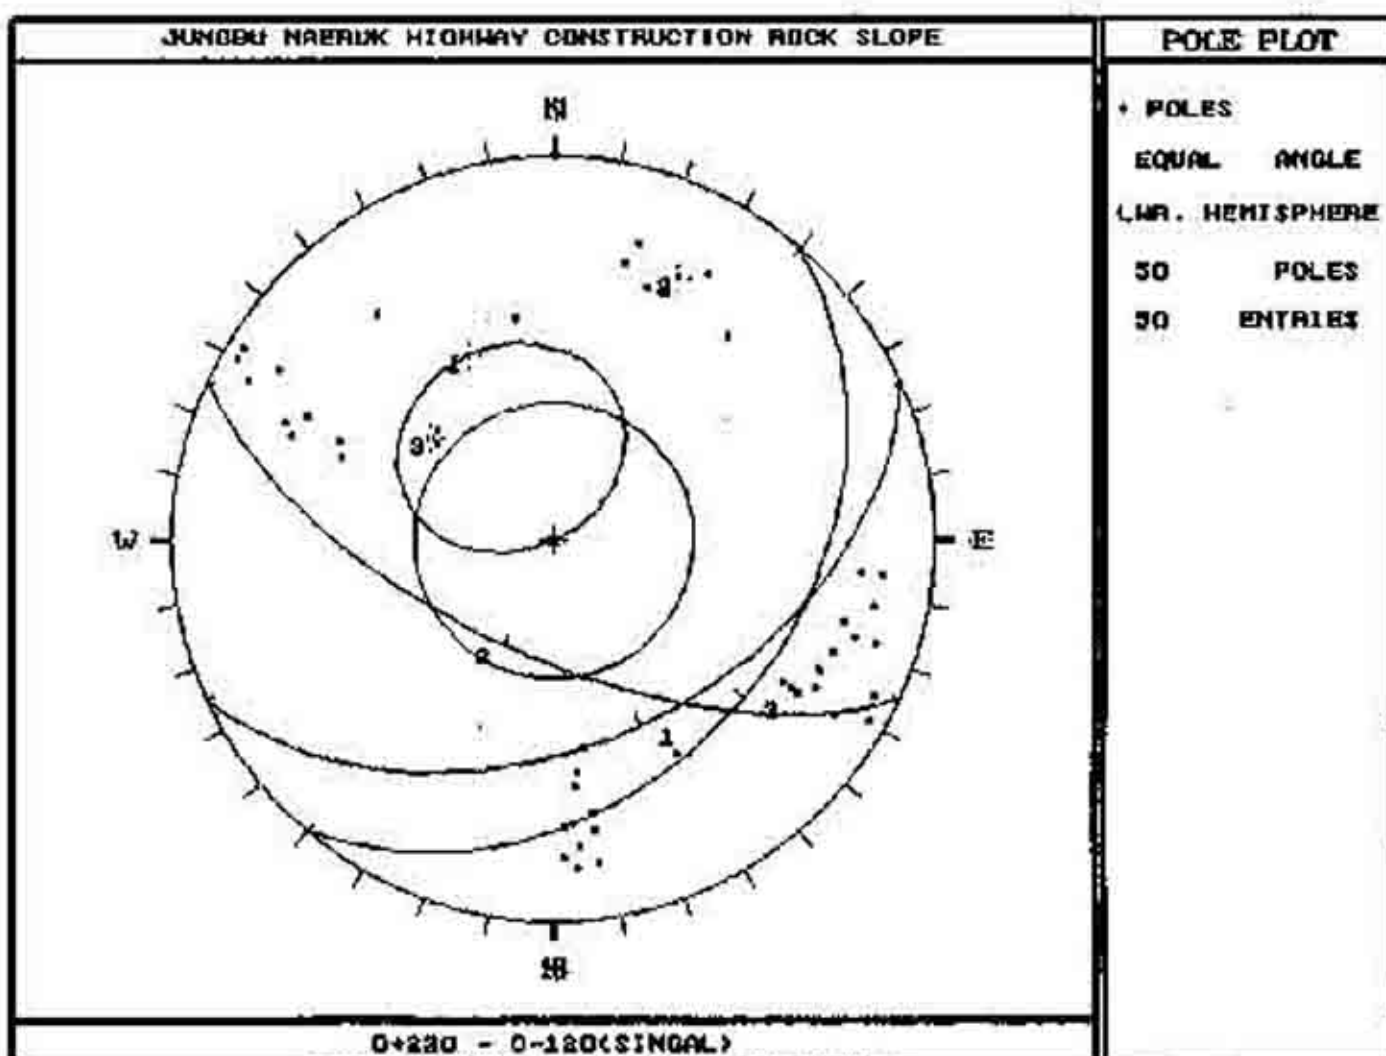
《그림 2》 암반사면의 안정성 평가도(평면 및 쉐기파괴, STA. 0+220~0-120)

| 구간<br>(STA. No) | 사면방향/<br>경사 | 붕괴가능성 | | | 불안정을 발생한<br>불연속면 | 비고 |
|---|---|---|---|---|---|---|
| STA. 0+220~<br>0+120(신갈) | N60~70E/<br>45SE | ○ | ○ | - | N80~90E/65~75NW<br>N20~55E/60~80SE | 사면구배는<br>1:1.0(45°)에<br>대한 검토결과 |

현재 사면에 잘 발달되어 있는 소규모의 암편들은 평면 및 썰기형 붕괴가능성에 의한 영향으로 판단되어 진다.

따라서 검토 사면은 J2, J4절리군에 발생하는 암편들에 대한 낙석방지 등의 대책이 필요하며 아울러 사면 상부(20m 상부 소단 돌)사면에서 관찰되는 불연속면 틈의 충전물(점토 등)로 인한 암석의 세편화 및 응력해방, 대기 노출로 인한 풍화가 빠를 것으로 예측되어 검토 대상의 사면은 풍화방지 및 낙석방지를 위한 대책 즉, 암반취부녹화공(녹생토)이 필요하다고 판단되어진다.
