| 기술검토건명 | 짜기비탈면(STA. 56+300~500 구간, 진주방향) 안정성 검토 | | |
| 공 구 명 | 대전-서상간 제7공구 | 검토구분 | 토 질 및 기 초 |
| 검 토 기 간 | 2001. 5. 10. ~ 2001. 5. 23. | 검 토 자 | 백정수, 최우영, 정세훈 |

대전~충청간 고속도로(대전~서상간) 건설공사 제7공구 STA.56+300~500(하)구간 비탈면의 안정성을 검토하여 장기적 안정을 도모코자 함.

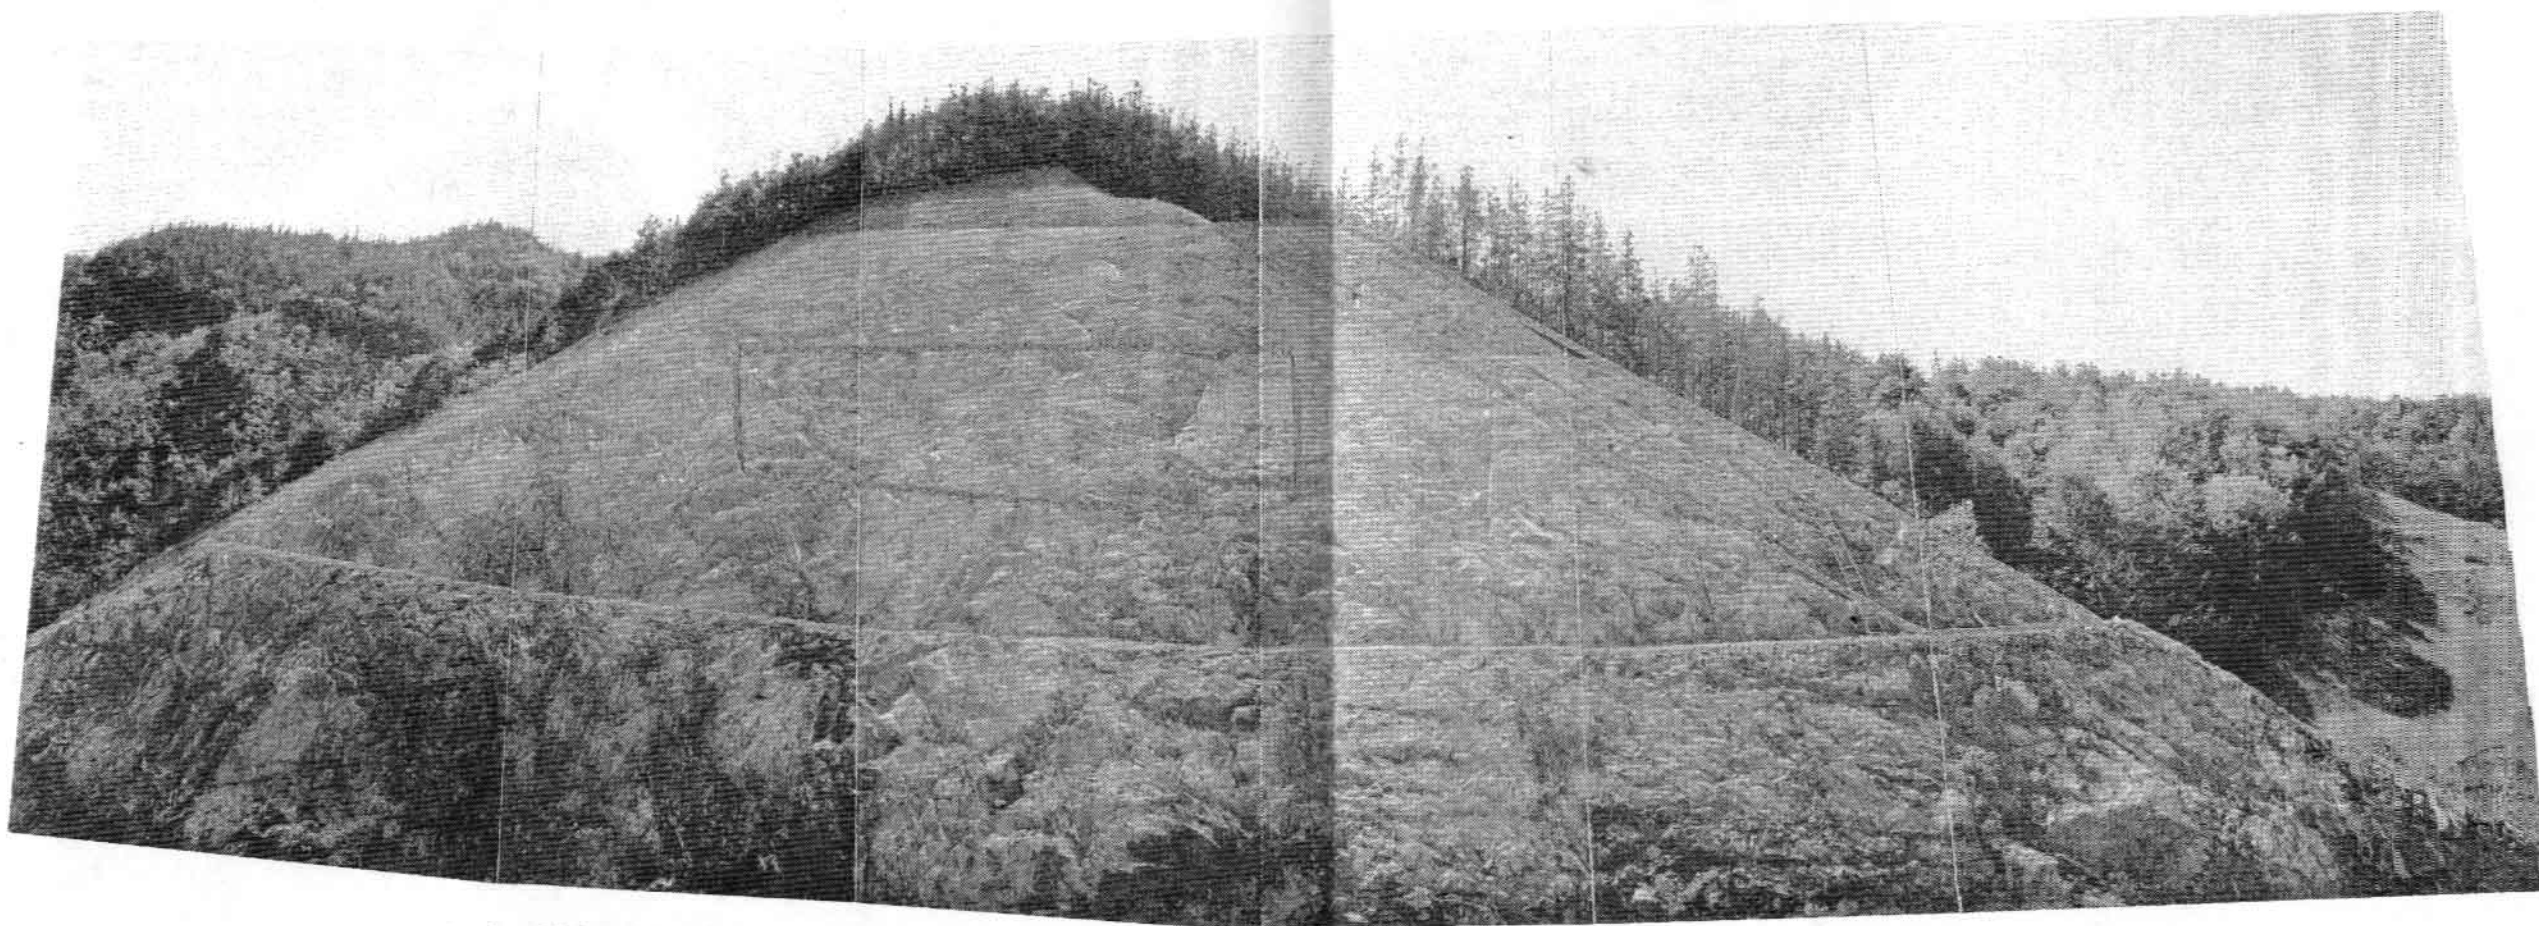
비탈면 전경사진

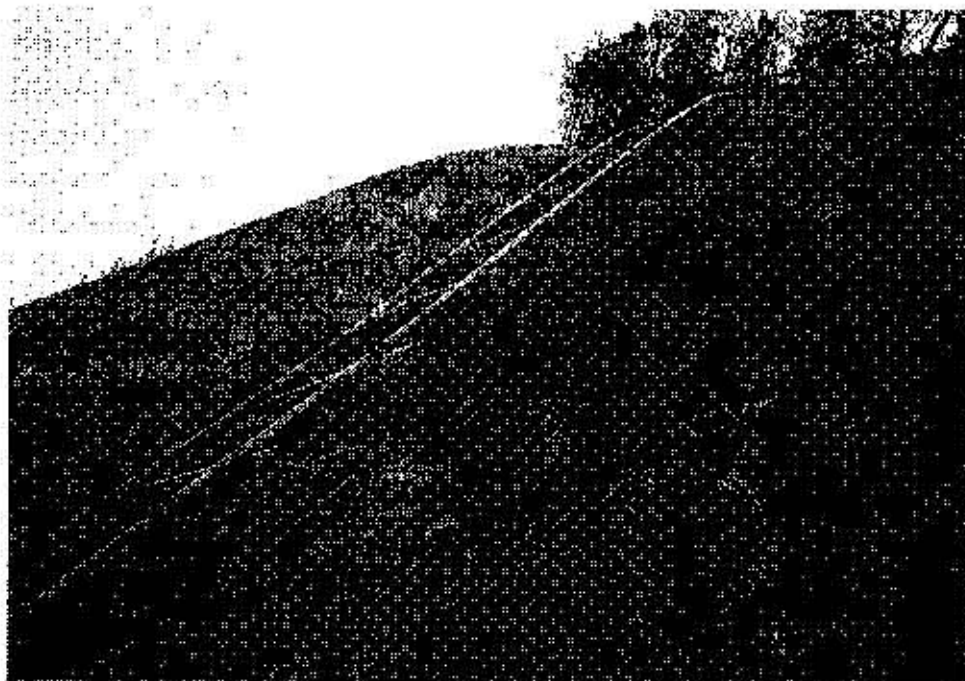
시점측 1소단 상부에는 흑운모가 집중적으로 분포하는데 이 부위는 심한 풍화작용을 받아 완전풍화-매우풍화(CW-HW) 상태를 나타내고 있다.

**시점측 1소단 상부 근경**

- 절리면을 따라 암석탈락 등의 국부적 파괴 발생

| 구간 | 보강대책(시공사안) | 검토안 | 비고 |
|---|---|---|---|
| 1소단 상부 | ○ 1~3소단 (STA. 56+340~390)<br>○ 2소단 하부 (STA. 56+380~430) | ○ STA. 56+380~430<br>Rock Bolt or Nailing 보강<br>○ STA. 56+340~390<br>Soil Nailing 보강 | |

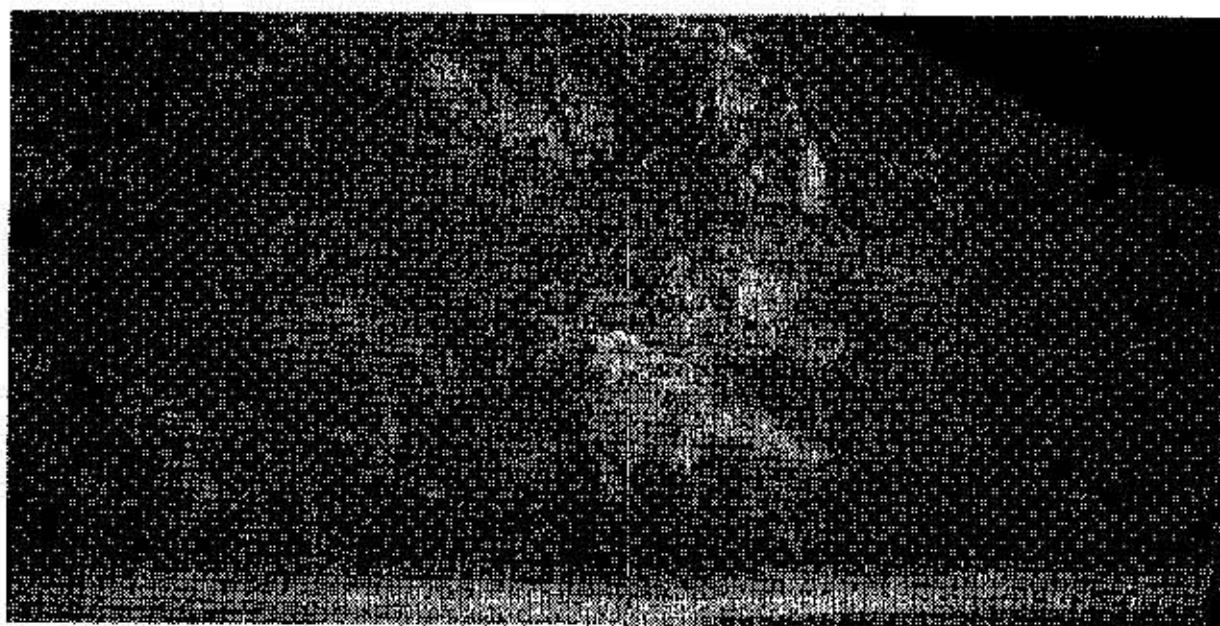
**비탈면 시점측 1소단 하부**

- 절리면은 풍화되어 전단강도는 약화된 상태임.

| 구간 | 보강대책(시공사안) | 검토안 | 비고 |
|---|---|---|---|
| 1소단 하부 | ○ 1소단 하부 (STA. 56+330~350) | ○ STA. 56+330~350<br>Rock Bolt or Nailing 보강 | |

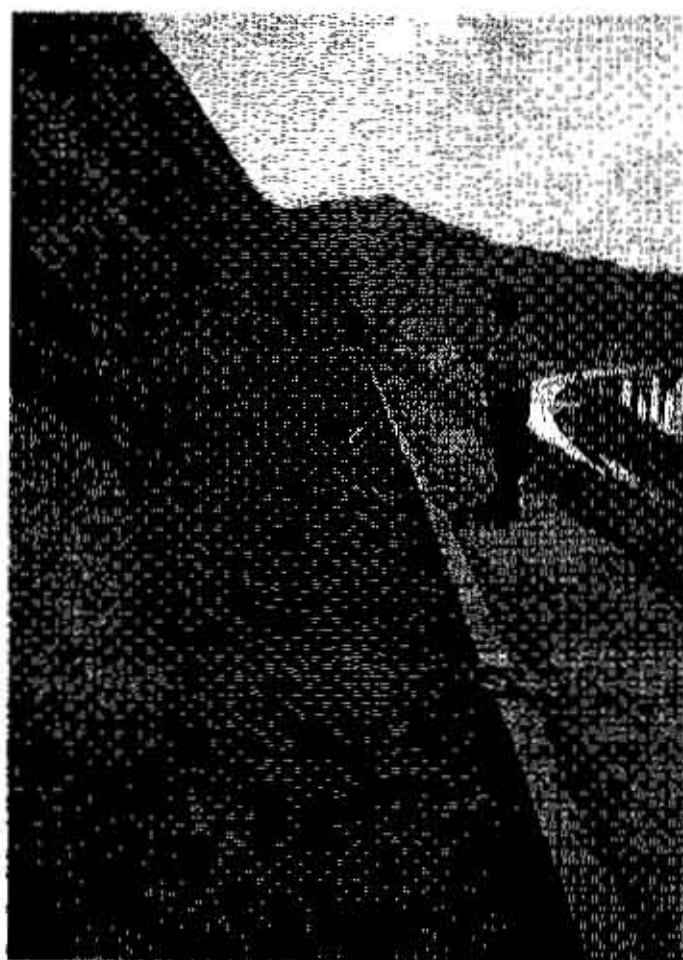
**비탈면 1소단 배수로 근경**  
 - 소단배수로 뚫어움이 필요함.

- 시공사에서 시행된 비탈면 안전진단(금호산업 건설기술연구소)은 예상활동규모 등을 고려한 세부보강대책 및 보강범위등이 추가적으로 검토되어야 하며
- 소단배수로 뒷부분은 채움을 철저히 하여 지표수가 배수로로 통하여 조속히 배수될 수 있도록 철저시공이 요망됨.

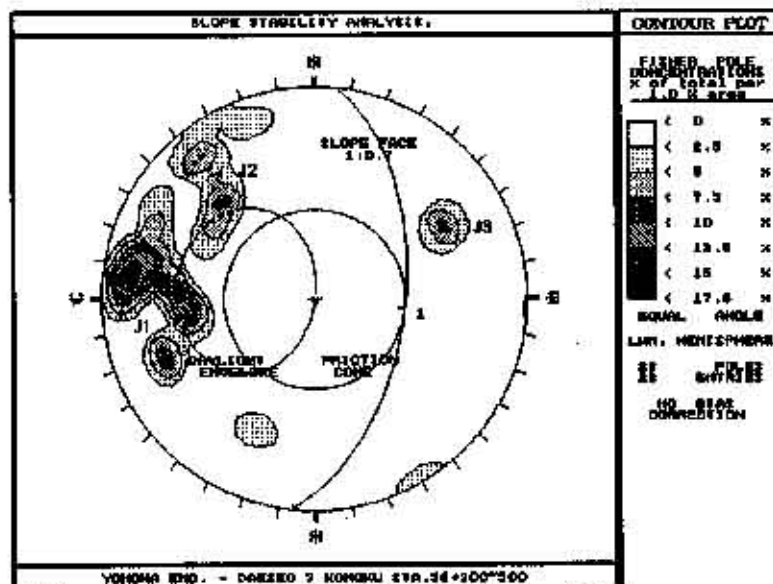
- 절리군 J1 및 J2 에 의한 파괴가능성이 있으나 위치에 따라 국부적으로 발생될 것으로 분석됨.
- 절리군 J3에 의한 파괴가능성은 없는 것으로 나타남.

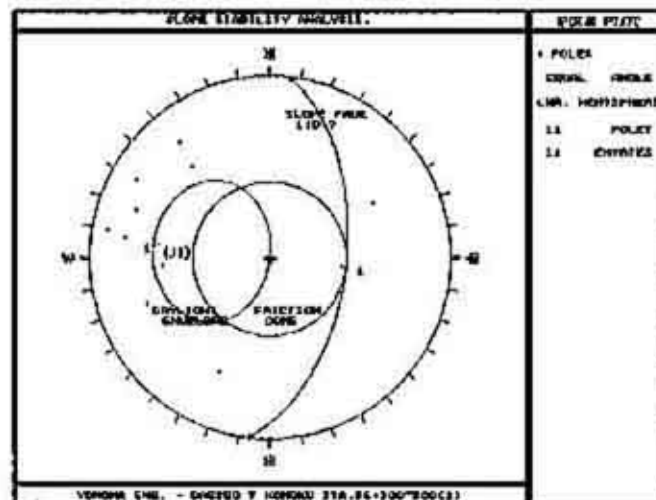
### 가) 도로면~1소단 비탈면

- 비탈면 시점부에서 절리면(J)을 통한 평면파괴 가능성이 나타남.
- 시공중 파괴가 발생된 부위도 관찰되며 국부적인 보강이 필요할 것으로 판단됨.

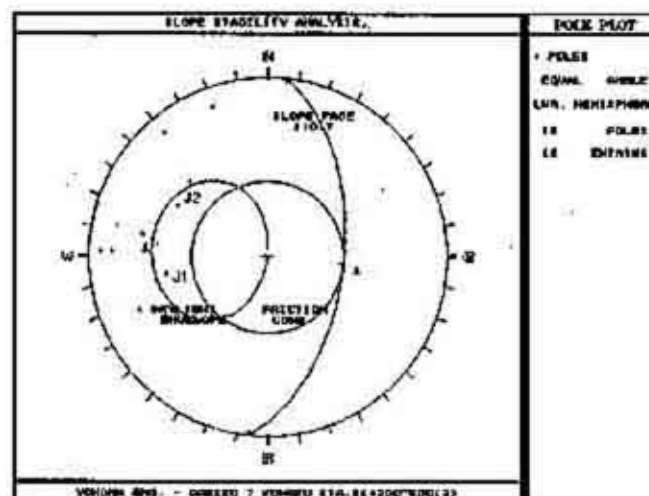
### 나) 1소단~2소단 비탈면

- 비탈면 시점부는 심한 풍화작용을 받아 토사화되어 있어 현재의 비탈면 경사유지가 어려우며 비탈면 중앙부에는 절리면(J1 및 J2)을 통한 중·소규모의 쉼기파괴 가능성이 나타남.

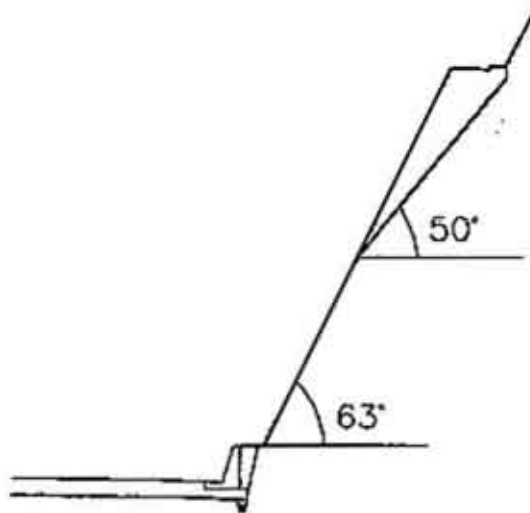
○ STA.56+340 지점

$$F = 1.166 < 1.5 \text{ (불안정)}$$

∴ 허용안전율( $F_s=1.5$ )을 만족하지 못하므로 비탈면경사완화 또는 보강대책 필요
