| 기술검토건명 | 깎기비탈면(STA. 59+020~59+440구간, 함양방향) 안정성 검토 | | |
| 공 구 명 | 대전-서상간 제9공구 | 검토구분 | 토 질 및 기초 |
| 검 토 기 간 | 2001. 8. 16. ~ 2001. 8. 20. | 검 토 자 | 백정수, 최우영, 정세훈 |

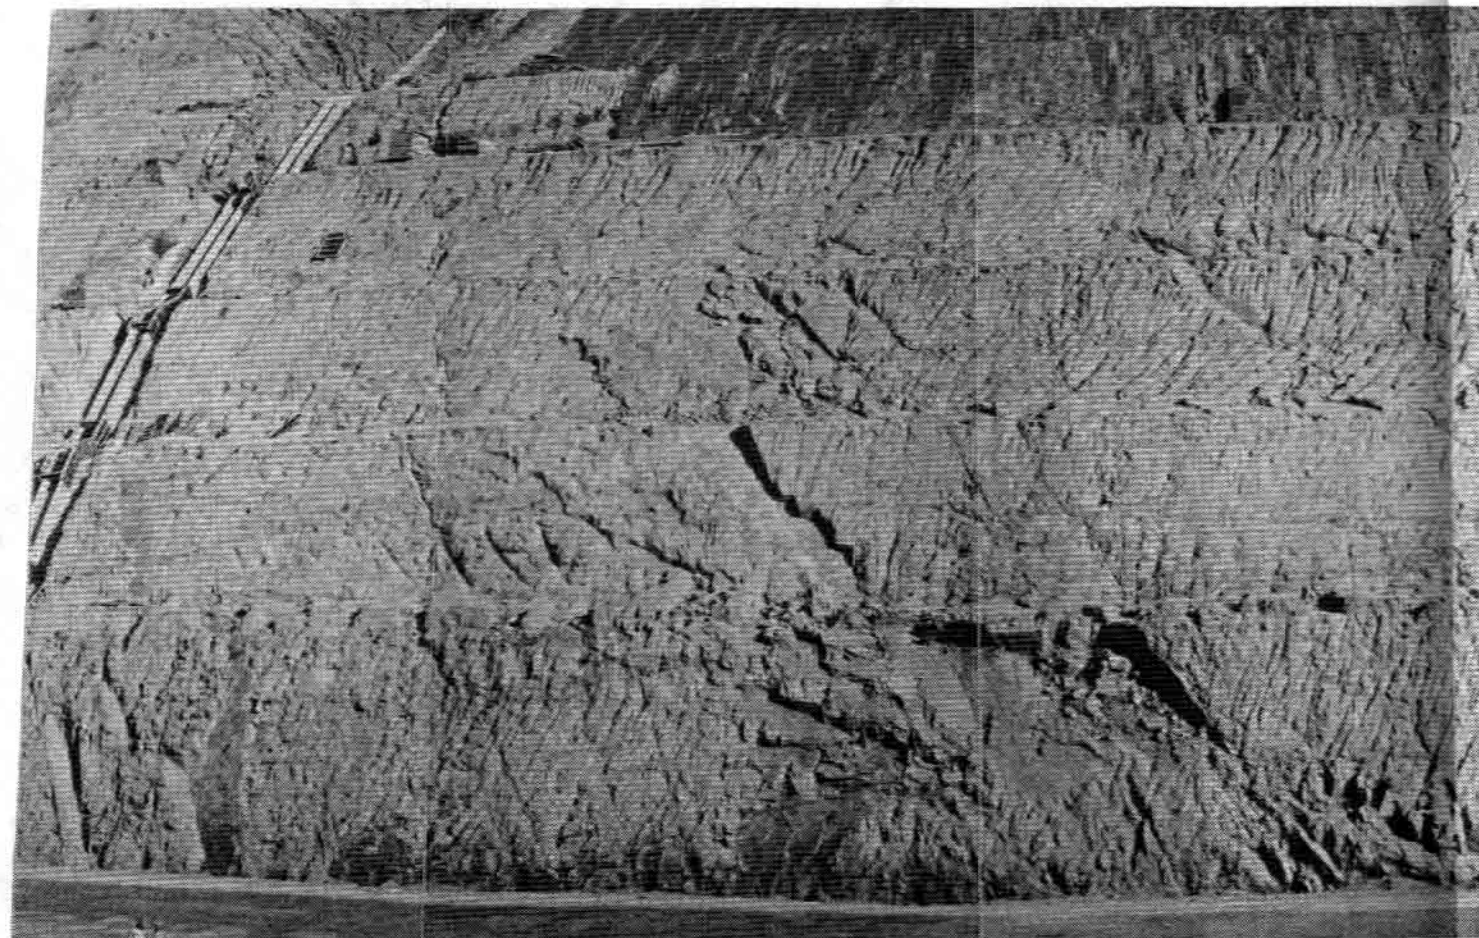
### Zone 1 부분 근경사진

- 절리면을 따라 평면파괴 발생. 상부지반으로 확장될 가능성이 매우 높다.

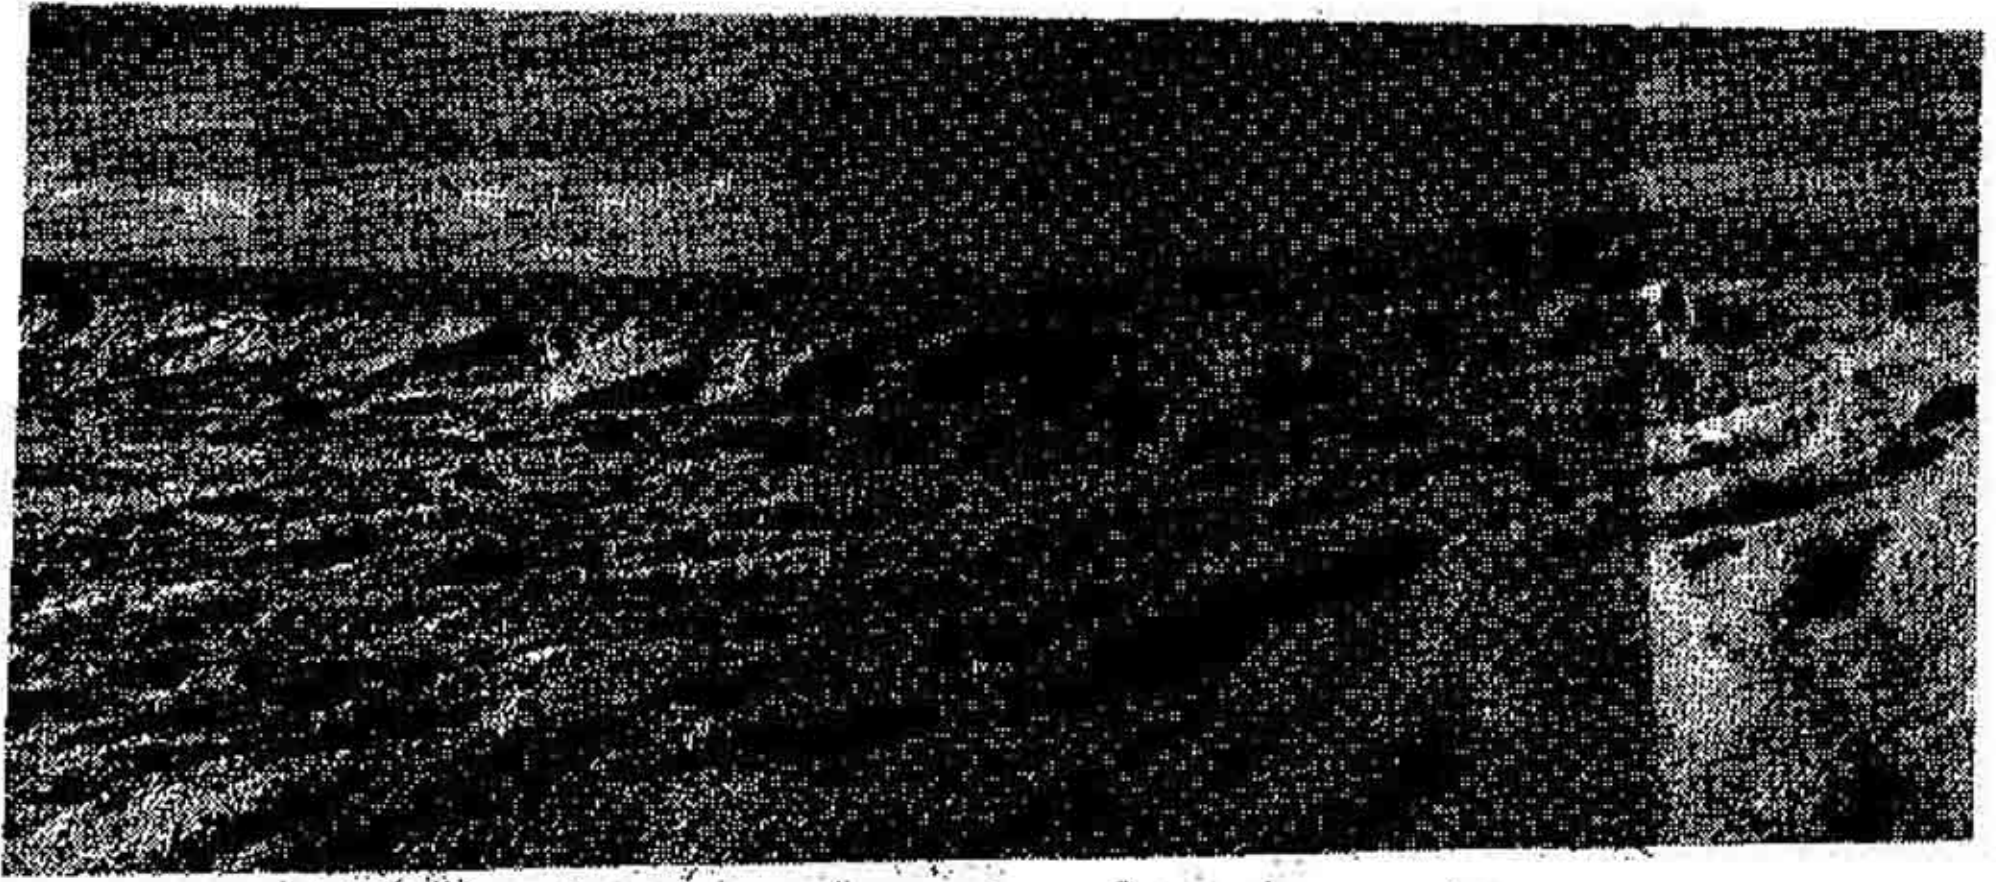
인장균열 근경  
폭: 약 1~2cm, 길이: 약 10m

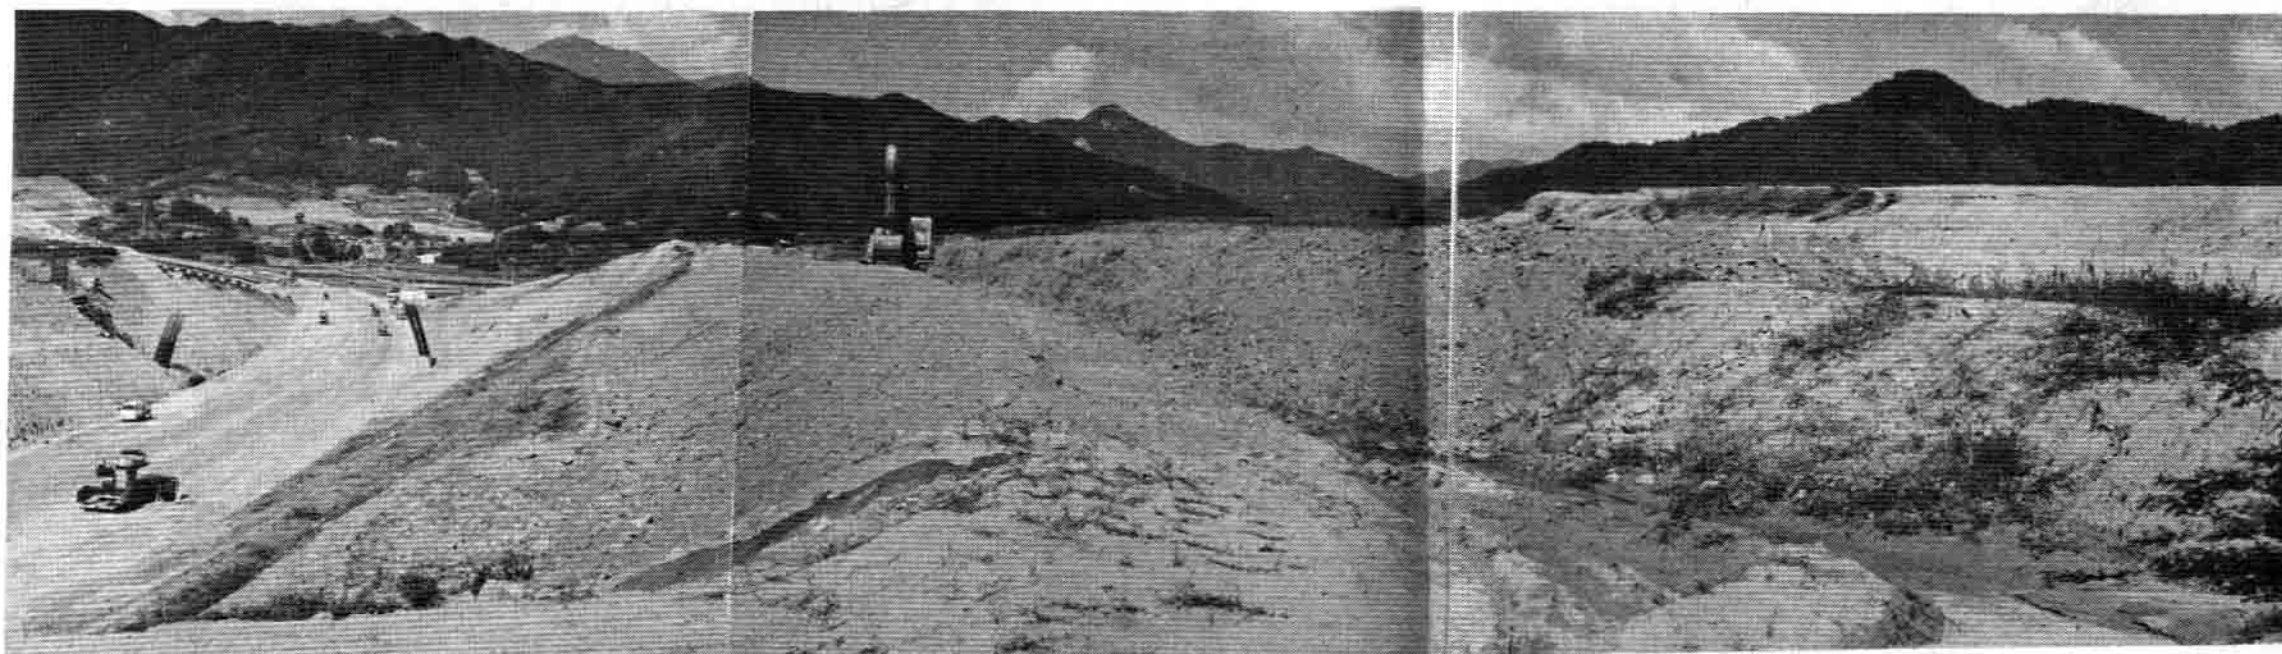
**비탈면 세굴 근경**

1. 본 검토구간은, 화강암이 기반암으로 분포하며 암반내 발달되어 있는 절리는 연속성이 뚜렷하고 절리면은 매끄러운 상태이다.
2. 비탈면은 식생이 어려운 조립질 토사(마사토)로 구성되어 있어 우기시 빗물에 의해 심하게 세굴되며 특히 절리면을 따라 침식이 발달되어 비탈면의 안전율이 감소하고 있다.

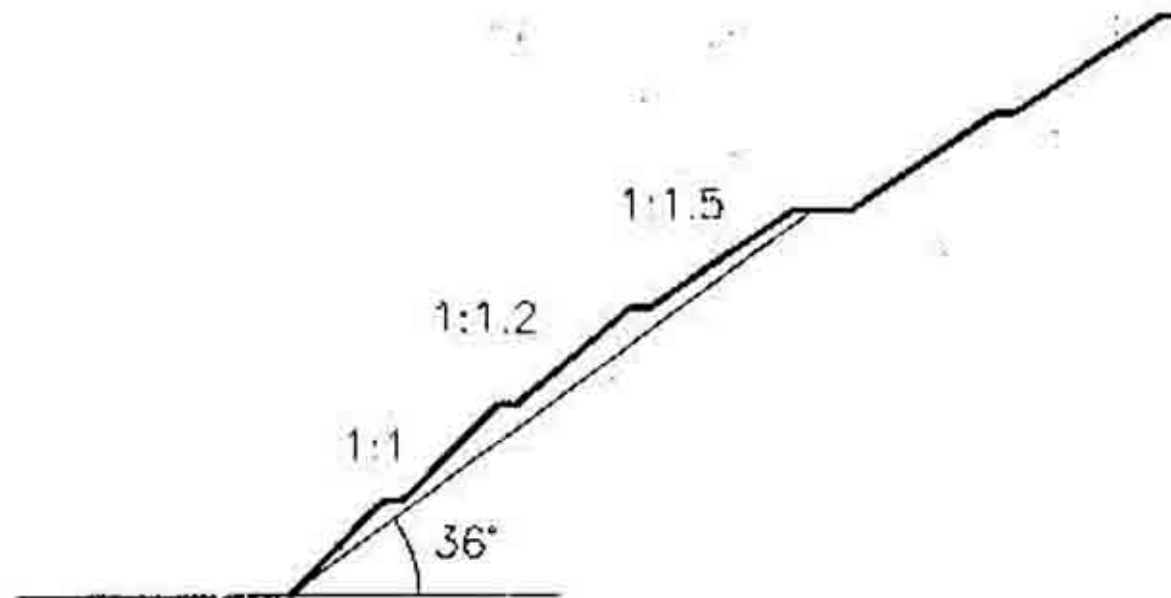
- 절리군J1에 의한 평면 또는 쉼기형 파괴가 국부적으로 진행되었으며 추가적인 파괴가능성이 있음.

| 비교안 | 대책공법 | 추천안 |
|---|---|---|
| 제1안 | Nailing공법<br>+<br>비탈면 세굴방지용 녹화공법 | <ul style="list-style-type: none"> <li>Sliding 발생지역 주변 이완부위에 대한 보강</li> </ul> <div style="border: 1px solid black; padding: 5px; display: inline-block;"> A지역 : STA.59+170~59+230<br/> B지역 : STA.59+250~59+300 </div> <ul style="list-style-type: none"> <li>비탈면 녹화공법</li> </ul> |

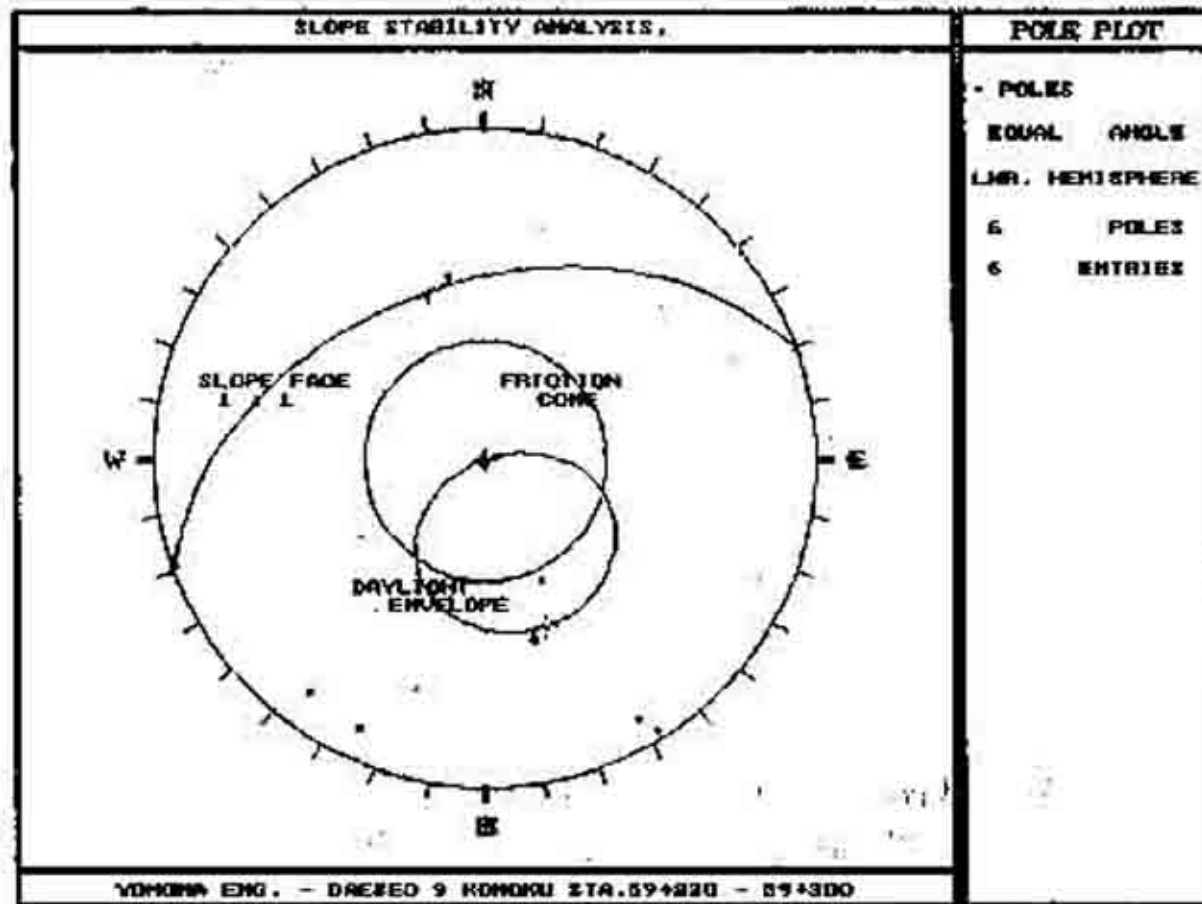
(STA. 59+180지점)

$$F = \frac{33.296}{39.787} = 0.837$$

따라서 비탈면의 안정성(안전율  $F_s=1.5$  이상)을 확보하기 위해서는 다음과 같은 보강력이 필요하다.

$$\therefore P = 27 \text{ t/m}^2$$

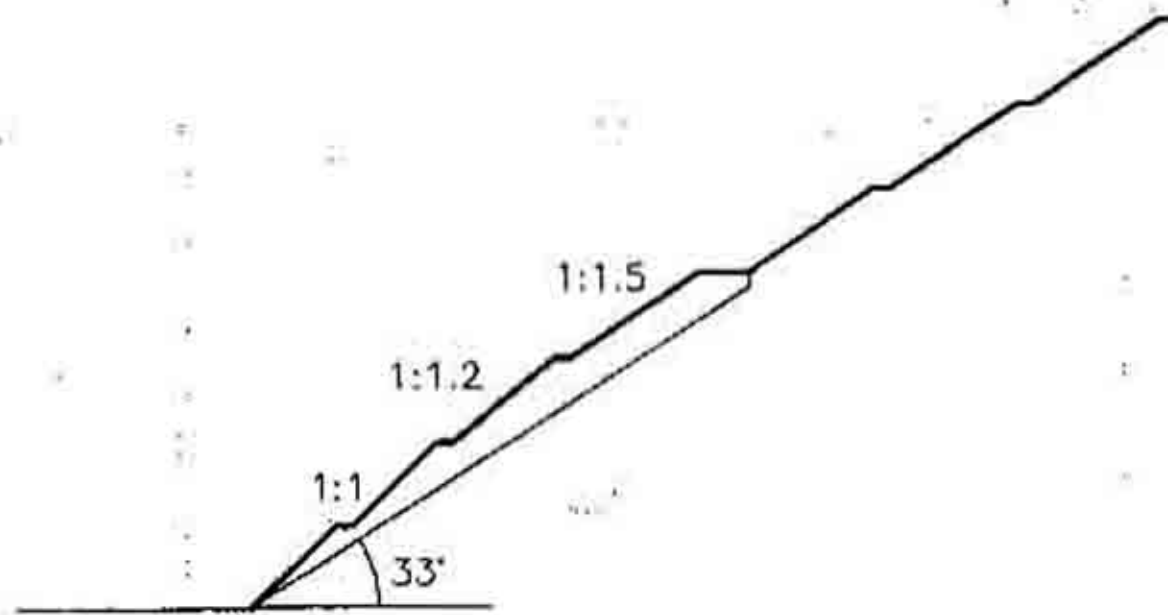
- 절리에 의한 평면파괴가 발생되었으며 추가적인 파괴가능성이 있음.
