| 기술검토건명 | 비탈면(STA. 6+420~550구간, 대전방향) 안정성 검토 | | |
| 공 구 명 | 대전-서상간 제9공구 | 검토구분 | 토 질 및 기초 |
| 검 토 기 간 | 2001. 7. 26. ~ 2001. 8. 10. | 검 토 자 | 백정수, 최우영, 정세훈 |

## I. 검토목적

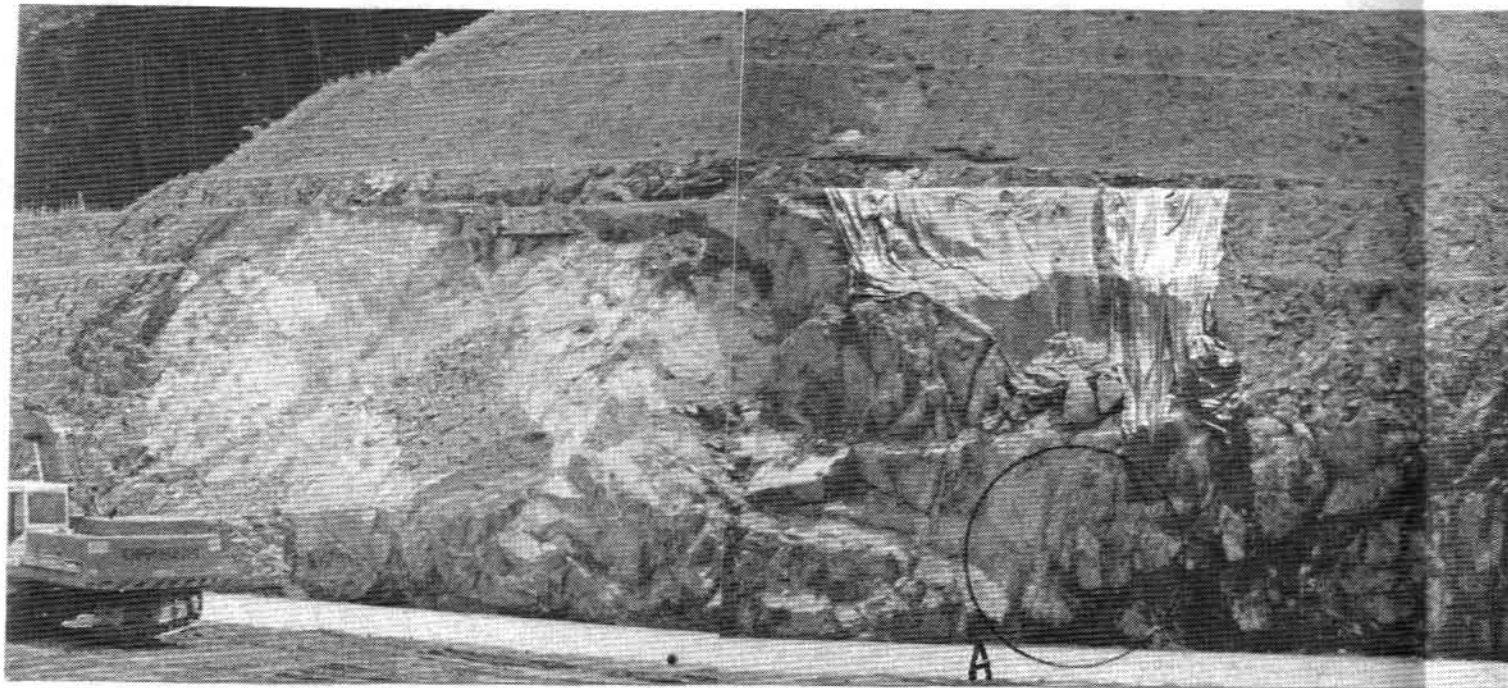
Sliding 발생 부분 근경 (STA. 6+510~540)

용수로 기초가 노출되어 있으며, Sliding 면은 매끈한 상태임.

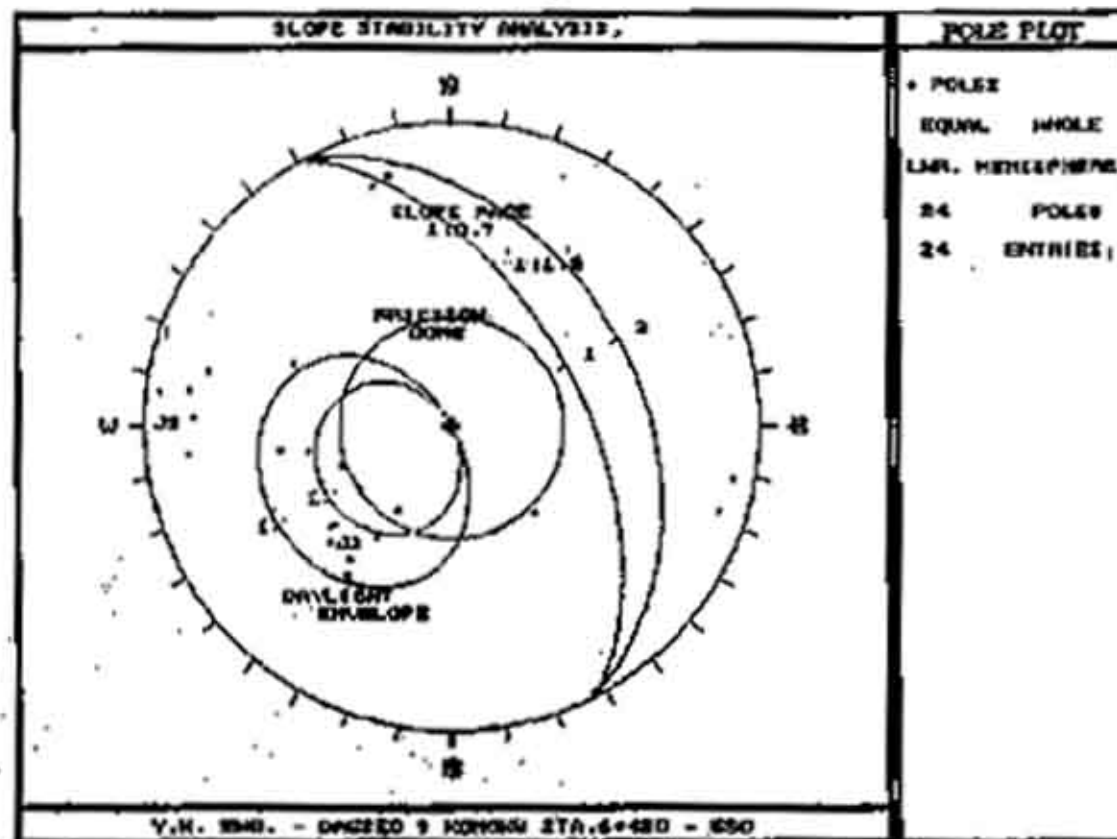
- 평사투영법에 의한 해석 결과는 다음과 같다.

- 상기 절리군 J1은 Sliding을 발생시킨 주절리군이며 Sliding 발생부위 주변에도 분포하고 있어 추가활동 가능성이 높다.
- 현재의 비탈면 경사(1 : 0.7)로는 안정유지가 어려우며 비탈면 경사조정(1 : 1.2) 또는 보강공법 등의 안정대책이 필요하다.
