**북방1터널 설계 및 시공시  
지보패턴 차이에 대한 의견서**

**2006. 8.**

**강 원 건 설 사 업 소  
춘천~동홍천 기술자문단**

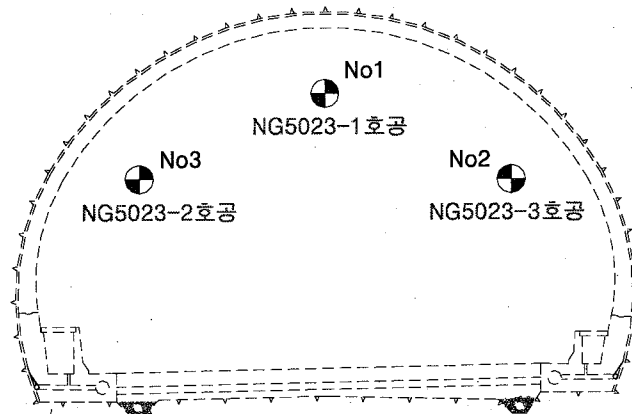
「그림-1」 선진수평시추 위치도

| 구분 | 위치(STA.) | 공 번 | 시 추 결 과 | 비고 |
| 1차 | 7+007.7<br>(서울방향) | No1 | - 0~2m:미세절리 발달<br>- 20~26m:미세절리 발달, 방해석 충전<br>- 25.2~26m:균열 및 절리 발달, 방해석 충전<br>- 28.4~30m:미세절리 발달, 방해석 충전 | |
| | | No2 | - 1~3m:수직절리 발달, 방해석 충전 | |
| | | No3 | - 2~4m:절리발달<br>- 4~6.5m:소폭의 파쇄대 협재, 수직절리 발달<br>- 12~15m:균열 및 절리 발달<br>- 23.6~23.9m:심한풍화로 약함 | |
| 2차 | 5+511.5<br>(서울방향) | NG5023-1호공 | - 0~9m:심한균열상태<br>- 12~15m:심한균열상태 | |
| | | NG5023-2호공 | - 0~5m:심한균열상태<br>- 5.4~7.1:단층점토질분포(RQD=0%)<br>- 8.5~12m:심한균열상태 | |
| | | NG5023-3호공 | - 0~2m:단층점토질분포(RQD=0%)<br>- 2~7m:심한균열상태 | |

- 선진수평시추 결과를 분석하면 1차조사의 경우는 암질은 비교적 양호하나 미세균열이 발달되어 있으며 국부적으로 파쇄대, 수직절리 및 심한 풍화상태로 조사되었으며, 2차조사의 경우는 단층점토층이 분포하며 암반의 균열이 심한 상태로 조사되었음.
- 실제로 굴착시 암질의 변화가 매우 심하였으며 파쇄대층의 출현, 흑색Gouge 등이 발달되어 터널의 안전굴착을 위해 시공사에서는 Type-3구간의 경우는 전단면굴착의 설계단면을 상·하분할굴착에 의한 시공을 하였고, 보조공법 적용 및 지보하향적용이 이루어 짐. 시공시 막장면을 관찰한 결과 설계시 예측이 불가능하였던 압쇄화된 편마암류가 분포함에 따라 취약구간 및 낙반발생위험구간이 발생함에 따른 지보패턴의 하향적용이 불가피하였으며, 암반의 거동은 암반의 강도보다는 절리의 간격, 상태, 종류수, 주향과 경사, 틈새, 투수성, 면강도, 면거칠기, 연장성, 풍화정도, 협재물의 폭 등의 거동에 따른 안정여부가 더욱 중요한 요인이며 지하수의 조건에 따라 막장면의 안정성이 좌우되는 경우가 있는데 터널내의 유입수의 상태에 따라 협재물이 포화되어 연약대를 형성하여 지보패턴을 하향적용하는 요인이 되기도 함.

현재까지의 굴착결과 및 관통된 서울방향의 시공지보패턴을 토대로 미굴착 구간에 대한 암질변화를 판단할 경우 전방에 분포하는 암질역시 변화가 다양하며, 취약토층을 통과할 가능성이 높은 것으로 판단되므로 굴진중 선진수평시추 및 TSP 탐사 등을 통하여 막장전방의 위험요인을 사전에 인지하여 안전시공에 만전을 기함이 필요한 것으로 판단됨.
