# 기 술 검 토 서

제 목: 구성포교 P11(양양) 적정기초 형식 검토

강 원 건 설 사 업 소  
춘 천 ~ 동 홍 천 기 술 자 문 단

| 기술검토건명 | 구성포교 P11(양양) 적정 기초형식 검토 | | |

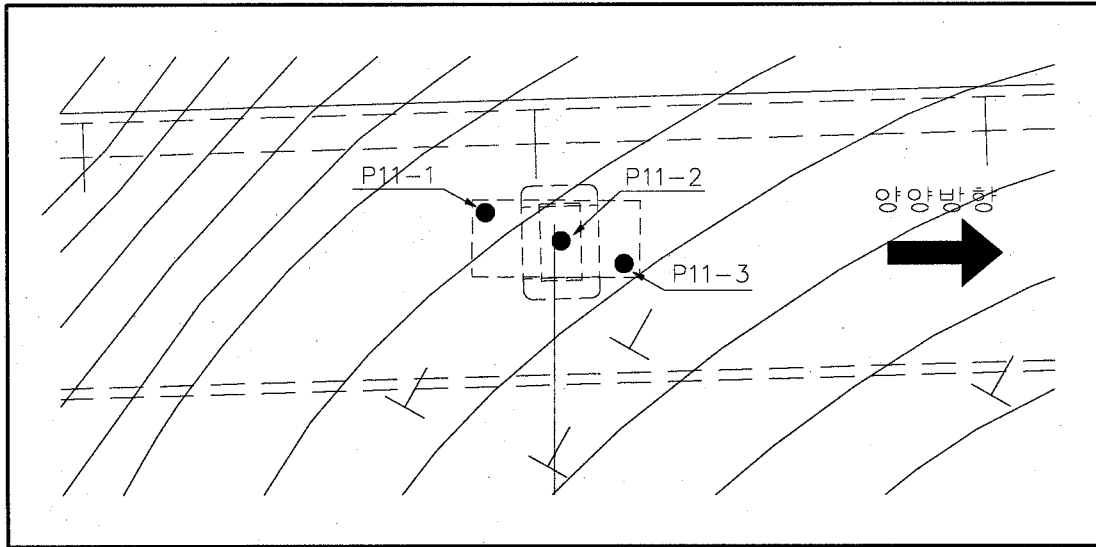
[그림-2] 시추위치도

기초지반에 대각선 방향으로 3개소에 대하여 시추조사를 실시하였으며, 시추결과에 다음과 같다.

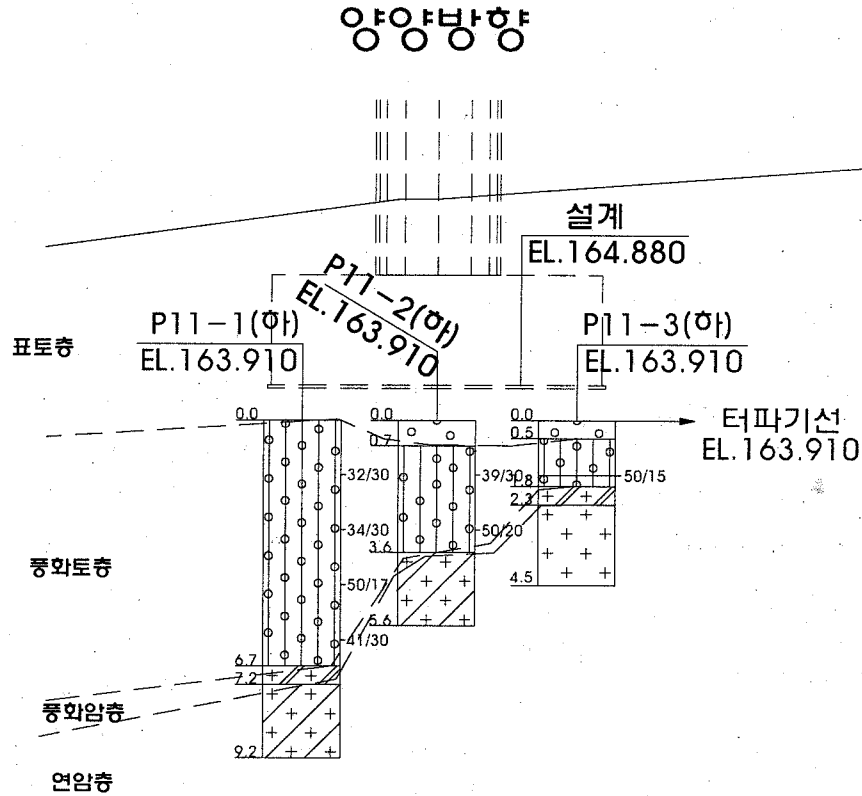
[그림-3] 시추단면도

시추결과를 검토한 결과 기초 대각선 방향으로 지지층(풍화암 이상지반)이 깊어짐을 알 수 있다. 검토지반은 풍화암층이 얇은 상태로 조사되므로 지지층은 연암층을 지지층으로 간주할 경우 P11-1은 7.2m, P11-2은 3.6m, P11-3은 2.3m 정도에서 암선이 형성되므로 이는 지형의 구배와 유사한 방향으로 지지층이 경사지게 분포하는 것으로 추정되며, 지하수위는 지표면하 1.4~2.9m에 존재하는 것으로 조사되었다.(첨부 1. 시추주상도 참조)

- 1) 구성포교 p11(양양방향)은 설계시 지지층보다 3.3~8.2m 정도 아래에 지지층이 분포하는 것으로 조사되어 이에 대한 적절한 대책이 필요한 실정임.
- 2) 설계시는 지지층을 풍화암층으로 계획하였으나, 확인시추결과 풍화암층이 얇은층으로 분포하고 경사지상 기초이므로 기초저면을 암반층에 정착시키는 것이 장기적으로 안정할 것으로 판단됨.
- 3) 기초처리방안은 현장여건(시공성, 경제성, 시공사례 등)을 고려할 때 일부 암터파기(약 1.9m)를 시행하고 Mass Con'c(3m)를 타설하는 방안이 적정한 것으로 판단됨.
