# 기 술 검 토 서

NO. 토질 및 기초 — 49

제 목: 송정1교 교대2(서울방향)  
기초지반 처리대책 검토

강 원 건 설 사 업 소  
춘 천 ~ 동 홍 천 기 술 자 문 단

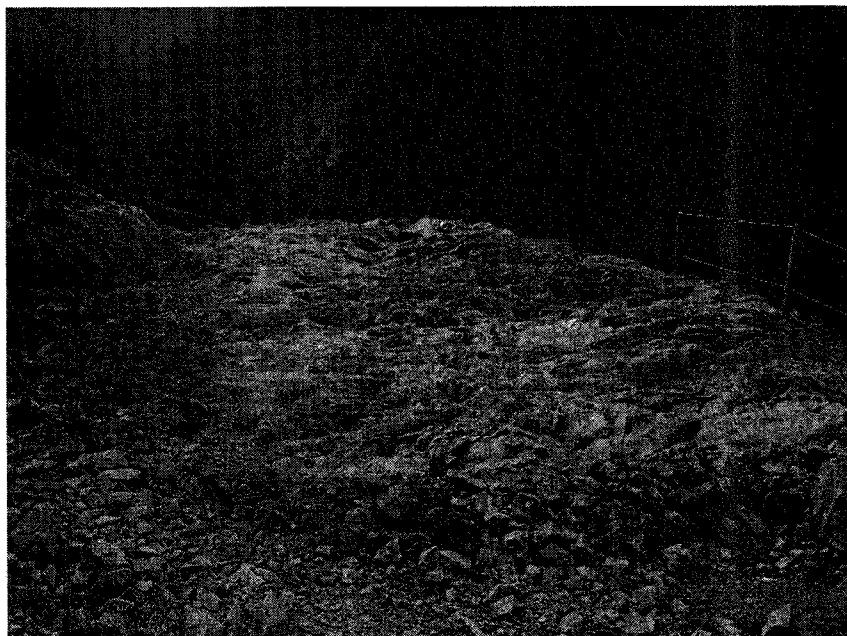
[사진-1] 송정1교 교대2(서울방향) 기초지반

송정1교 교대2(서울방향)의 기초지반은 연암정도의 수준을 나타내며, 설계 E.L보다 약 3.7m 상승하여 분포하고 있음.(교대높이 당초H=9.5m→변경H=5.8m)

기초지반내에 존재하는 절리는 60~75° 정도의 고각을 형성하고 있으며 국부적으로 절리면내에 0.5~1mm정도의 점토분이 협재되어 있으며, 지질해머 타격시 쉽게 깨지지 않고 청음 발생과 반발력이 우수함.

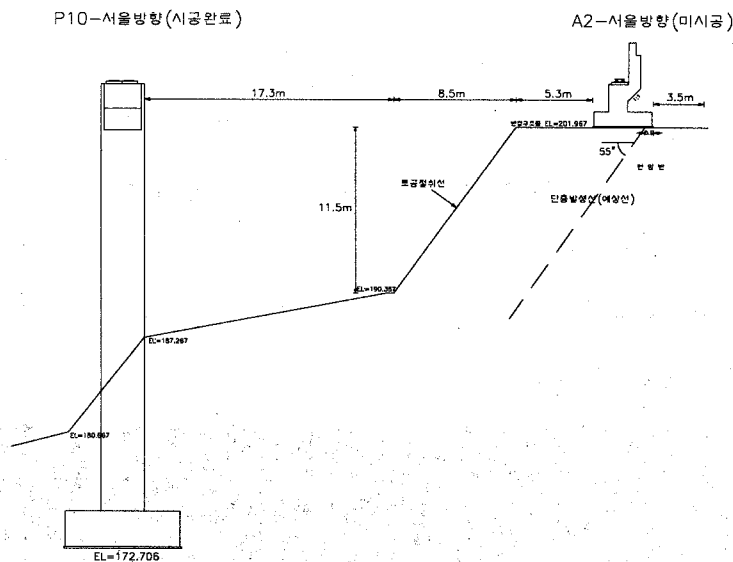
[그림-2] 불연속면 추정도

- 교대2(서울방향)에 분포하는 불연속면은 기초지반 하부에 소규모 공동이 형성되어 있으며 교대기초 단부를 통과하고 있는 것으로 추정됨.

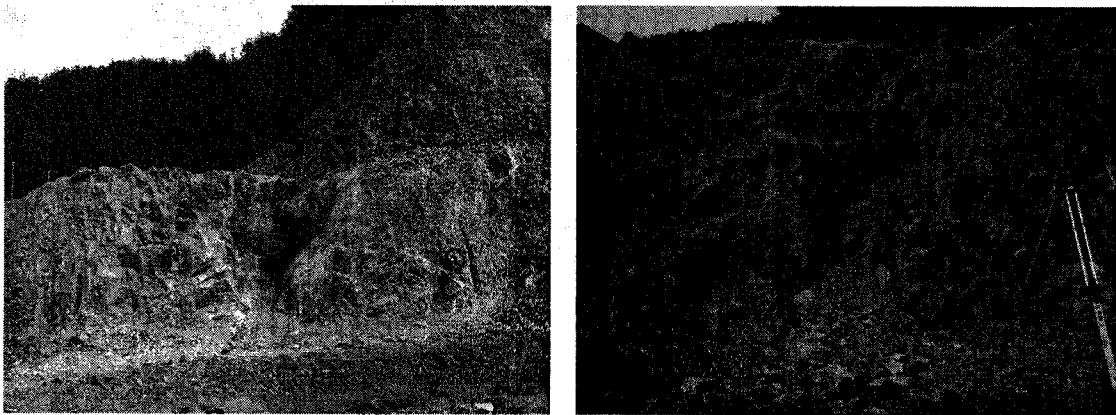
[사진-2] 공동현황

- 송정1교 교대2(서울방향)의 기초하부에 분포하는 소규모 공동은 썩기형상으로 넓이 25cm, 높이 70cm 정도로 조사되었으며, 공동내에는 국부적으로 회색 계열의 점토(실트)가 협재되어 있음.

끝단부에 분포하는 공동의 규모 등을 고려할 때 기초 처리방안은 시멘트 모르터(콘크리트 등의 압축성이 적은 재료) 등으로 채움을 실시하는 것이 적합한 것으로 판단됨.

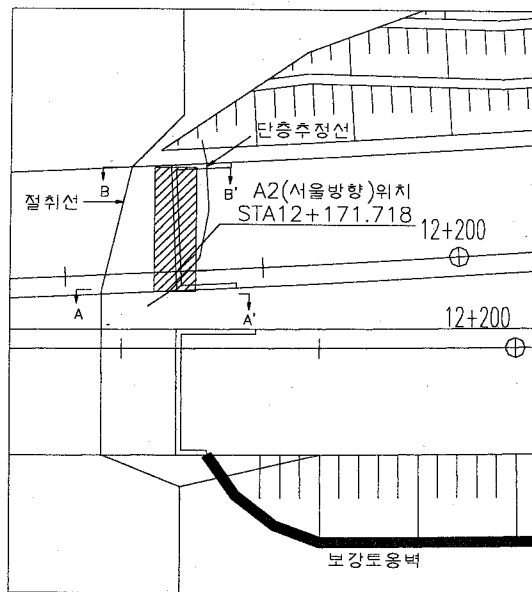
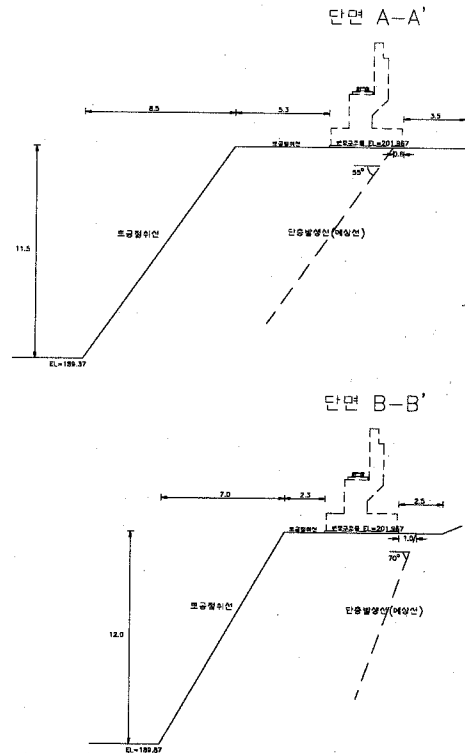
[그림-3] 기초 및 절취면과의 불연속면 관계 추정도

- 현장 지표지질조사 결과를 토대로 불연속면(단층파쇄대)과 기초와의 관계를 추정하면 다음과 같다.

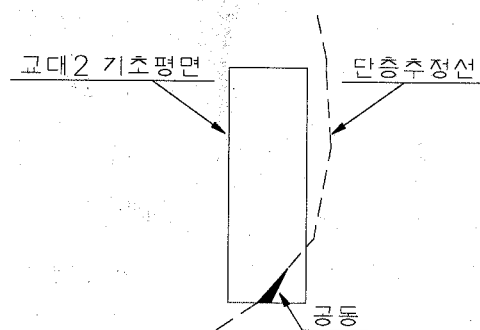
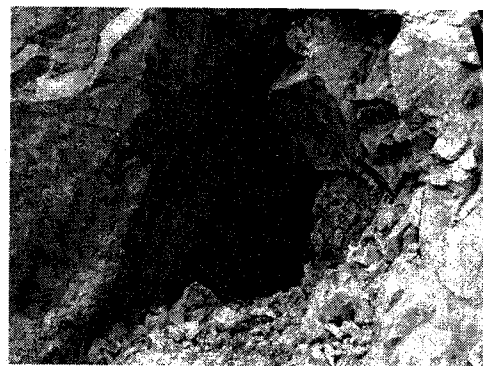
[그림-4] 기초하부 공동 분포 추정도

송정1교 교대2(서울방향)의 기초규격은 4.0m×12.6m으로 직사각형 형상이므로 응력의 분포범위는 기초폭의 4배(지중16m)까지 미치는 것으로 판단됨. 따라서 현재 분포하는 공동으로 응력이 미치는 범위에 위치하고 있으므로 적절한 대책방안을 수립하는 것이 타당한 것으로 판단됨.

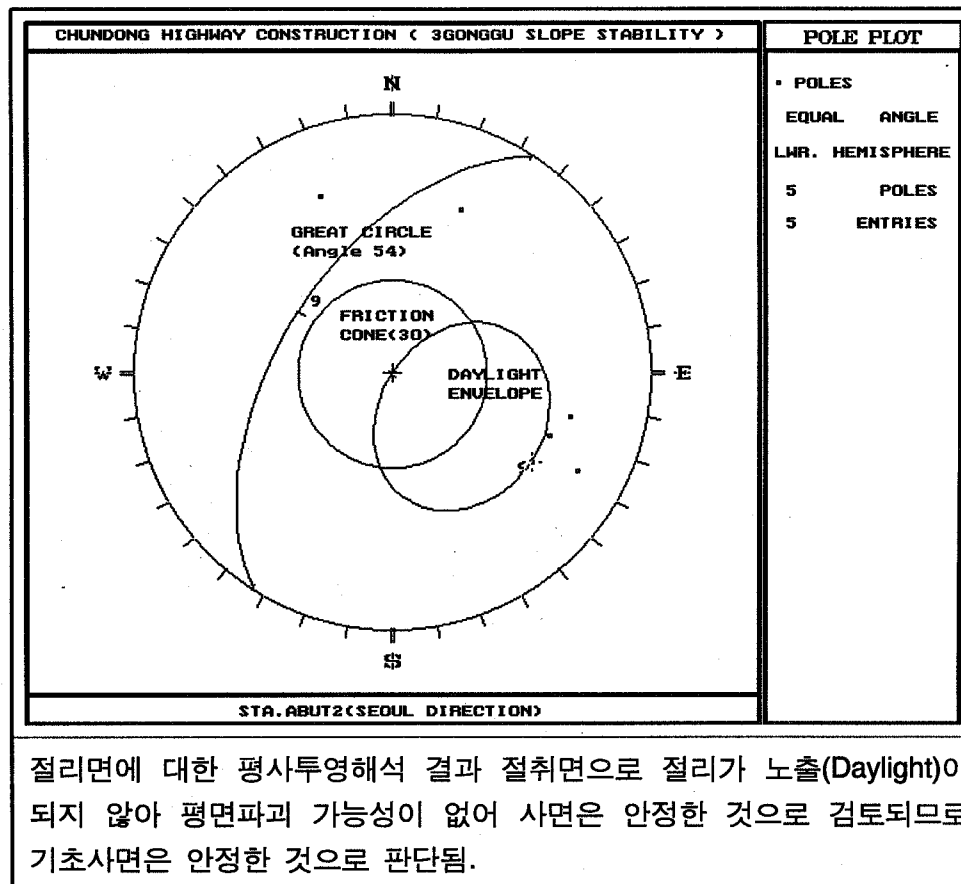
[그림-5] 평사투영해석 결과

검토대상 위치는 암반으로 구성되어 있으며 불연속면에 의한 기초지반 사면의 안정여부를 검토하였으며 노출면의 절리상태를 고려하여 평사투영해석에 의한 암반사면의 안정성 검토를 수행하였음.

검토사면은 추후 교대 앞채움을 실시할 경우 압성토 효과를 기대할 수 있으며 이는 사면안정성 측면에서 더욱 유리할 것으로 판단됨.
