# 기 술 검 토 서

제 목: 송정1터널(시점측) 갱구부 및  
사면보강대책 적정성 검토

2007. 4

강 원 건 설 사 업 단  
춘 천 ~ 동 홍 천 기 술 자 문 단

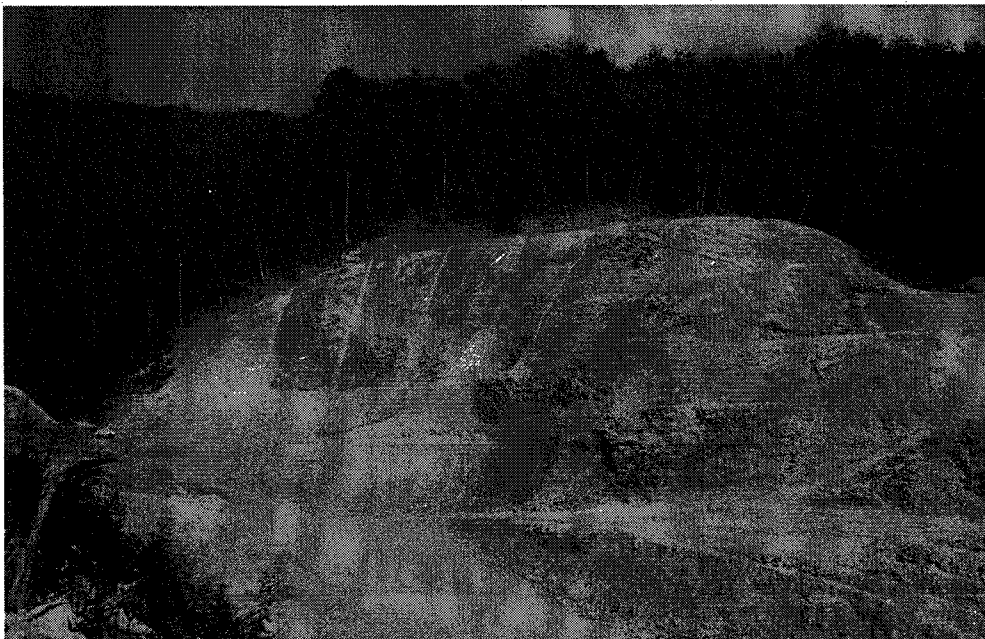
[사진-1] 검토구간 전경

- 1) 상부로부터 표토층, 풍화암, 연암의 순으로 구성되어 있으며 차별풍화, 단층, 변성작용 등의 지각운동의 영향으로 지층분포가 다소 불규칙하며 표토층의 심도가 원설계보다 깊게 분포함.
- 2) 본 검토사면은 HW~CW 가량으로 풍화가 이미 상당히 진행된 상태이며 표층의 상대 밀도가 아주 느슨하여 지질해머의 자중에 의해 관입이 될 정도로 느슨한 상태임.
- 3) 단층, 변성작용 등 지각운동의 영향 및 차별풍화작용특성에 의해 풍화가 불규칙하며, 단층내 풍화발달에 의해 취약토층이 넓게 분포하고 있음.
- 4) 갱구사면 좌측부에 형성된 소규모 계곡부에 인접한 절취부에서 편마암이 노출되어 분포하며 엽리가 발달되어 있음.
- 5) 사면을 경사방향으로 절개하는 인장균열이 발생되어 있으며, 단층 및 엽리의 주불연속면은 사면과 유사한 방향을 형성하고 있으며 대규모 활동 가능성 있음.
- 6) 점토가 두꺼운 상태로 충전되어 있으며 전반적으로 파쇄가 심한 상태임.
- 7) 상부로부터 절취작업중 사면내에 인장균열이 발생되었으며 현장조사결과 사면 배면에도 인장균열(최대 1.5m정도의 단차발생)이 발생되어 사면안정대책이 필요한 실정임.

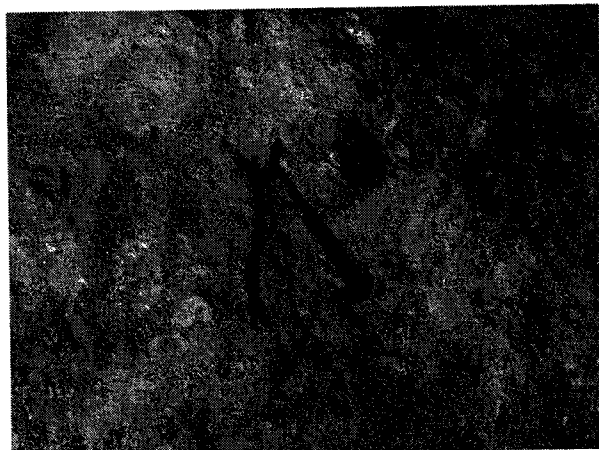
갱구부좌측 암조직 및 지질해머 관입(매우 느슨함)

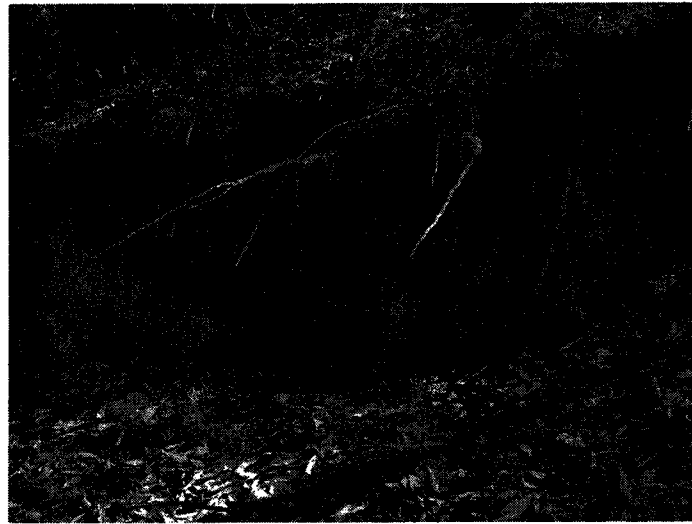
[사진-3] 사면 배면 인장균열 현황

- 1) 송정1터널(시점측) 갱구부는 시공중 사면 및 배후 사면에 인장균열이 발생되었으며 지반조사 결과 토사층의 심도가 깊으며 암질이 불량하고 대규모 단층대(파쇄대)가 분포하는 것으로 조사되어 안정대책이 필요한 실정임.
- 2) 지반조사결과 토대로 사면안정성을 검토한 결과 안정구배는 1:2.0까지 완화하여야 함. 이는 사면의 안정성 측면에서는 우수하나 배후사면 및 측사면의 절취에 따른 산림훼손이 과다하여 적용이 어려울 것으로 판단되므로 사면을 보강하는 방안이 적합한 것으로 판단됨.

- 4) 갱구사면의 안정대책으로 활동심도가 비교적 얇은 사면하단 부위는 Soil Nailing(압력식) 공법을 적용하고 시공성 측면에서는 다소 불리하지만 활동심도가 깊은 사면중단이상 부위는 Prestress를 도입하여 활동력에 저항하는 Anchor공법으로 대책보고서에서 제안된 1:1.0절취+Anchor+Soil Nailing(압력식)보강공법은 현장상황에 적합한 공법으로 판단됨. 다만 사면의 표층부는 느슨한 붕적층이 존재하므로 보강공법 적용후 조속히 표면처리를 실시하여 세굴, 표면유실 등에 따른 사면불안정요인을 제거함이 타당한 것으로 판단됨.

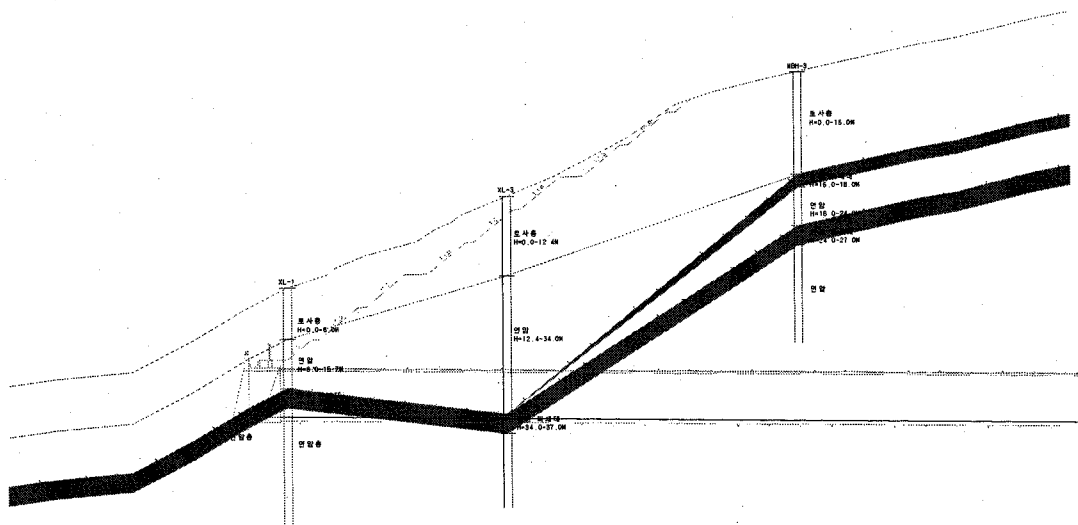
<서울방향>

본 지역의 기반암은 편마암으로 시추조사 결과 미세절리 및 절리발달에 의한 파쇄가 심하며 절리면은 점토협재와 부분적으로 Slickenside(경면)이 존재하며 암질의 변화가 심한 것으로 판단됨. 2차조사의 경우 특히 XL-1번에서는 14.3m, XL-2번에서는 21.0~24.0m, XL-3번에서는 31.5m이하에서 단층의 흔적이 발견됨. 시추공영상촬영결과 수개소의 파쇄대가 관찰되며 절리의 분포는 불규칙적이며 크고 작은 개구성 절리가 분포하는 것으로 조사되어 전반적으로 암질이 불량한 상태로 판단됨. 단층대의 분포 특성은 사면과 유사한 방향으로 분포하는 것으로 조사되었으며, 전기비저항탐사 결과 지층연약대가 하부에서 2조 이상으로 관찰되며, 파쇄대의 분포양상은 서울방향이 양양방향보다 저부에 분포하여 경사지게 상향으로 형성되어 있으며 양양방향을 따라 상부로 진행되는 것으로 분석되며 연약대 폭은 최대 40m 이상으로 파악됨.

시추조사 결과 코아의 상태 및 시추공영상촬영(BIPS) 자료, 전기비저항탐사 자료 등을 통하여 암반이 불량한 심도를 조사하였으며, 그 자료를 근거로 지층단면에서 활동면을 추정함.

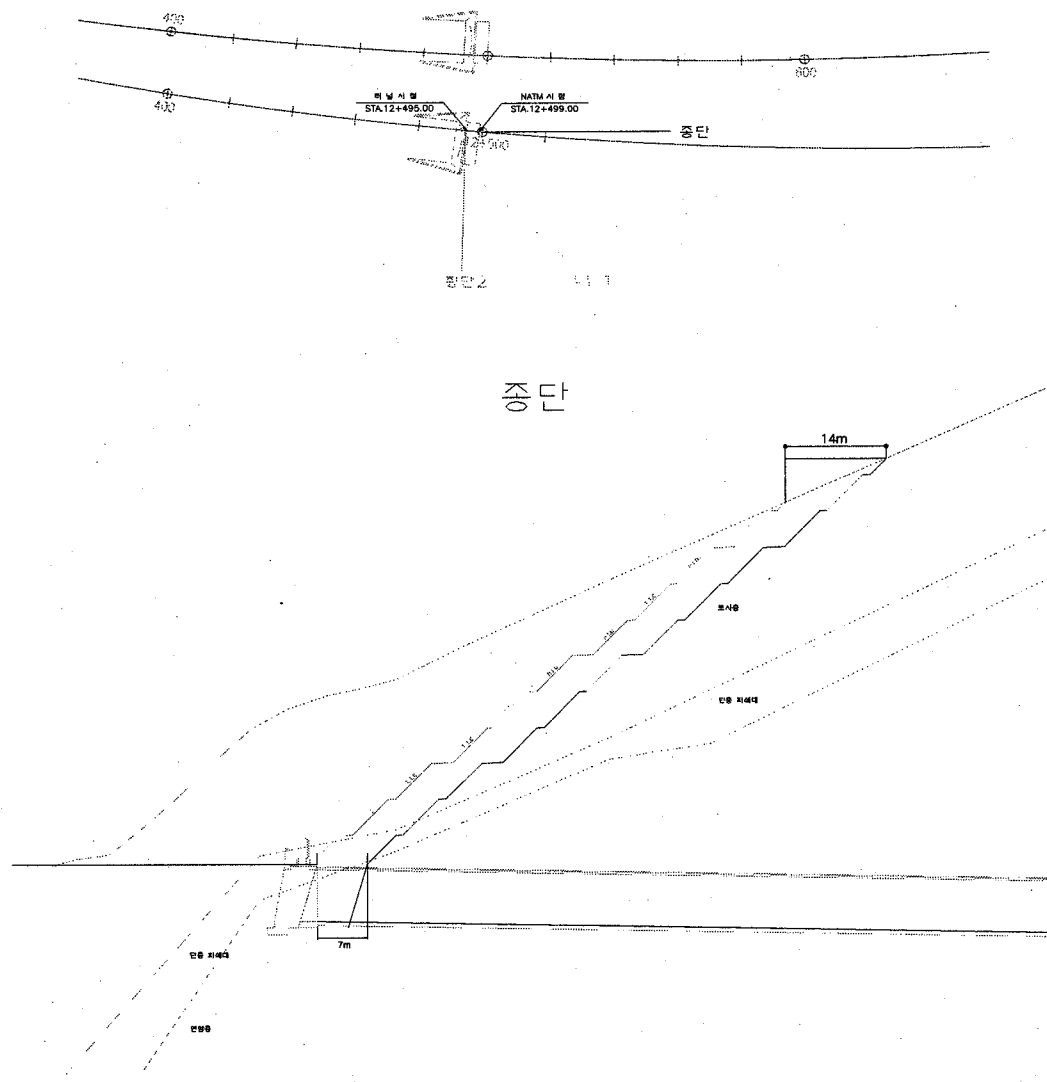
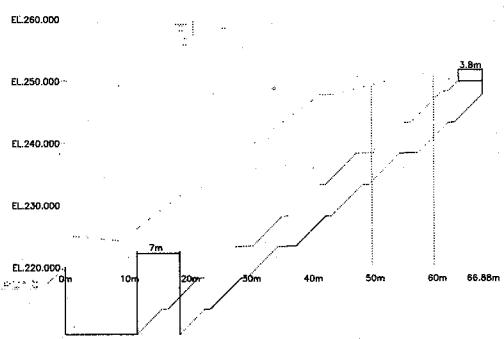
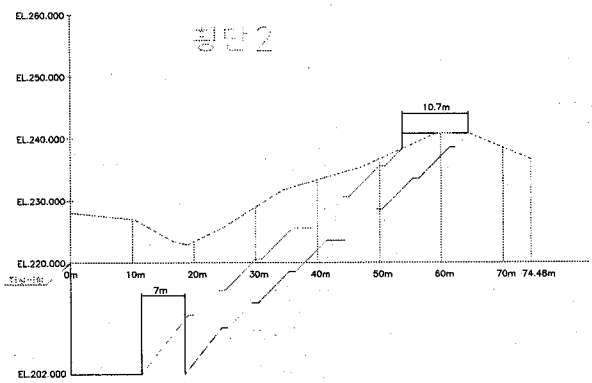
[그림-4] 갱구위치 검토단면

| 구 분 | 갱구위치 적정성 |
|---|---|
| 자문단<br>검토의견 | <p>터널 갱구부의 위치는 갱구부의 안정성 뿐만아니라 갱구사면의 안정성, 절취량, 보강시에는 보강범위, 보강량 및 보강공법 등과도 연관되는 사항으로 위치 선정시에는 상기내용을 종합적으로 고려하여 신중하게 선정되어야 함. 갱구사면에 활동이 진행된 송정1터널의 경우 단층파쇄대의 영향, 공사비, 추가절취영향 등을 고려하여 터널의 위치를 조정하는 방안은 적절한 것으로 판단됨. 대책보고서의 내용을 검토한 결과 양양방향의 적정 갱구위치로 제안된 제2안(터널연장단축(25m)+사면보강)을 적용할 경우 서울방향과 양양방향의 갱구부가 거의 동일선상에 위치하게 되며 파쇄대위치 및 영향에 따른 갱구부에 별도의 지반보강이 필요하지 않으며 갱구배후 사면의 절취량을 최소화하려는 의도로 판단됨. 대책보고서에서 제안된 2안의 경우 갱구부의 위치는 양양방향의 경우 25m를 터널쪽으로 이동하였으나 활동면 추정단면도에서 갱구위치를 검토한 결과 터널갱구상단에 다소의 단층파쇄대가 통과하는 것으로 검토됨. 따라서 이를 완전히 제거하기 위해 터널쪽으로 25+7m를 이동한 결과 절취량이 과다한 것으로 판단되며, 현장에서 제출된 도면을 검토결과 터널 종방향으로 약14m, 횡방향으로 약 11m의 추가절취가 필요한 것으로 검토되므로 NATM상단에 다소의 단층파쇄대가 존재(강관다단그라우팅 등으로 보강)하지만 대책보고서에서 제안된 터널 갱구부 위치는 적절한 것으로 판단됨.</p> |

- 3) 터널 갱구부의 위치는 갱구부의 안정성 뿐만아니라 갱구사면의 안정성, 절취량, 보강시에는 보강범위, 보강량 및 보강공법 등과도 연관되는 사항으로 터널 갱구상단에 위치 파쇄대를 고려하여 갱구위치를 조정(현장안 25+7m이동)한 결과 절취량이 다소 많이 발생하므로 현장에서 제안된 갱구위치는 적절한 것으로 판단됨.
