# 기 술 검 토 서

NO. 토질 및 기초 — 5

제 목: 절토사면 안정방안 검토

춘 천 ~ 동 홍 천 기 술 자 문 단

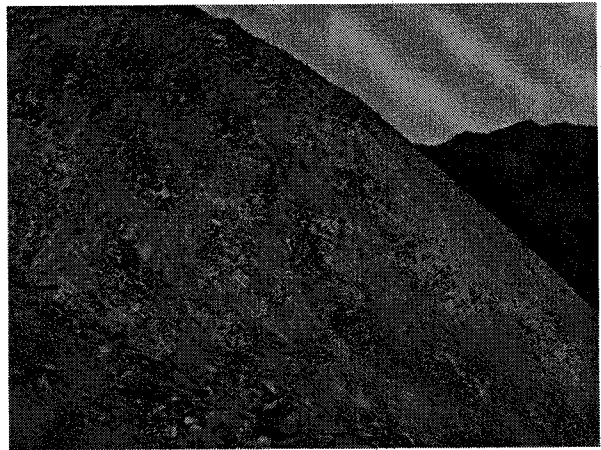
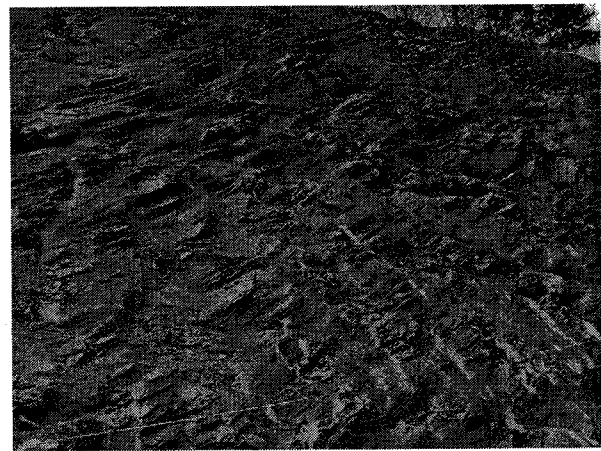
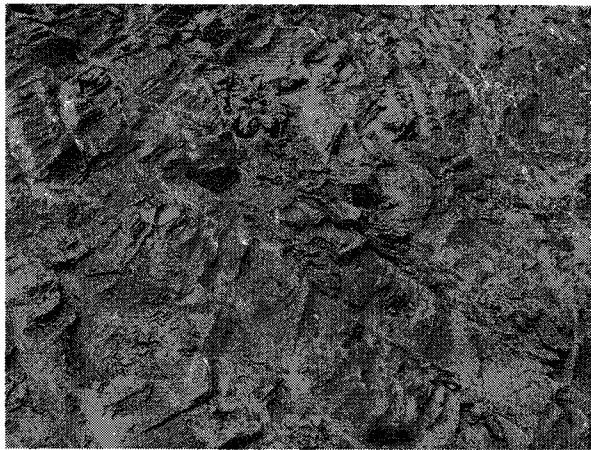
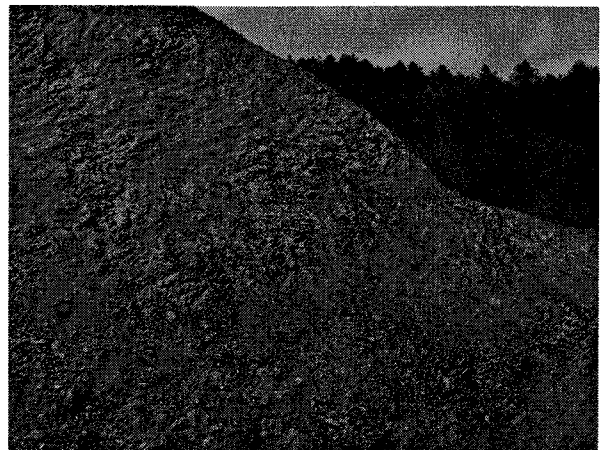
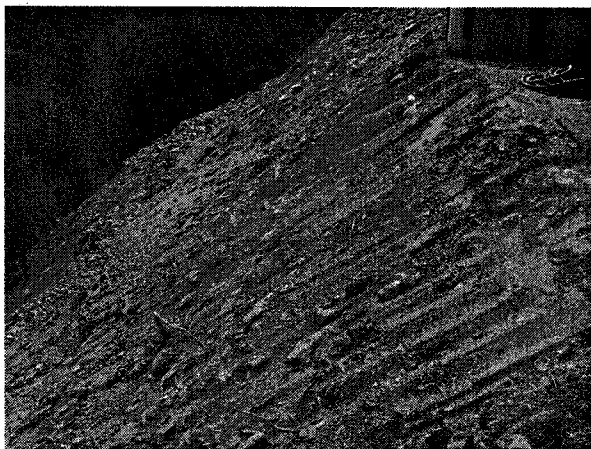
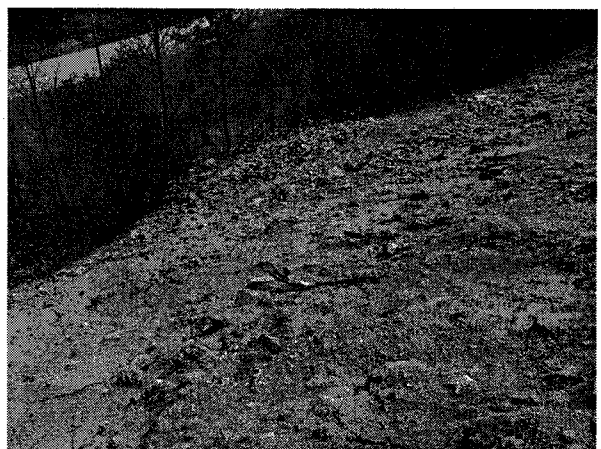
[사진-1] 절취사면 지반상태

당초 발파암으로 설계된 구간은 풍화진전에 따라 풍화암을 형성하고 있으며 국부적으로 노출된 암은 파쇄가 심한 연암상태로 분포하고 있음.

본 사면에 분포하는 암반은 파쇄가 심하고 전반적으로 풍화가 진행된 상태의 암반을 형성하고 있음.

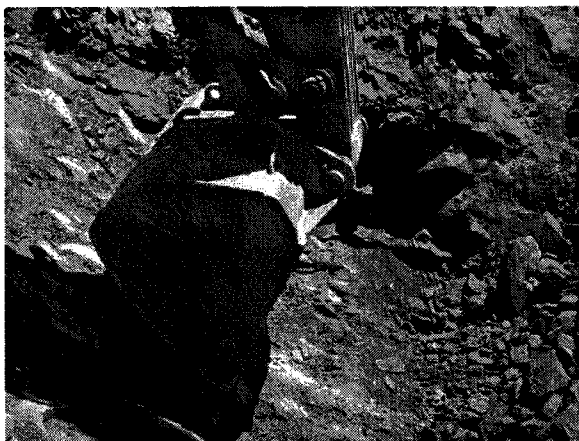
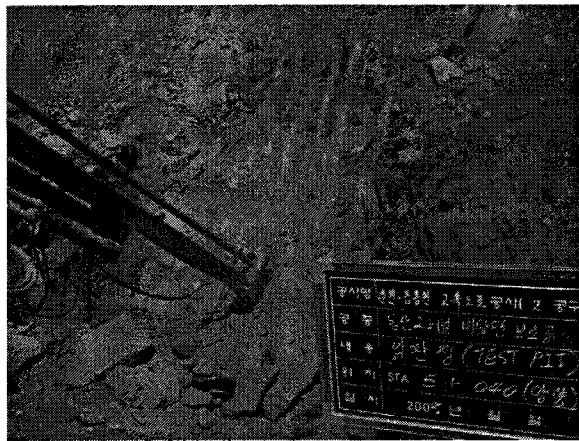
<sta. 5+040지점의 지반상태>

설계암선에서 발파암이 노출되지 않은 상태이므로 실제 암선을 추정하기 위하여 보링을 실시하는 방법, 백호우로 굴착이 가능한 깊이까지 시굴조사를 실시하는 방법 등을 논의한 결과, 1차적으로 현장굴착장비를 이용한 시굴조사를 3개소(sta. 5+040, 5+060, 5+080) 대표위치에 하고, 추가로 크롤러 드릴을 이용하여 사면내에 분포하는 암선을 추정하기 위하여 3개소에 굴진을 실시하여 암선을 추정하는 것으로 지반조사를 실시함. 굴착장비를 이용한 시굴조사와 크롤러 드릴에 의한 굴진 결과 설계시 암선보다 5.7~9.4m정도 아래에 분포하는 것으로 나타났으며 암선추정을 위한 현장조사 내용은 아래 그림과 같다.

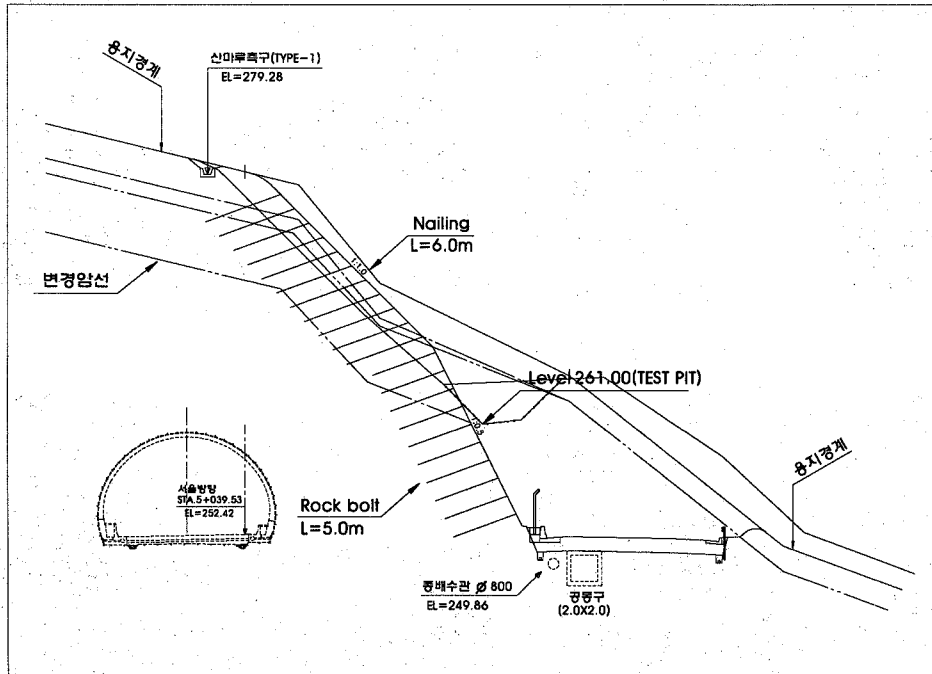
<sta. 5+040>

현장조사를 근거로 하여 횡단면도에 암선을 수정한 결과는 다음 그림과 같다.

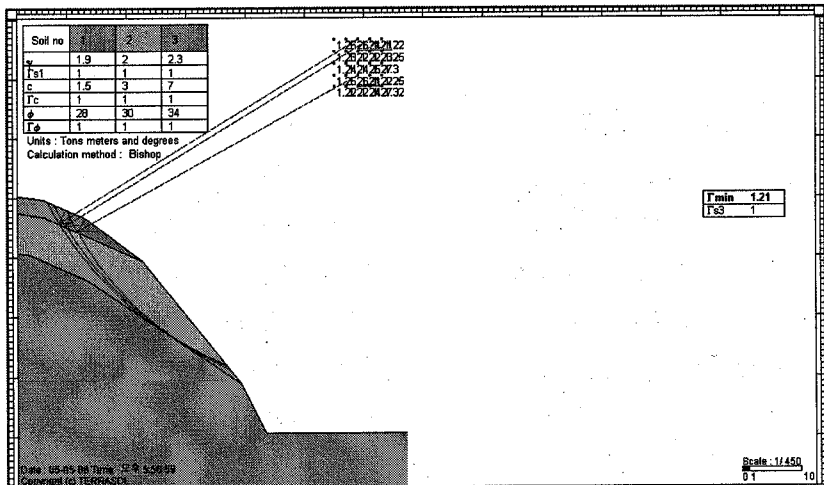
| | <p>검토안전율 <math>F_s = 1.21 &lt; 1.5</math> (불안정)</p> |
| 검토 의견 | <p>한계평형해석 결과 건기시 및 우기시 모두 기준안전율보다 낮은 것으로 평가되므로 이에 대한 적절한 대책이 필요함.</p> |

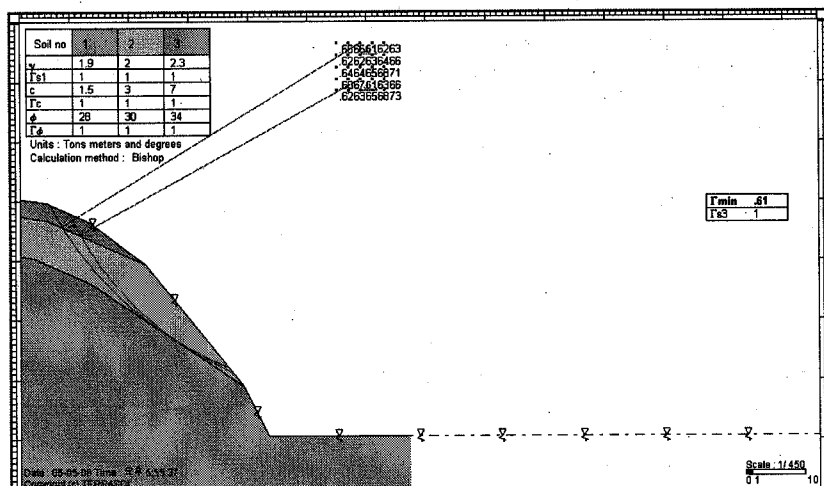
| | <p>검토안전율 <math>F_s = 0.61 &lt; 1.1</math> (불안정)</p> |

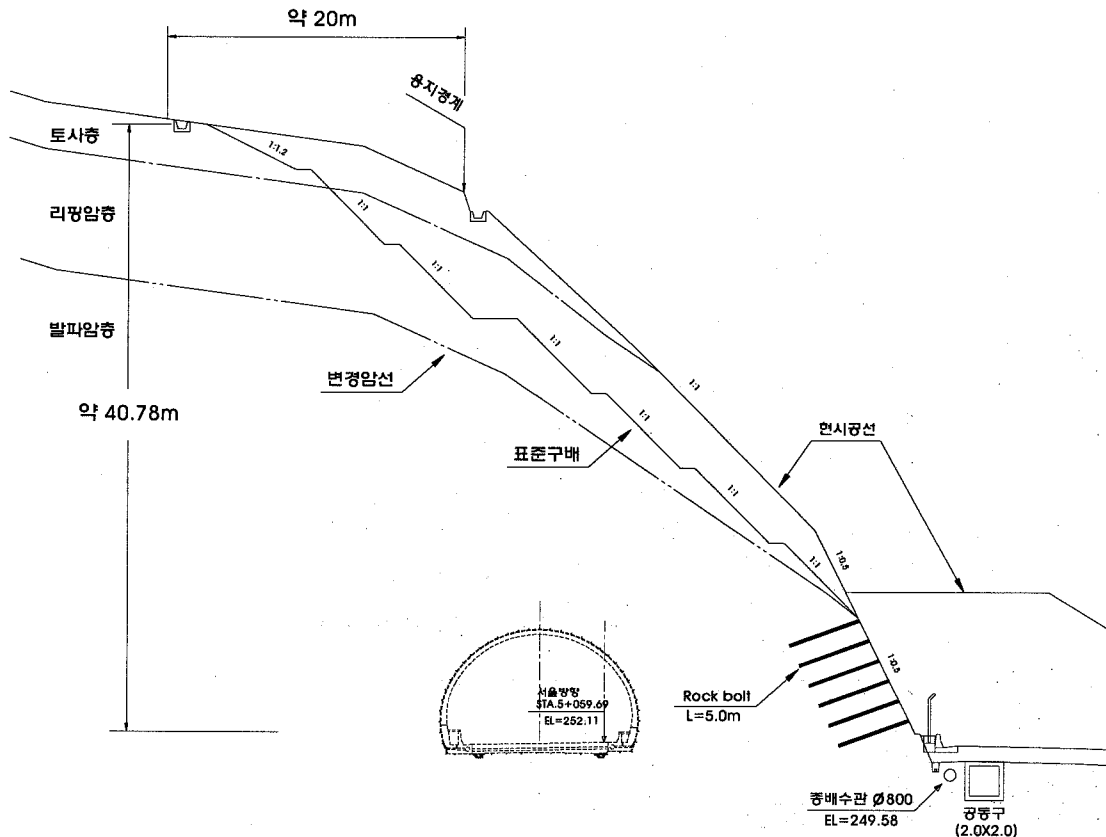
[그림-4] 표준안정구배를 적용한 경우

변경된 암선을 기준으로 표준안정구배를 적용하여 절취할 경우 절취고는 40.8m정도이고, 용지경계로부터 후방으로 약 20m정도의 추가 용지확보가 되어야 함. 또한 대절토와 환경훼손 범위가 커 환경적 측면과, 장대사면 형성에 따른 향후 유지관리 측면에서 불리함. 일부 보강 시공완료된 Soil Nailing과 산마루 측구는 제거 및 재시공되어야 함.

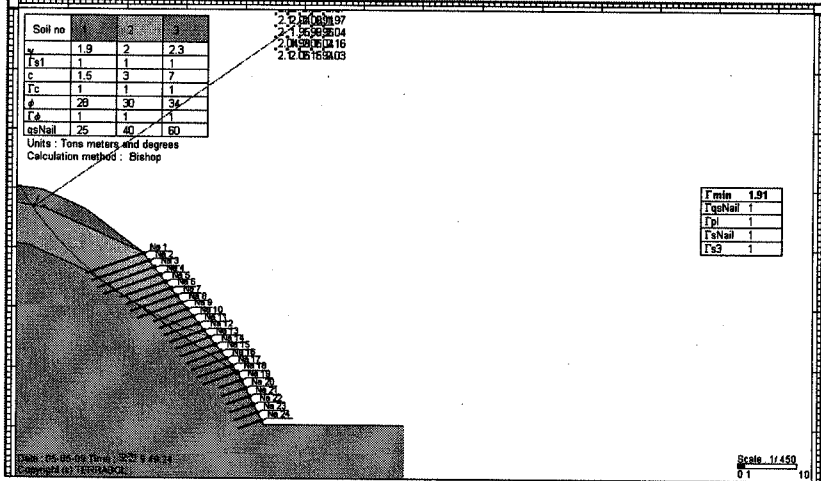
| 검토안전율 $F_s = 1.91 > 1.5$ (안정) | |
| 검토 의견 | 한계평형해석 결과 건기시 및 우기시 모두 기준안전율보다 높은 것으로 평가되므로 사면안정성 확보가 가능한 것으로 분석됨. |

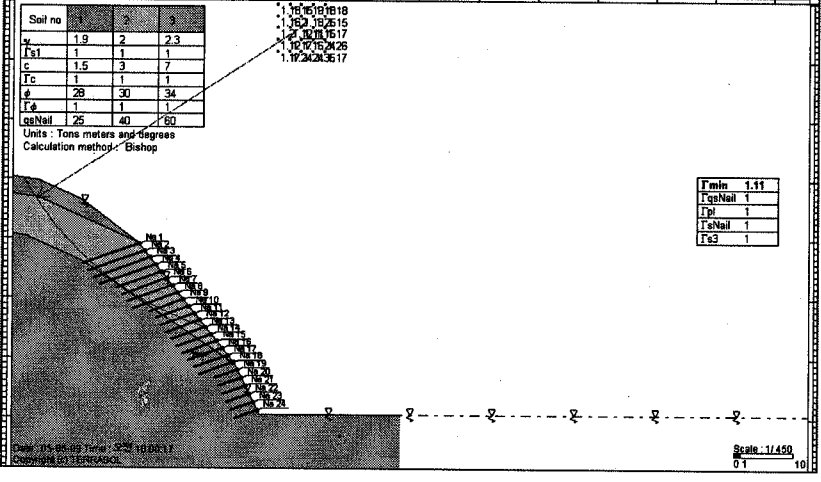
| 검토안전율 $F_s = 1.11 > 1.1$ (안정) | |
