# 기 술 검 토 서

제 목 : 절토사면 상시계측시스템 설치  
적정성 검토

강 원 건 설 사 업 소  
춘 천 ~ 동 홍 천 기 술 자 문 단

| 기술검토건명 | 절토사면 상시계측시스템 설치 적정성 검토 | | |

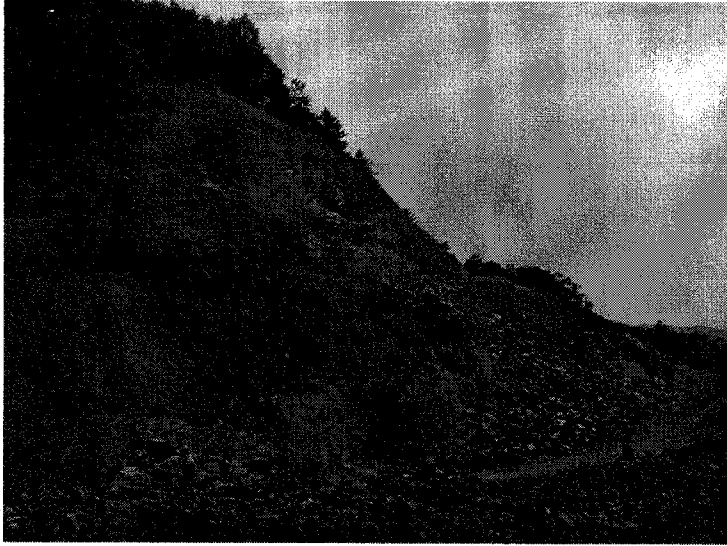
| 공 구 | 1 | 위 치 | STA. 1+500~1+600(서울방향) |

| 조사내용 | <ul style="list-style-type: none"> <li>- 쪼개짐 현상 및 뜬돌이 다수 관찰됨.</li> <li>- 토사/리핑과 암반층의 경계부에서 유실가능성 내재.</li> <li>- 대규모 붕괴보다는 낙석의 발생가능성 높은 것으로 조사됨.</li> <li>- 별도의 계측은 필요가 없을 것으로 판단됨.</li> </ul> | | |

| 공구 | 위치(STA.) | 방향 | 계측기종류, 수량 |
|---|---|---|---|
| 1 | 1+500~1+600 | 서울 | 설치 필요성 없음 |

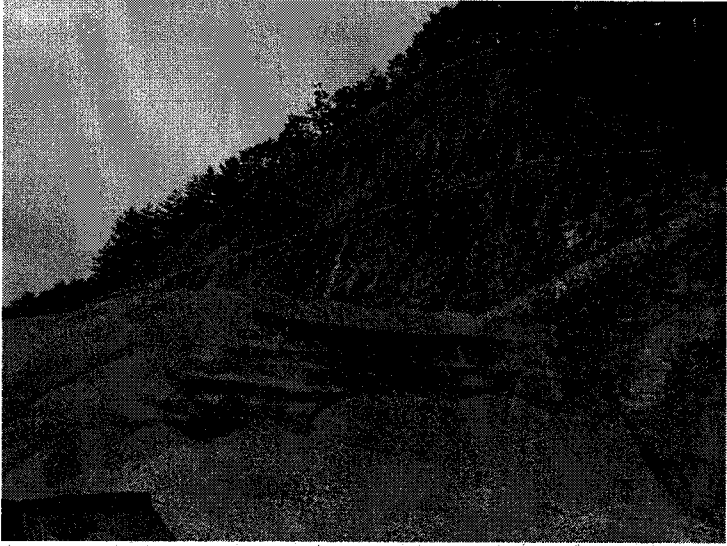
| 공 구 | 1 | 위 치 | STA. 2+620~2+700(서울방향) |

| 조사내용 | <ul style="list-style-type: none"> <li>- 절리간격이 좁고 미세절리 발달됨.</li> <li>- 록볼트로 보강되어 있으며 소규모 낙석발생의 가능성 내재.</li> <li>- 별도의 계측은 필요가 없을 것으로 판단됨.</li> </ul> | | |

| 공구 | 위치(STA.) | 방향 | 계측기종류, 수량 |
|---|---|---|---|
| | 2+620~2+700 | 서울 | 설치 필요성 없음 |

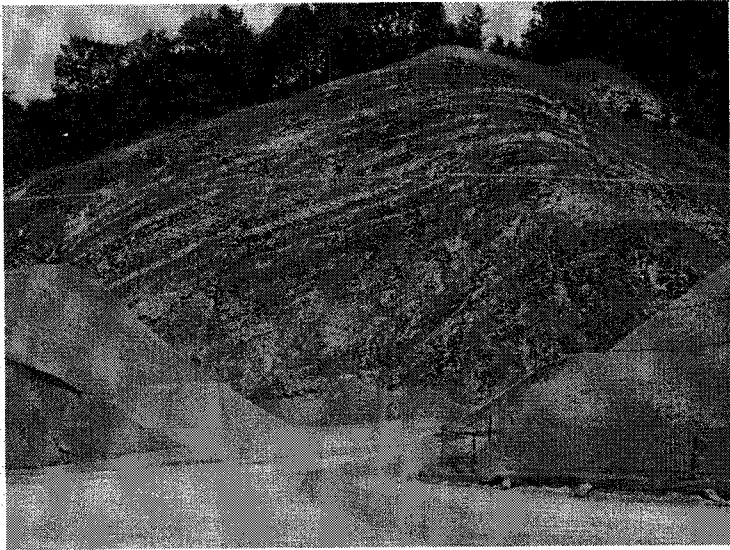
| 공 구 | 1 | 위 치 | STA. 2+820~2+900(서울방향) |

| 조사내용 | <ul style="list-style-type: none"> <li>- 습곡작용에 의한 배사구조가 발달됨.</li> <li>- 엽리구조가 발달되어 있으나 절리간격은 좁은상태로 조사됨.</li> <li>- 국부적인 취약층에서 소규모 유실 또는 낙석발생 가능성 내재.</li> <li>- 별도의 계측은 필요가 없을 것으로 판단됨.</li> </ul> | | |

| 공구 | 위치(STA.) | 방향 | 계측기종류, 수량 |
|---|---|---|---|
| | 2+820~2+900 | 서울 | 설치 필요성 없음 |

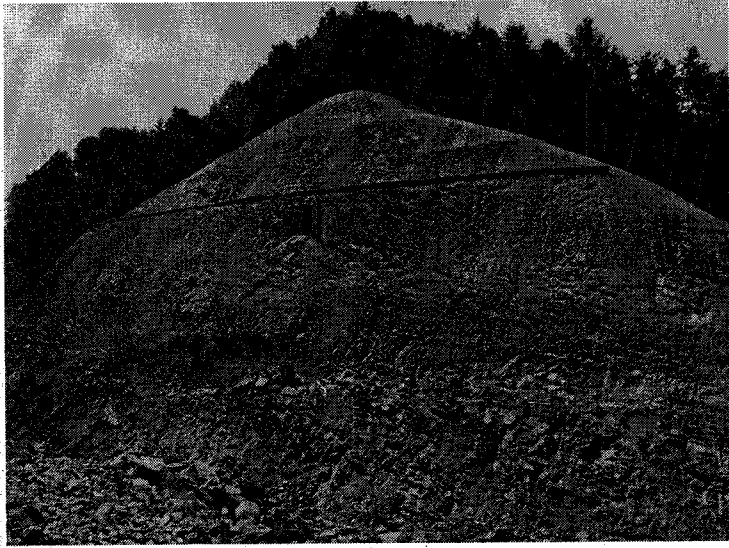
| 공 구 | 1 | 위 치 | R-B STA. 1+780~1+840 |

| 조사내용 | <ul style="list-style-type: none"> <li>- 비교적 고각의 절리가 발달됨.</li> <li>- 록볼트로 보강이 되어 있으며 사면중단부에 켜기형 파괴가 발생됨.</li> <li>- 국부적인 낙석발생 가능성이 있으며 대규모의 붕괴가능성은 낮음.</li> <li>- 별도의 계측은 필요가 없을 것으로 판단됨.</li> </ul> | | |

| 공구 | 위치(STA.) | 방향 | 계측기종류, 수량 |
|---|---|---|---|
| | R-B 1+780~1+840 | - | 설치 필요성 없음 |

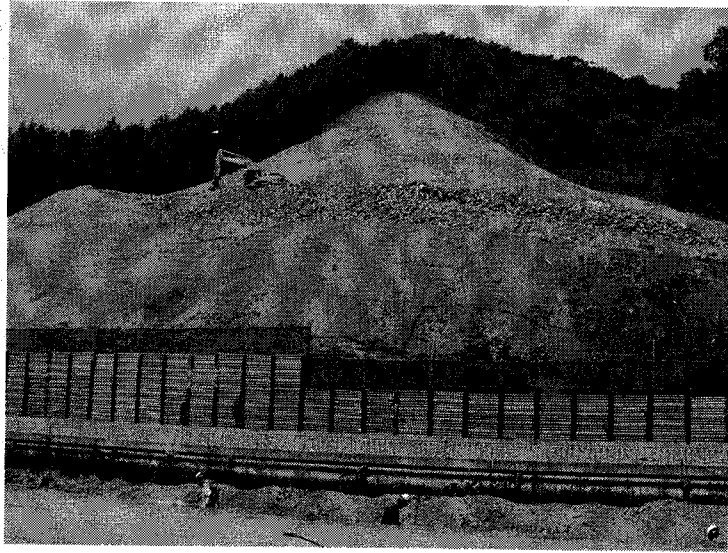
| 공 구 | 1 | 위 치 | R-F STA. 0+480~0+540 |

| 조사내용 | <ul style="list-style-type: none"> <li>- 기존사면의 구배를 준용하여 절취되고 있음.</li> <li>- 상부의 토사/리핑층은 비교적 느슨한 상태이며 암선이 저하됨.</li> <li>- 모암은 비교적 견고하나 미세절리가 발달되어 있음.</li> <li>- 대규모의 붕괴가능성 낮은 편으로 별도의 계측은 필요 없을 것으로 판단됨.</li> </ul> | | |

| 공구 | 위치(STA.) | 방향 | 계측기종류, 수량 |
|---|---|---|---|
| | R-F 0+480~0+540 | - | 설치 필요성 없음 |

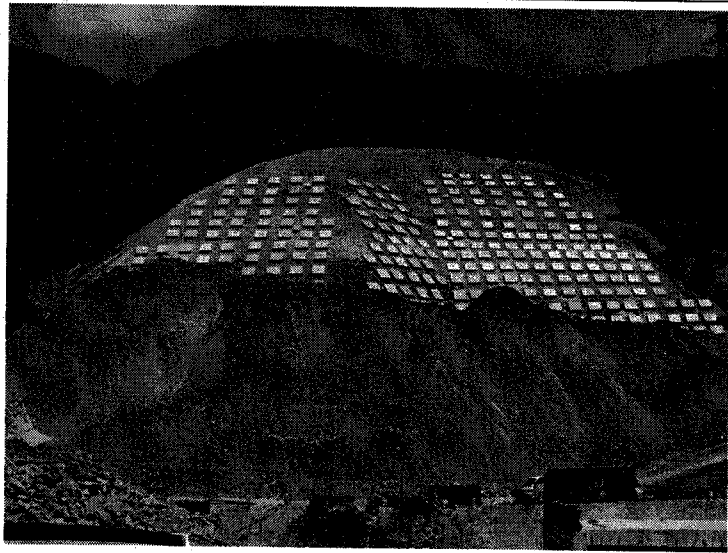
| 공 구 | 2 | 위 치 | 동산2터널 시점부(양방향) |

| 조사내용 | <ul style="list-style-type: none"> <li>- 절취중 소규모 붕괴 및 터널관통후 재차붕괴가 발생한 사면임.</li> <li>- 보강공사가 거의 완료되었으며 표면처리(녹화)가 시공되어 있음.</li> <li>- 붕괴이력 및 장기적인 거동관찰을 위해 계측을 실시하는 것이 필요한 것으로 판단됨.</li> </ul> | | |

| 공구 | 위치(STA.) | 방향 | 계측기종류, 수량 |
|---|---|---|---|
| 2 | 동산2터널 시점측 | 양방향 | 표면계측기 3측선-12개소 |

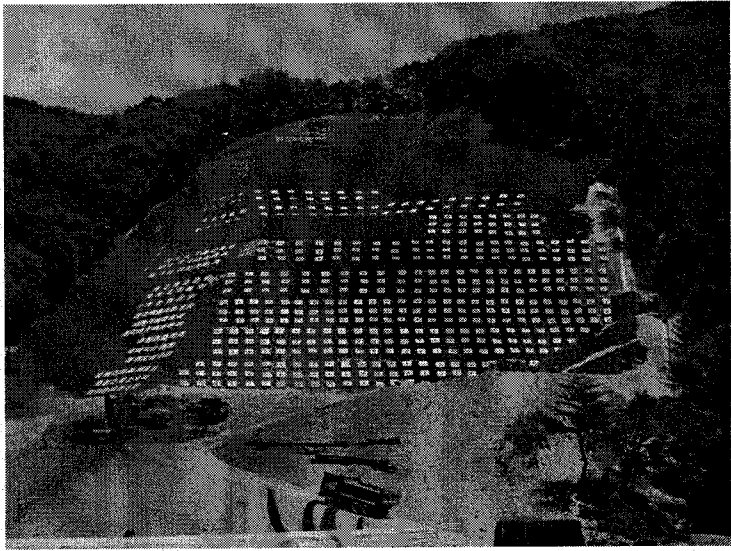
| 공 구 | 2 | 위 치 | 북방1터널 시점부(양양방향) |

| 조사내용 | <ul style="list-style-type: none"> <li>- 3차에 걸쳐 붕괴가 발생한 사면으로 안정대책 수립을 위한 지반조사 결과 대규모의 단층파쇄대가 조사되었음.</li> <li>- 보강공사 및 표면처리(녹화)가 완료된 상태임.</li> <li>- 붕괴이력 및 장기적인 거동관찰을 위해 계측을 실시하는 것이 필요한 것으로 판단됨.</li> </ul> | | |

| 공구 | 위치(STA.) | 방향 | 계측기종류, 수량 |
|---|---|---|---|
| | 북방1터널 시점측 | 양양 | 지중경사계 20m, 우량계<br>표면계측기 2측선-12개소 |

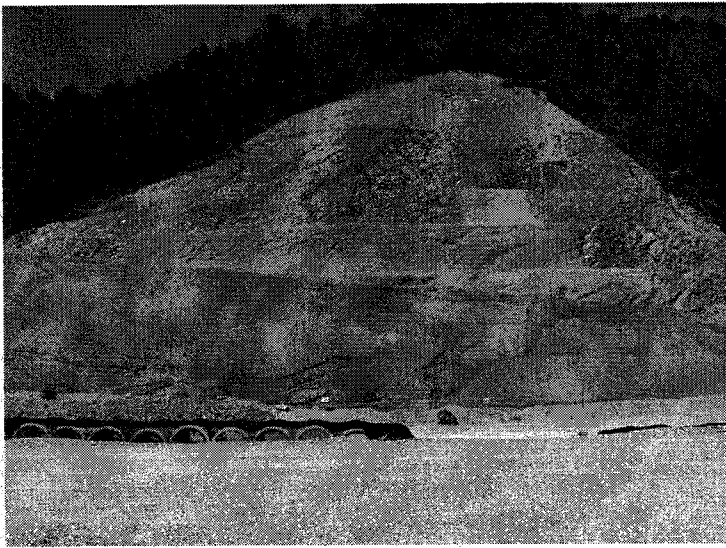
| 공 구 | 2 | 위 치 | STA. 7+980~8+040(서울방향) |

| 조사내용 | <ul style="list-style-type: none"> <li>- 절취가 완료되었으며 골재가 야적되어 있음.</li> <li>- 절리는 도로방향으로 발달되어 있으며 록복트를 보강되어 있음.</li> <li>- 소규모의 낙석발생 가능성이 있는 것으로 판단되므로 별도의 계측은 필요 없을 것으로 판단됨.</li> </ul> | | |

| 공구 | 위치(STA.) | 방향 | 계측기종류, 수량 |
|---|---|---|---|
| | 7+980~8+040 | 서울 | 설치 필요성 없음 |

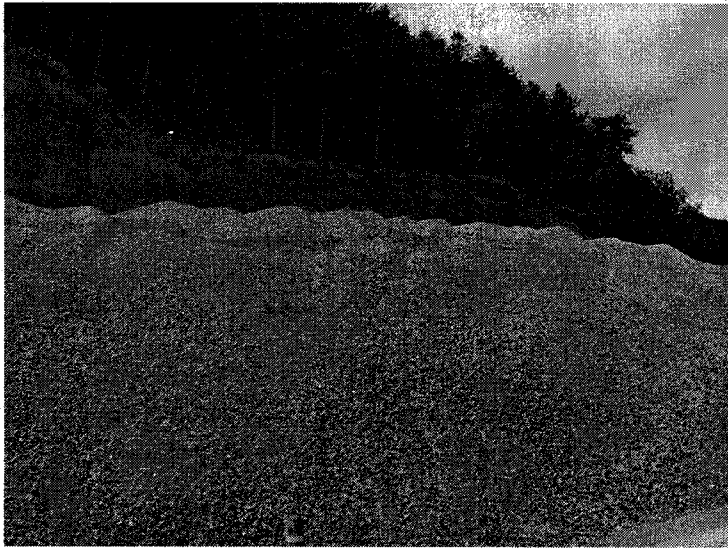
| 공 구 | 3 | 위 치 | STA. 11+565~11+605(서울방향) |

| 조사내용 | <ul style="list-style-type: none"> <li>- 사면절취가 완료되어 최하단부 TOE부분 시공시 활동이 발생됨.</li> <li>- 배면에 인장균열이 다수 발생되어 안정대책으로 앵커보강 예정됨.</li> <li>- 사면에 골재가 야적되어 있으며 활동이력, 취약층 등을 고려할 때 장기적인 거동관찰을 위해 계측을 실시하는 것이 필요한 것으로 판단됨.</li> </ul> | | |

| 공구 | 위치(STA.) | 방향 | 계측기종류, 수량 |
|---|---|---|---|
| 3 | 11+565~11+605 | 서울 | 지중경사계 20m, 우량계<br>표면계측기 1측선-4개소<br>200ton 하중계 5개 |

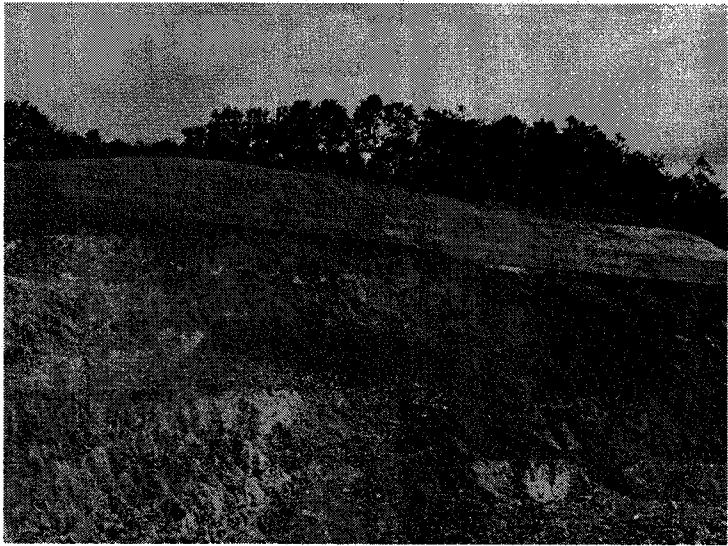
| 공 구 | 3 | 위 치 | STA. 12+200~12+340(서울방향) |

| 조사내용 | <ul style="list-style-type: none"> <li>- 소일네일링 보강사면으로 절취중 소규모 붕괴가 발생됨.</li> <li>- 안정대책으로 사면구배완화공법이 예정됨.</li> <li>- 구배완화로 사면의 면적이 넓어지고 표면이 느슨한 상태이므로 장기적인 거동관찰을 위해 계측을 실시하는 것이 필요한 것으로 판단됨.</li> </ul> | | |

| 공구 | 위치(STA.) | 방향 | 계측기종류, 수량 |
|---|---|---|---|
| | 12+200~12+340 | 서울 | 표면계측기 1측선-4개소 |

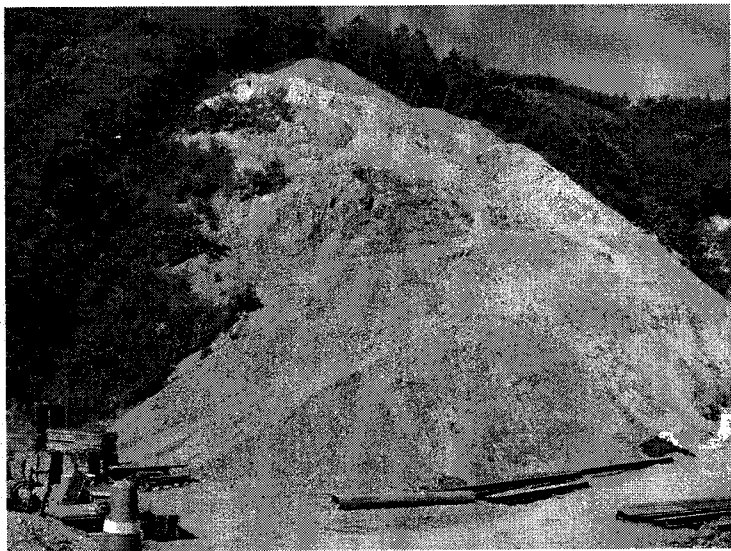
| 공 구 | 4 | 위 치 | STA. 12+380~12+460(서울방향) |

| 조사내용 | <ul style="list-style-type: none"> <li>- 설계시보다 암선이 저하되어 재절취가 예정된 사면임.</li> <li>- 절취구배가 비교적 완만하며 특별한 이상징후가 발견되지 않은 사면으로 별도의 계측은 필요 없을 것으로 판단됨.</li> </ul> | | |

| 공구 | 위치(STA.) | 방향 | 계측기종류, 수량 |
|---|---|---|---|
| 4 | 12+380~12+460 | 서울 | 설치 필요성 없음 |

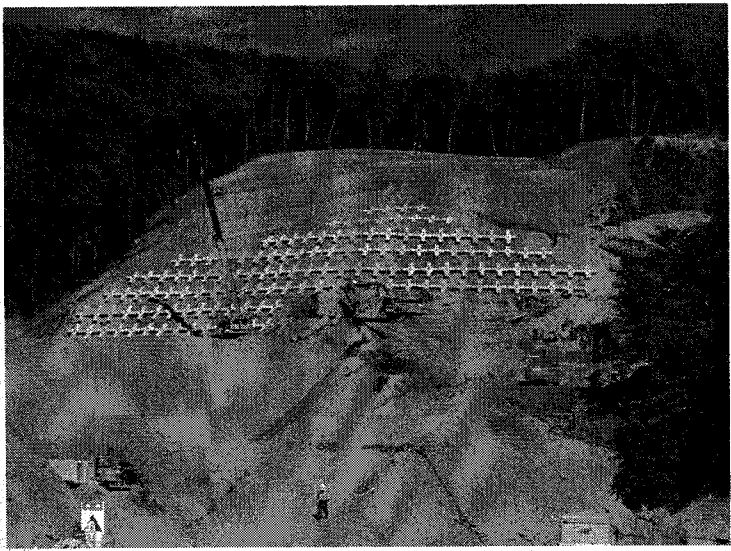
| 공 구 | 4 | 위 치 | 송정1터널 시점부(양방향) |

| 조사내용 | <ul style="list-style-type: none"> <li>- 절취중 암선저하 및 암질이 불량하여 대규모의 붕괴가 발생한 사면으로 안정대책 수립을 위한 지반조사 결과 대규모의 단층파쇄대가 조사되었음.</li> <li>- 사면보강이 완료되었으며 표면처리(녹화) 시공중에 있음.</li> <li>- 붕괴이력 및 장기적인 거동관찰을 위해 계측을 실시하는 것이 필요한 것으로 판단됨.</li> </ul> | | |

| 공구 | 위치(STA.) | 방향 | 계측기종류, 수량 |
|---|---|---|---|
| | 송정1터널 시점측 | 양방향 | 표면계측기 1측선-4개소<br>지하수위계 20m |

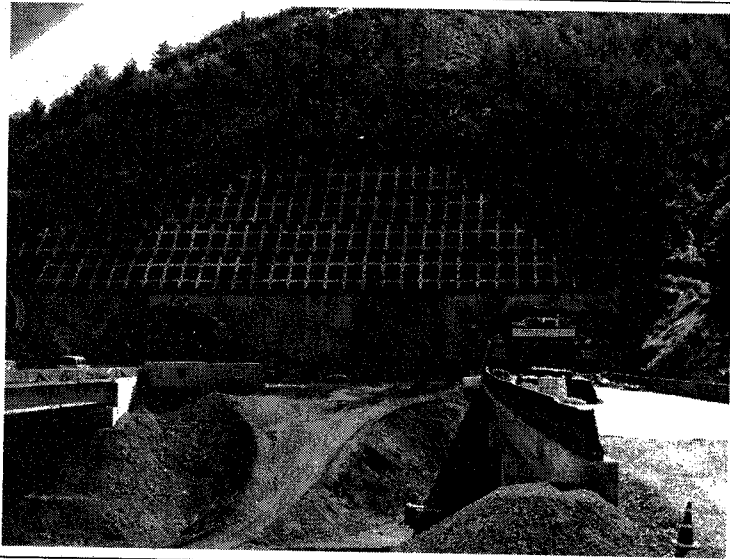
| 공 구 | 4 | 위 치 | 송정1터널 종점부(양방향) |

| 조사내용 | <ul style="list-style-type: none"> <li>- 시공시 붕적층이 형성되어 있어 붕적층 제거 후 갱구위치를 변경한 이력이 있는 사면임.</li> <li>- 앵커보강 사면의 장기적인 거동관찰을 위해 계측을 실시하는 것이 필요한 것으로 판단됨.</li> </ul> | | |

| 공구 | 위치(STA.) | 방향 | 계측기종류, 수량 |
|---|---|---|---|
| | 송정1터널 종점측 | 양방향 | 표면계측기 1측선-4개소, 우량계 |

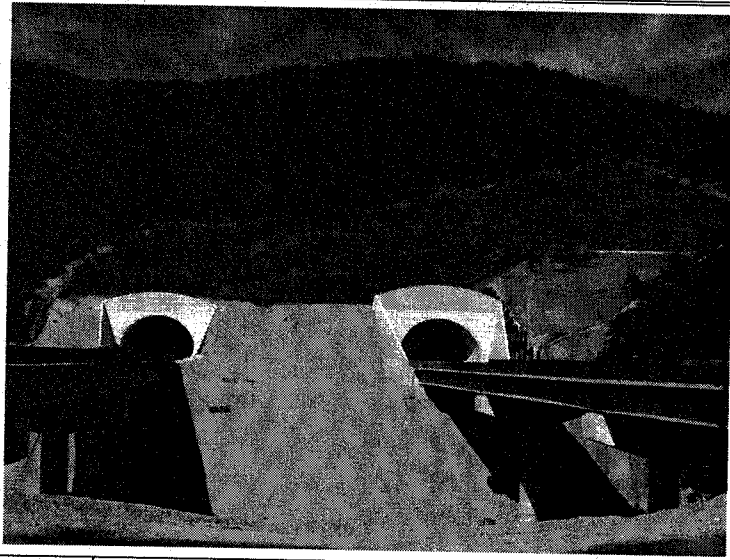
| 공 구 | 4 | 위 치 | 송정2터널 시점부(양방향) |

| 조사내용 | <ul style="list-style-type: none"> <li>- 갱구부형성을 위해 절취가 많은 사면으로 국부적으로 급구배를 형성하고 있음.</li> <li>- 사면고가 비교적 높은 편으로 장기적인 거동관찰을 위해 계측을 실시하는 것이 필요한 것으로 판단됨.</li> </ul> | | |

| 공구 | 위치(STA.) | 방향 | 계측기종류, 수량 |
|---|---|---|---|
| | 송정2터널 시점측 | 양방향 | 표면계측기 1측선-4개소 |
