# 기 술 검 토 서

NO. 토질 및 기초 — 7

제 목: 북방1터널 시점부 갱구사면 안정성 검토

강 원 건 설 사 업 소  
춘 천 ~ 동 홍 천 기 술 자 문 단

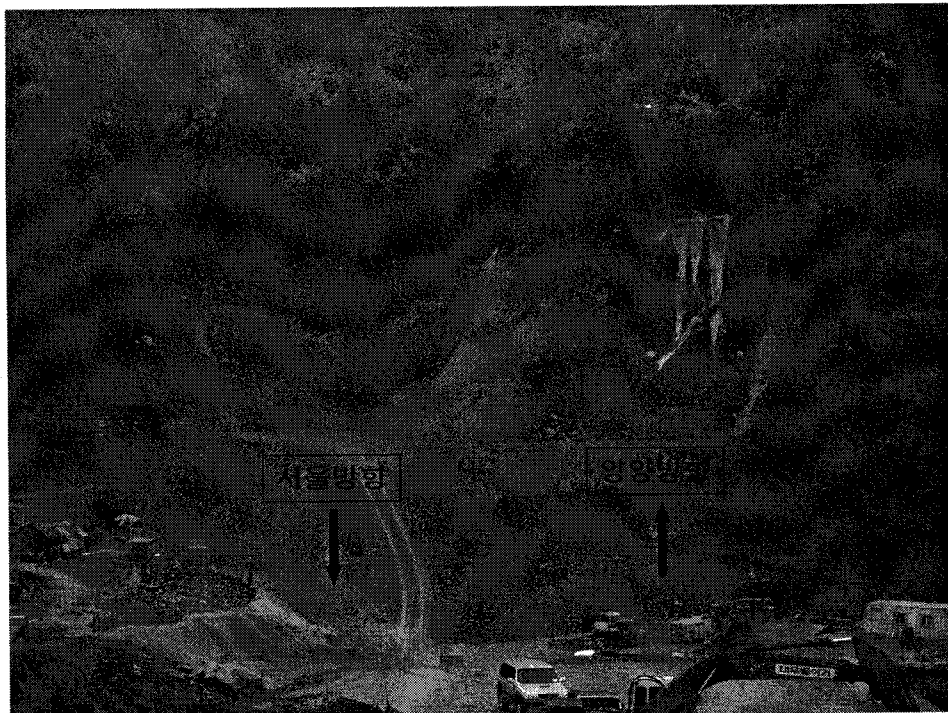
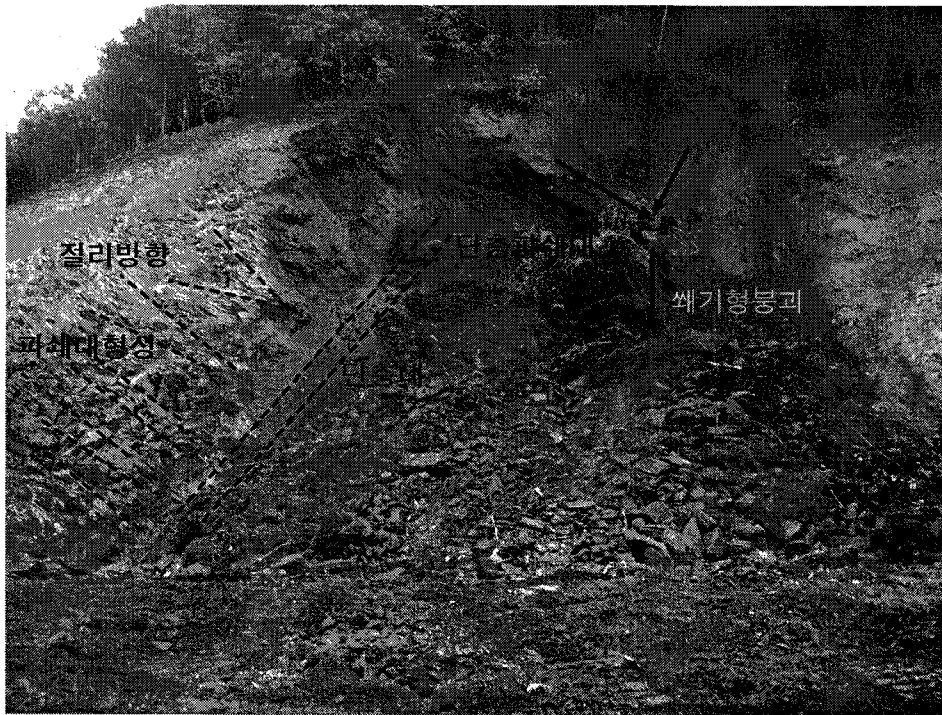
[사진-1] 북방1터널 시점부 갱구사면 전경

- 붕괴일자 : 2005년 5월 17일

- 붕괴높이 : 약 8m

- 붕괴폭 : 약 10m

- 붕괴깊이 : 약 4m

- 붕괴규모 : 약 320m<sup>2</sup>

- 붕괴형상 : 썩기형 원형파괴

- 원설계의 NATM위치에서 붕괴면을 고려하여 터널쪽으로 3m정도 이동하여 NATM시점 위치를 설치함.
- 갱구사면 비탈면끝에는 산지부로부터 유입되는 유량을 처리할 수 있는 배수시설(산마루측구 Type-1)을 설치하고 사면절취는 TOP-DOWN방식으로 일부 절취 후 네일보강 및 표면처리의 반복공정을 통하여 갱구사면의 안정성을 확보하면서 시공하되, 하부 암반은 소발파 또는 기계굴착 등의 방법으로 발파진동으로 인한 사면지반 이완을 최소화 하면서 지중변위에 대한 계측관리와 함께 굴착이 진행되어야 할 것임.
- 암선저하 및 저토피구간으로 갱구부 사면을 보강에 의하여 안정성을 도모하므로 터널 갱구는 강관다단 또는 FRP보강그라우팅 등의 보강공법을 적용하여 안정성을 확보한 후 터널을 굴착하는 것이 타당한 것으로 판단됨.(원설계는 무보강 상태임.)
- 임시사면은 숯크리트 등을 타설하여 공사중 사면안정을 확보하고 영구사면은 설계에 반영된 표면처리공법(텍솔공법 또는 동등의 효과가 가능한 공법)을 적용함이 타당한 것으로 사료됨.

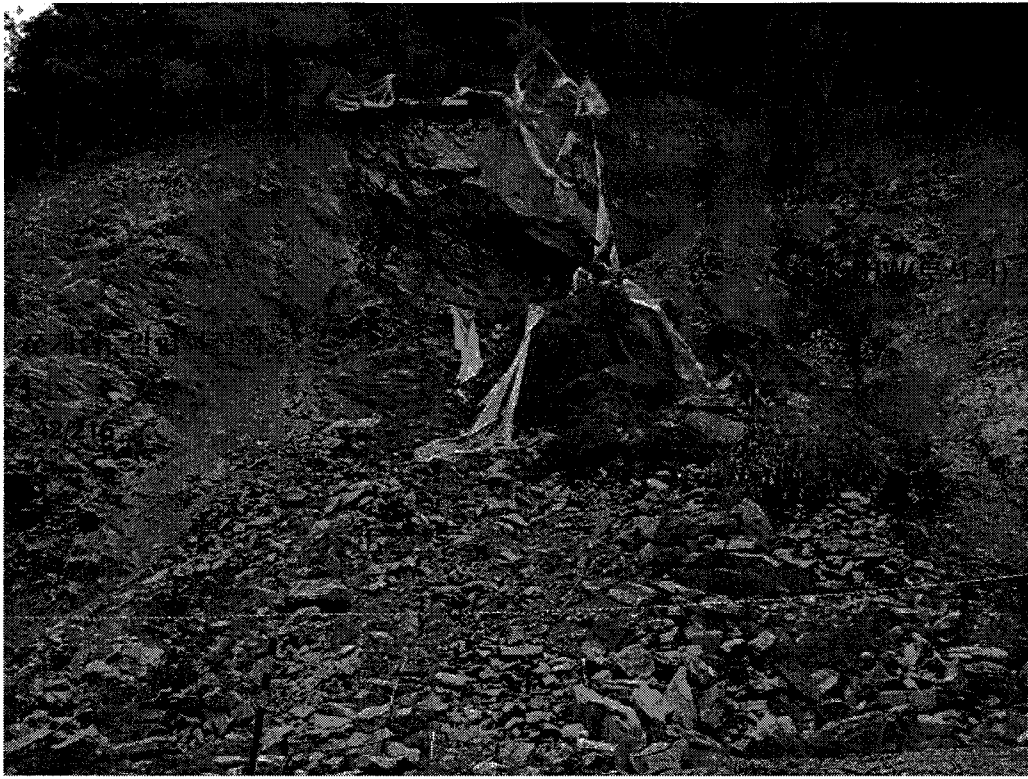
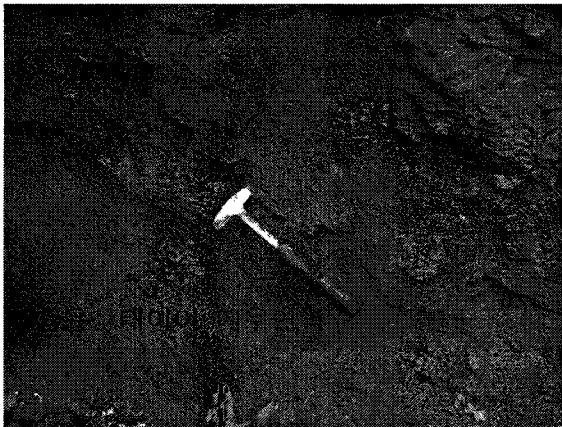
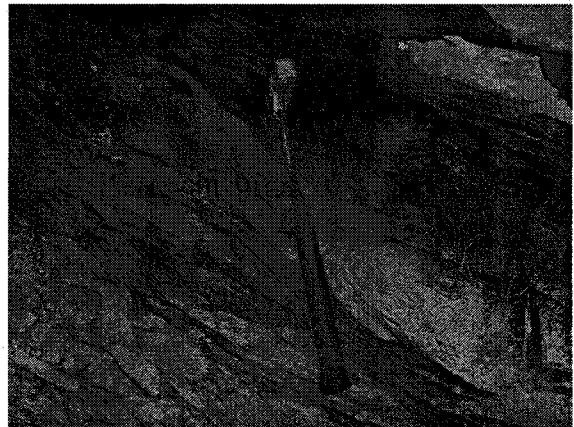
[사진-2] 갯구사면(양양방향)

금번 검토구간은 선캠브리아기의 편마암으로 구성되며, 엽리구조에 따라 대상구조가 발달되어 있음. 수개소의 단층대 및 단층파쇄대가 관찰되며 붕괴면의 방향과 유사하여 붕락의 원인으로 추정됨.

설계시 보다 풍화심도가 깊으며 노출된 파쇄연암은 풍화정도가 심하여 장기적으로 토사화 거동이 예상되며, 절리간격이 매우 조밀한 상태로 불량한 암반상태를 유지하고 있음. 전반적으로 HW(Highly Weathered) 정도의 풍화상태이며 노출된 절리면은 open된 상태로 불안정한 상태임. 노출된 모암은 지질해머 타격시 쉽게 부서지며 심한 풍화작용을 받아 토사화되어 있음.

엽리구조선이 발달된 상태이며 주절리방향은 35~42/205~215이며 절리면은 점토충진물이 충전되어 있음. 단층파쇄대는 45/338방향으로 발달되어 있으며 점토층이 20cm이상 충전되어 있으며 습윤상태를 유지하고 있음.

단층파쇄대에서 용수에 의한 습윤상태를 나타내고 있으며, 사면 상단 및 중단부에 수개소의 습윤부위가 관찰되고 있음. 우수의 유입은 사면안정에 악영향을 초래하므로 배수시설을 충분히 설치하고 갯구보강사면에는 수평배수공을 적용하여 용수의 영향을 최소화하여야 함.

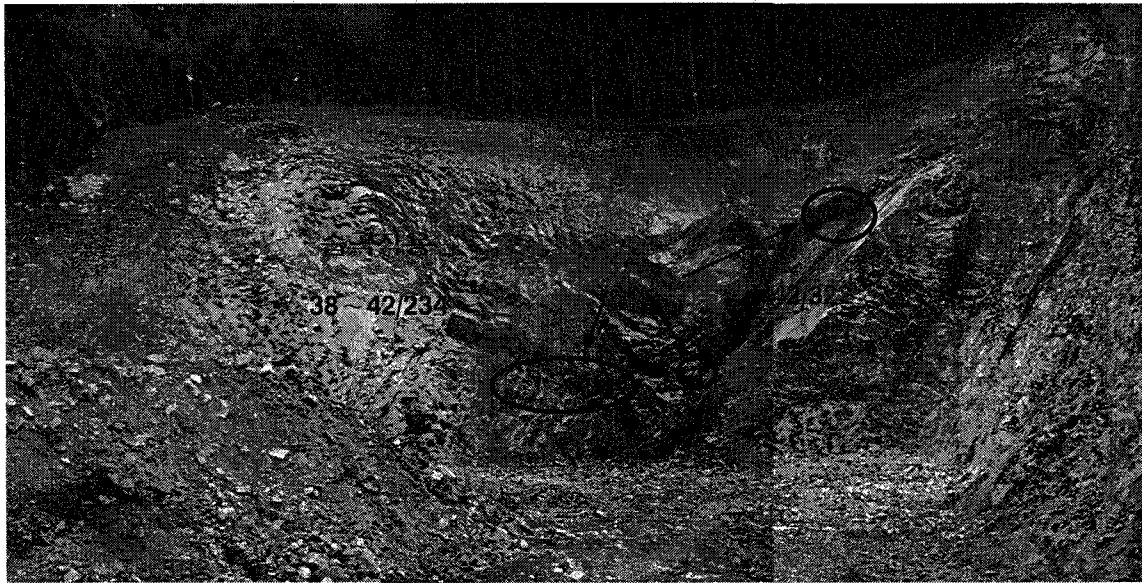
[사진-3] 갱구사면(서울방향)

양양방향과 유사한 암종(편마암)이며 당초 설계보다 토사층이 두꺼운 상태이며, 굴진방향 좌측에 사방향으로 단층선이 발달되어 있음. 좌측구간은 모암이 습곡작용을 받아 상향으로 휘어져 있음. 암의 강도는 비교적 강하나, 쪼개짐현상이 심한 상태이고, 국부적으로 점토충전물이 관입되어 있음.

설계보다 풍화심도는 깊은 상태이며 노출암은 전반적으로 쪼개짐현상이 심하여 암질이 불량한 상태임.

터널굴진방향의 좌측에 습곡작용에 의해 휘어져 있으며, 38~42/234의 절리방향을 나타내고 있음. 우측에 발달된 단층대는 43/322정도의 절리방향을 고려할 때 터널굴진에 따라 우측어깨부에 영향을 미칠수 있으므로 굴진시 주의깊은 관찰이 필요함.

수개소에 용수가 관찰되며, 용수부는 점토충전물이 협재되어 전단강도는 작을 것으로 추정되며, 충분한 배수시설을 설치하여야 할 것으로 판단됨.

- 등고선 지형상 갱구부 사면측으로 우수 유입이 되고, 갱구상단부에는 오목부 계곡이 위치하여 유량이 집중되므로, 미관과 공사중 배수처리, 유지관리 측면, 갱구사면의 안정에 문제가 없도록 좌측사면 방향으로 배수시설(산마루측구 Type-1)을 설치하여 유입 유량을 유도처리하는 것이 타당한 것으로 사료됨.
- Nail 설치위치는 터널상단 및 좌·우측 토사 또는 리핑암 노출부위로 하고 암반구간은 당초 설계에서 제시된 Rock Bolt공법을 적용함.

- 시공순서는 Nail 또는 Rock Bolt 보강을 선행하여 갱구부를 안정시킨 후 강관다단 또는 FRP보강그라우팅 등의 공법을 적용한 후 터널굴착을 실시함.

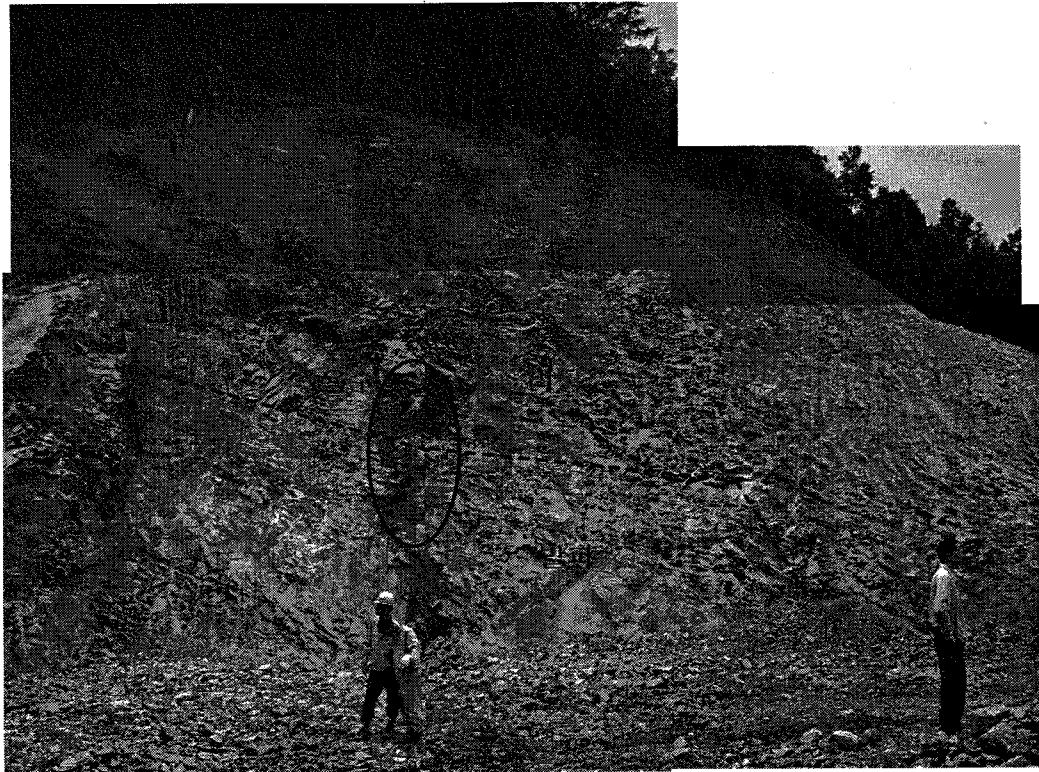
[사진-4] 우측사면(서울방향)

본 구간은 설계시는 발파암이 분포하는 것으로 추정되어 Rock Bolt로 설계되어 있었으나 절취결과 풍화암이 깊게 분포하고 암질이 불량하므로 지층에 적합한 보강공법이 필요한 실정임. 리핑암과 발파암층 경계부에 용수가 발생하고 있으며, 절취면방향으로 경사진 절리 및 사방향 절리의 교차에 의해 암편은 뜯돌상태로 이루어져 있으며 소규모의 암편이 탈락되어 불안정한 상태임.

당초 설계 암선보다 하락(약17m)하여 설계에서 제안된 보강공법인 Rock Bolt 공법은 적용성에 한계가 있으므로 Soil Nailing공법으로 변경함이 적합한 것으로 판단됨.

- 현재 시공사면은 당초 발파암이 리핑암으로 노출됨에 따라 급구배를 형성하여 불안정한 상태이므로 용지경계선을 감안하여 최대한 절취구배를 완화시킨 후 Nail을 설치함.
- 금번 사면은 갱구사면(양양방향)의 추가절취 및 보강조건에 따라 사면형성이 가변적이거나 양양방향의 갱구사면형성을 고려하여 사면형성을 최소화시키는 것이 합리적인 것으로 판단됨.

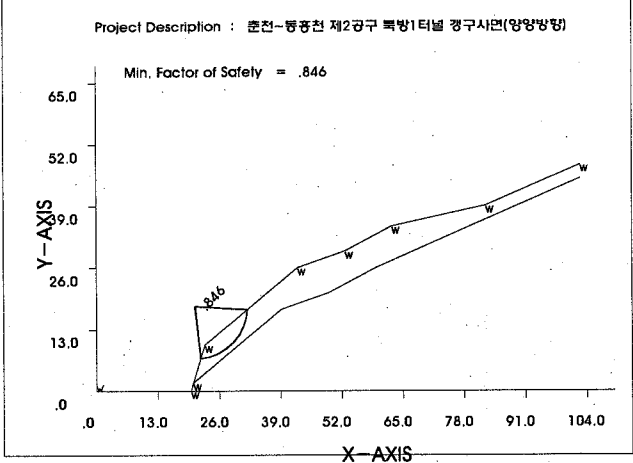
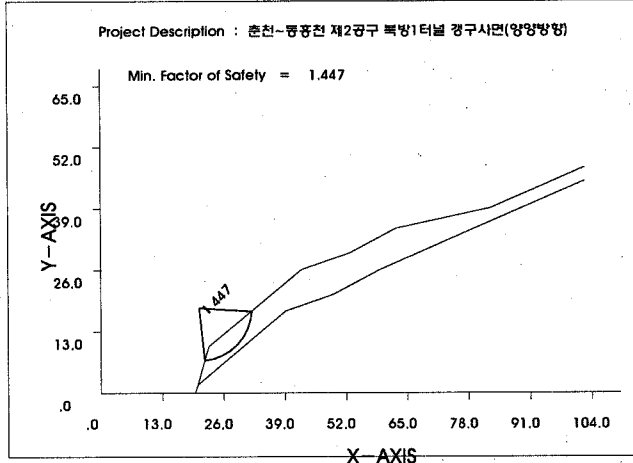
[표-3] 한계평형해석 결과

| | 검토안전율 $F_s = 0.846 < 1.1$ (불안정) |
| | 검토안전율 $F_s = 1.447 < 1.5$ (불안정) |
| 검토 의견 | 한계평형해석 결과 건기시 및 우기시 모두 기준안전율에 미달되어 불안정한 평가되며 현질취면에서 붕괴가 발생되어 검토결과와 현장 상황이 부합되므로 적절한 안정대책이 필요함. |

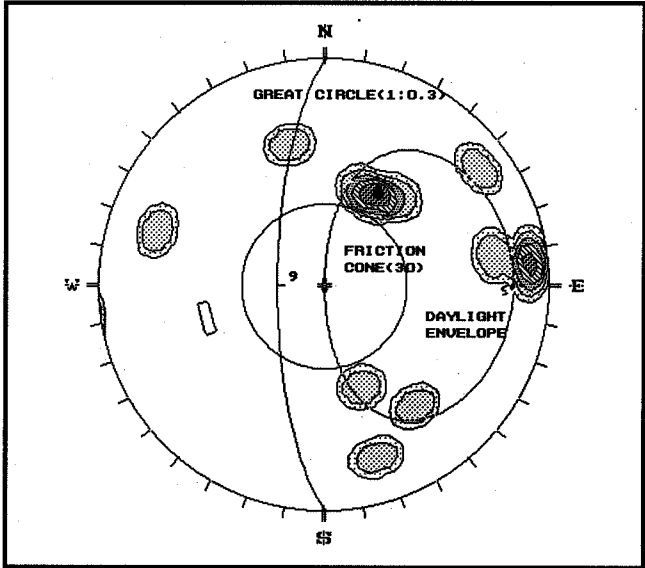
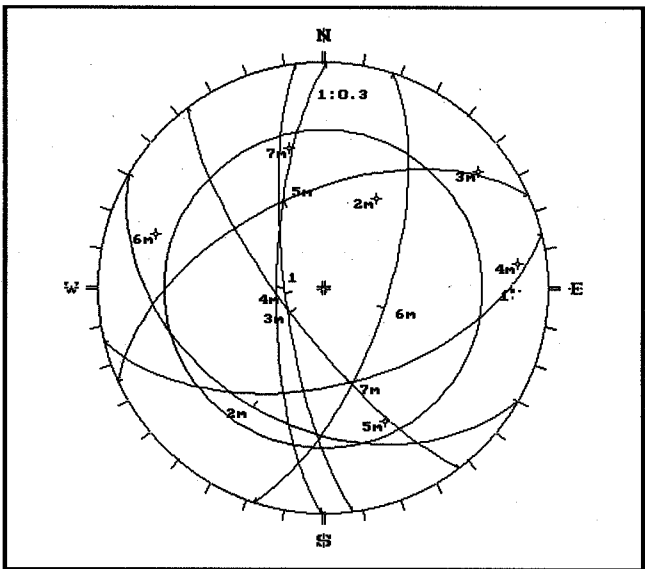
[표-4] 평사투영해석 결과

| 평면파괴 | <p>평면파괴 발생가능성이 있는 것으로 검토됨.</p> |
| 썩기파괴 | <p>썩기파괴 발생가능성이 있는 것으로 검토됨.</p> |
| 검토의견 | <p>북방1터널 갱구사면(양양방향)은 평면 및 썩기파괴 발생가능성이 있는 것으로 검토되므로 적절한 안정대책이 필요함.</p> |

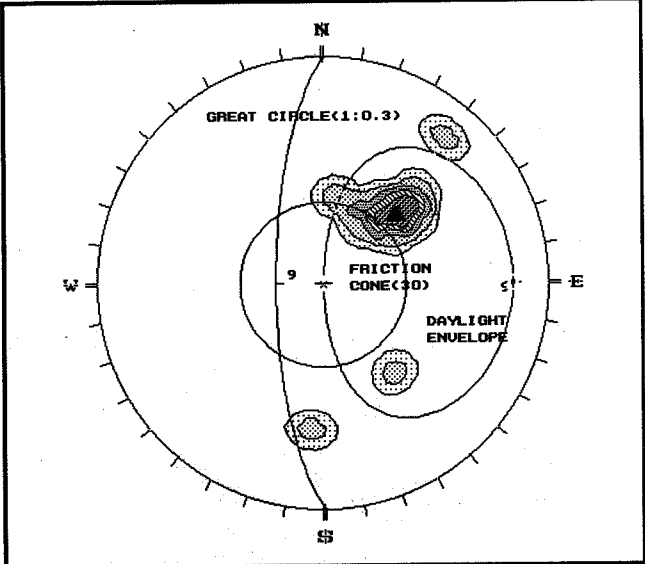
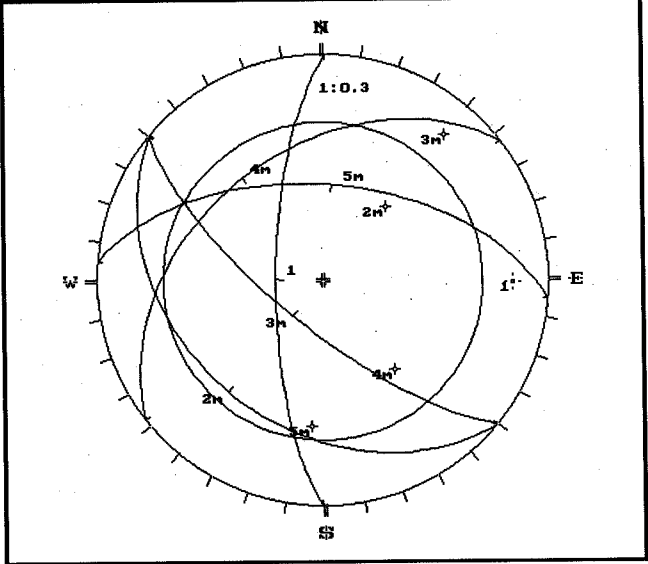
[표-5] 평사투영해석 결과

| | 평면파괴 발생가능성이 있는 것으로 검토됨. |
| | 썩기파괴 발생가능성이 있는 것으로 검토됨. |
| 검토의견 | 북방1터널 갱구사면(서울방향)은 평면 및 썩기파괴 발생가능성이 있는 것으로 검토되므로 적절한 안정대책이 필요함. |

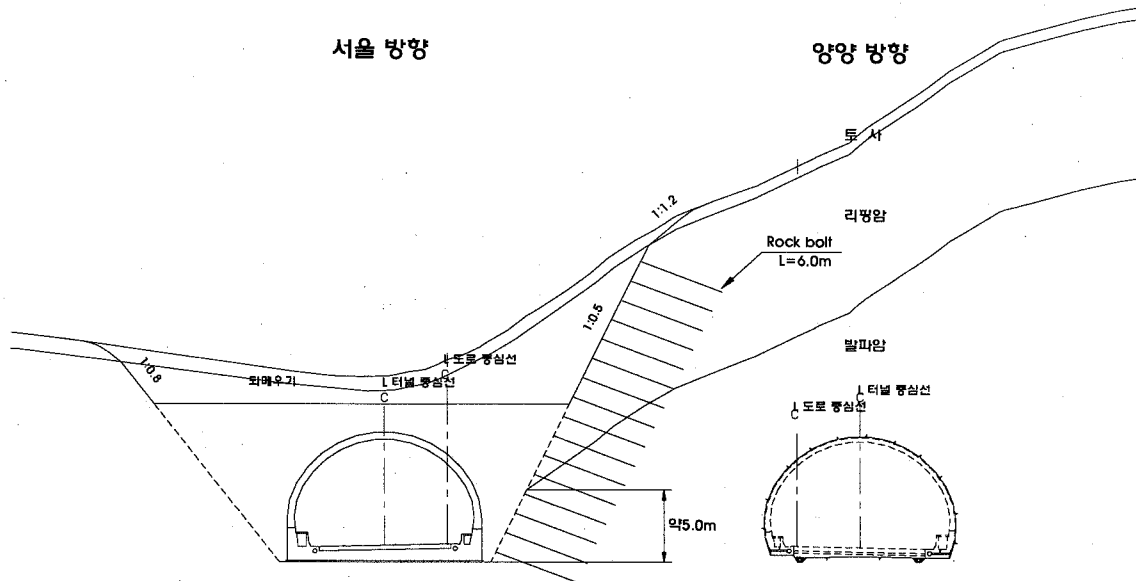
[그림-5] 북방1터널 시점부 서울방향 우측사면 변경암선

Note 1. 암판정결과에 따라 암선은 다소 변경 될 수 있음.  
2. 지층에 적합한 보강공법이 필요한 실정임.
