# 기 술 검 토 서

NO. 토질 및 기초 — 85

제 목 : 송정1터널(양양방향) 붕락대책  
보고서 검토

춘 천 양 양 건 설 사 업 소  
춘 천 ~ 동 홍 천 기 술 자 문 단

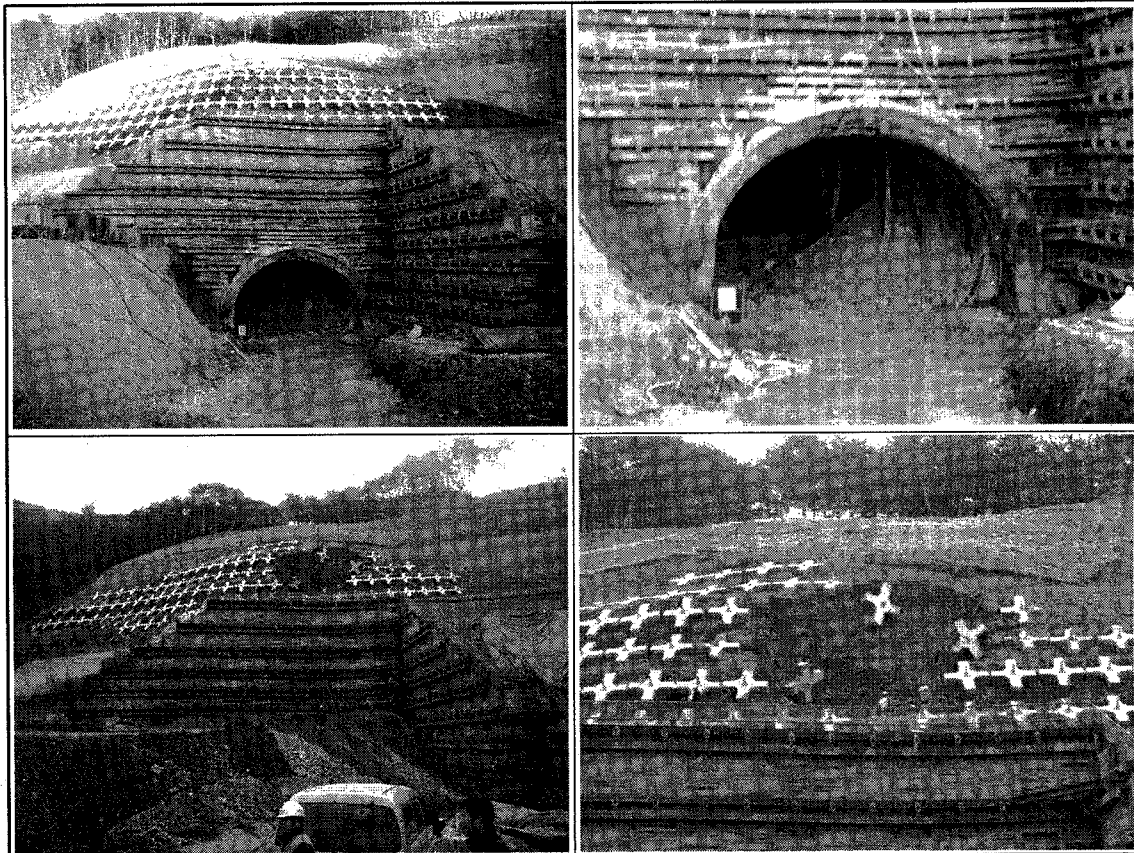
## 2) 붕괴 현황

· 송정1터널의 시공현황 및 붕괴현황은 다음과 같다.

1. 송정1터널 양양방향은 상부 반단면 굴착을 안전하게 완료함.
2. 시점에서 종점방향으로 하부 반단면 굴착중(약 10m굴진) 터널 우측 어깨부에서 붕락 시작.
3. 터널내로 붕락이 발생됨에 따라 이완영역이 상부로 확대진전되어 갱구부 상단의 사면에서 함몰이 발생에 따라 사면보강공(앵커) 기능 상실.
4. 추가 붕락방지를 위해 사면 붕락부는 토사메움 및 가시설 전면부는 압성토 실시하여 응급복구 완료.

- (1) 하부 반단면 굴착에 따른 이완영역의 증대 및 이완하중 증대
- (2) 이완영역부에 예상치 못한 단층파쇄대가 존재함에 따라 이완하중이 단층대쪽으로 응력이 집중적으로 작용하여
- (3) 설계시 추정한 지반조건보다 불량한 상태에서 하부반단면 굴착에 따른 취약층으로의 응력집중 및 상대변위차에 따른 횡방향 Arching이 정상적으로 형성되지 않았을 가능성이 높은 것으로 판단됨.

터널붕락구간 보강방안으로 제안된 시멘트 밀크 주입공법 + 강관다단 그라우팅공법은 터널 붕락현장의 보강공법으로 널리 이용되고 있는 공법으로 공법 선정에는 근본적으로 문제점이 없는 것으로 판단됨. 다만, 보강영역에 대한 이견이 있을 수 있으나 이 경우 보강범위에 대해 정량적인 기준 수립이 어려운 상태이므로 지반조건, 붕락규모, 이완영역, 보강효과, 장기적인 안정성 등을 고려하여 보강범위를 산정하는 것이 일반적인 방법이며 본 현장은 약  $0.5D(7m, D:굴착폭)$ 로 결정하였음.

프리그라우팅은 기 굴착 터널 구간중 상부 시멘트 그라우팅 보강시 보강이 부족할 수 있는 터널벽면 5.0m 정도의 영역에 대하여 실시하고 주입공은 1m 간격으로 방사상으로 배치함. 강관다단그라우팅은 터널 천단부에서의 보기능과 Arching효과에 의해 천단부의 이완을 억제하고 동시에 차수 및 터널 주변지반을 보강할 수 있는 공법으로 본 현장과 같이 붕락부위에 적용이 많은 공법으로 보강영역은 180° (천단 및 상반측벽부까지 보강), 천공길이는 12m, 중첩장은 6m로 결정하였으며, 보강범위는 조건에 따라 변화가 가능하며, 중첩장은 일반적으로 천공길이의  $\frac{1}{3} \sim \frac{1}{2}$  정도이며 상황에 따라서는  $\frac{2}{3}$ 의 중첩장도 적용함.

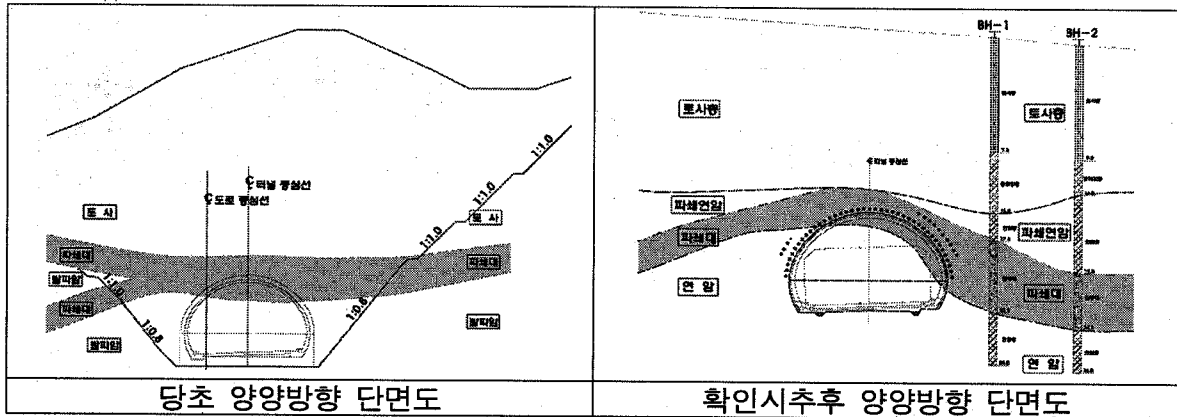
- (3) 붕락 발생 후 추가 지반조사(시추조사 2개소)를 수행한 결과 예측치 못한 추가 단층대가 출현되었으며 단층파쇄대의 분포위치 및 파쇄대성분을 확인함.
