# 기 술 검 토 서

NO. 토질 및 기초 — 8

제 목: 터널 굴착중 낙반에 따른 대책 검토

춘 천 ~ 동 흥 천 기 술 자 문 단

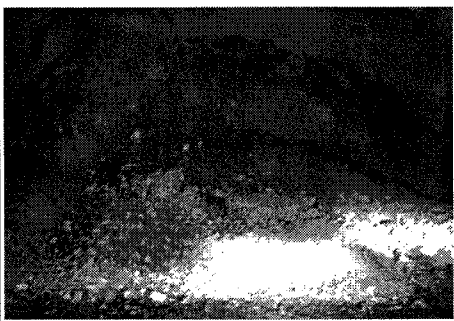
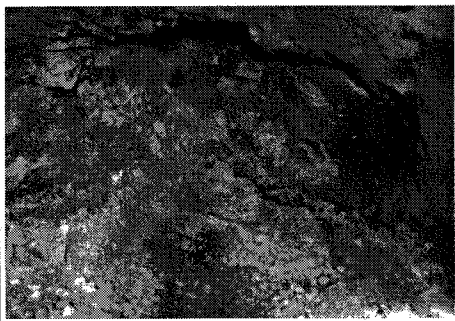
| 낙 반 사 진 | | 낙반현황 |
|---|---|---|
| | | 일자:2005. 3. 21<br>위치:7+196.7(서울)<br>규모:폭3~3.5m,<br>깊이1m,<br>3m <sup>3</sup> 정도<br>형태:타원형낙반<br>지보TYPE:4type |

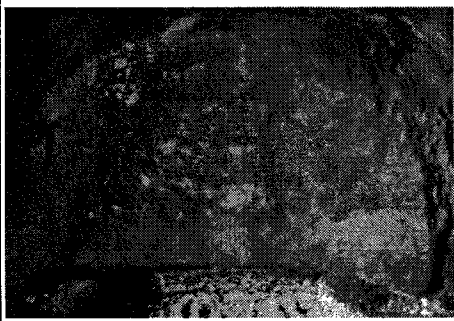
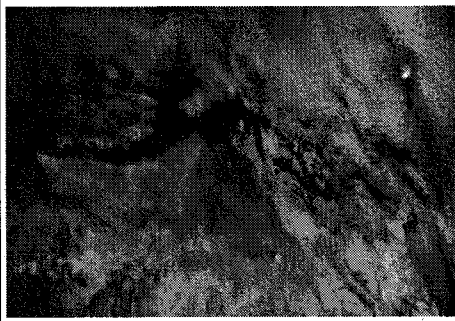
| 낙 반 사 진 | | 낙반현황 |
|---|---|---|
| | | 일자:2005. 4. 21<br>위치:7+133(양양)<br>규모:폭2.0m,<br>깊이1m,<br>2m <sup>3</sup> 정도<br>형태:썩기형낙반<br>지보TYPE:4type |

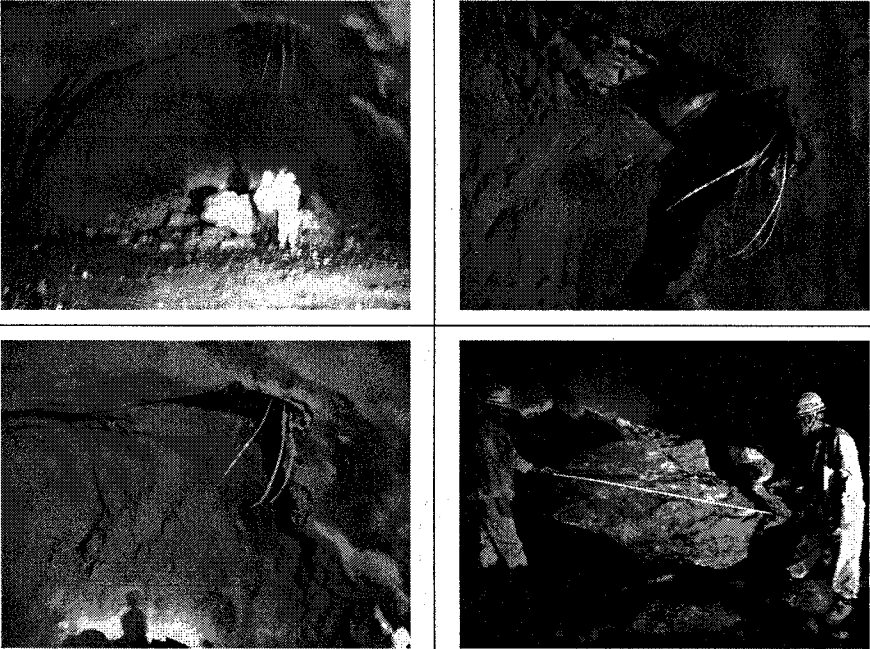
| 낙 반 사 진 | 낙반현황 |
|---|---|
| | <p>일자:2005. 6. 2<br/> 위치:7+009.7(서울)<br/> 규모:폭2.5~3m,<br/> 깊이2m,<br/> 5m<sup>3</sup>정도<br/> 형태:빼기형낙반<br/> 지보TYPE:3type</p> |

- 1) 터널굴착시 안정성 확보는 지반조건에 적합한 지보공을 굴착즉시 시공하여 터널의 변위를 최소화하여야 함.
- 2) 북방1터널의 암질은 변성암계열(편마암류)로 편리 및 엽리구조에 의한 여굴발생이 많은 조건이며 낙반의 위험성이 높은 편이므로 터널 막장조사 결과에 의해 제안된 지보패턴을 기본으로 하되 국부적인 취약층 발생시는 상기 제시된 공법 중 현장여건에 적합한 보조공법을 적용함이 타당한 것으로 판단됨.
- 3) 낙반이 발생한 지점은 거의 3,4TYPE구간이므로 보조공법을 도입하여 보강하는 방안이 적합한 것으로 판단되며, 반단면 굴착(4type)과 전단면 굴착(3type)의 경계지점은 굴착방법 및 보강방법의 차이에 따라 불안정한 시공조건을 초래할 가능성이 있으며, 터널의 거동관점에서 중요한 지점이므로 막장면의 암질 변화 및 파쇄대 존재여부를 면밀히 관찰하여야 함.
- 4) 현재 낙반이 발생한 북방1터널(서울방향) STA. 7+007.7지점에서 전방으로 6~9m 정도는 '라. 안정방안 검토, 2) 현장보강 방안 검토' 항을 참조하여 보강하는 방안이 적합한 것으로 판단됨.

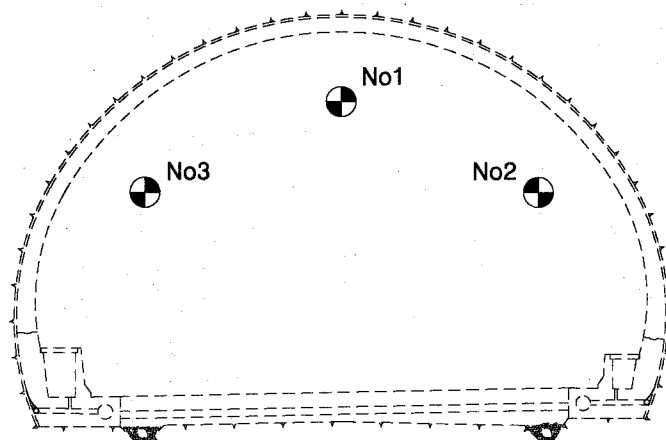
[그림-1] 수평시추 위치도(STA. 7+007.7(서울방향))

| 구분 | 지층 | 지층두께(m) | TCR(%) | RQD(%) | 비 고 |
|---|---|---|---|---|---|
| No1 | 연암 | 0.0~2.0 | 77 | 16 | 수평시추결과 전방6~9m까지 TCR은 비교적 양호하나 RQD는 저조한 상태로 암질의 변화가 복잡·다양한 것으로 추정됨. |

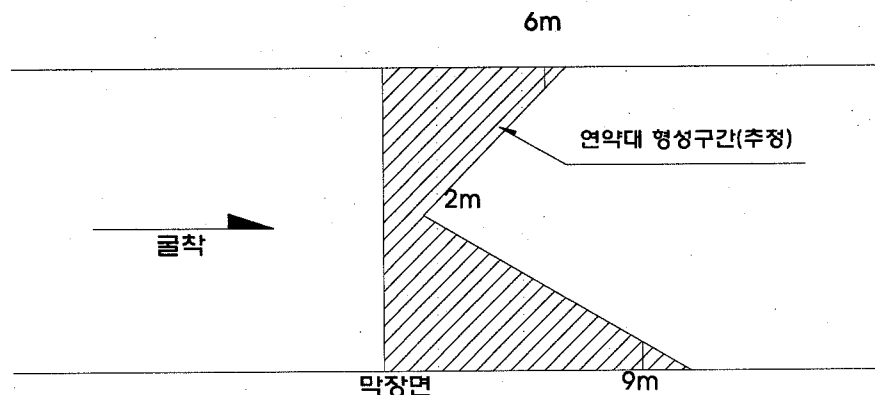
[그림-2] 수평시추결과 추정도(STA. 7+007.7(서울방향))

선진수평시추 결과는 천정부보다는 상대적으로 굴진방향 좌측어깨부 및 우측어깨부에서 암질이 불량한 것으로 조사됨. 특히 우측어깨부는 암질불량 심도가 깊은(전방9m) 것으로 조사되었으며, 이는 낙반이 발생한 위치와 유사한 지점임을 감안할 때 암질의 변화가 심하고 불규칙적인 절리발달 및 파쇄대가 형성되어 있을 것으로 추정됨. 따라서 시공시 주의를 요하며, 보강공법의 적용을 통하여 막장의 안정을 확보하여야 할 것으로 판단됨. 수평시추결과에 대한 전반적인 막장면 전방의 암질상태는 0~9m구간의 코아회수율(TCR)은 77%~100%로 비교적 양호하나, 암질지수(RQD)은 4%~40%로 매우불량 내지 불량한 상태로 나타나므로 0~9m 굴착시 보강공법적용 등 세심한 시공이 요구되며, 계측관리에 의한 터널의 변위 등에 대한 전반적인 거동을 관찰하여야 할 것으로 판단됨.

- 국부적인 취약구간은 격자지보로 보강하는 방안(6~9m구간)

: 국부적인 낙반우려지점은 록볼트, 포오폴링 시공시 지지대 역할을 기대할 수 있고 횡방향의 아칭현상에 따른 터널막장면의 안정을 기대할 수 있으므로 약 1.5m 정도의 간격, 4~5본 정도의 격자지보로 보강(암질의 변화에 따라 수량증가 가능)

- 록볼트, 포오폴링 등의 보조공법을 적용하는 방안

: 설계에 반영된 SYSTEM 볼트이외에 낙반우려 지점은 절리방향을 고려하여 RANDOM 볼트를 절리에 직각방향으로 시공함으로써 보강효과를 최대화시킴.
