2-11 저 토피고 BOX 설치구간 동결에 따른 포장용기 방지 방안

방 침

설계처-3370

(‘06. 12. 19)

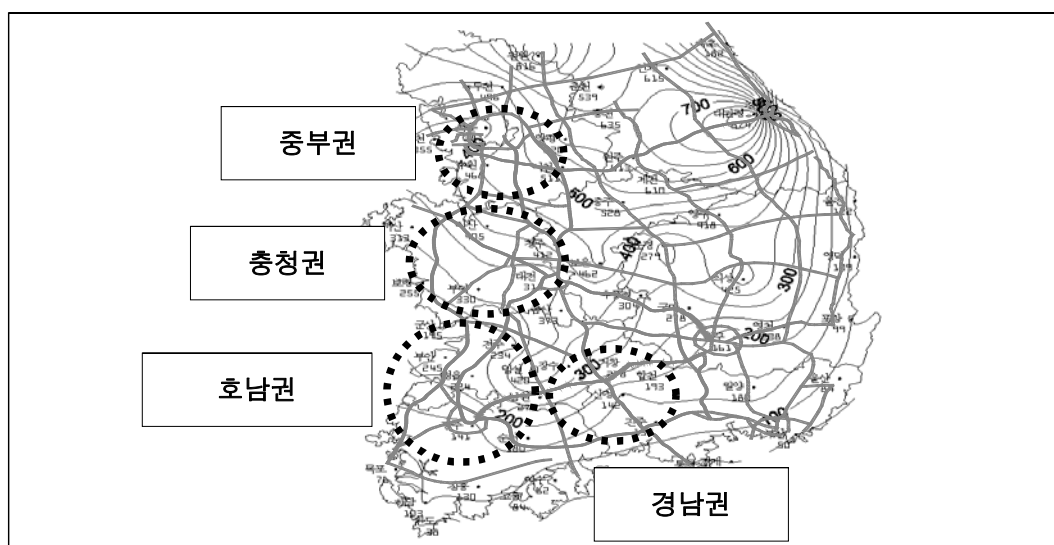
- 1) 피해발생구간 현황도

- 2) 포장동결 피해는 강원도, 경상북도, 전라도 일부지역을 제외한 전지역에서 발생

※ 동결피해는 대부분 동결지수가 약 150 이상 지역으로 분석됨

- 3) 피해발생구간은 주간에 영상기온으로 수분침투가 용이하고, 야간의 포장체 내부온도 저하로 인한 것으로 사료됨

- 4) 경북중 대구남측은 적은 적설량과 높은 대기온도로, 대구북측과 강원도는 지속적인 동결로 인한 수분유입 차단으로 발생치 않은 것으로 판단됨.

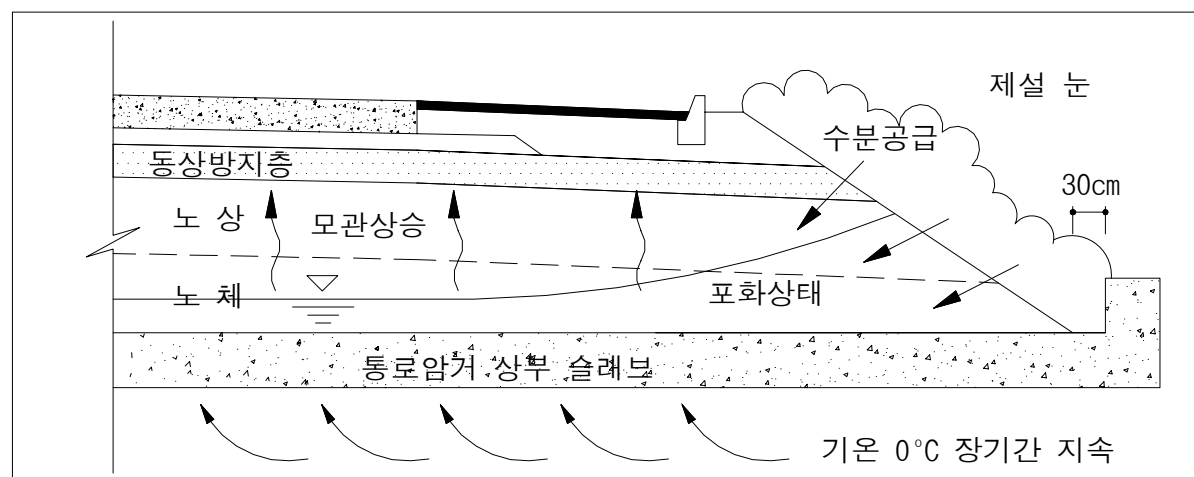
- 1) 동상은 0℃이하 기온의 장기간 지속, 충분한 수분유입 및 동결피해에 취약한 토질조건과 같은 요소가 동시 만족시에 발생  
※'05. 12 서해안에 많은 수분공급(폭설)과 지속적인 한파가 있었음
- 2) 또한 전국적인 조사결과에서와 같이 주·야간 기온이 영상·영하를 반복하는 대부분 지역에서 동상피해 발생
- 3) 수분의 주공급원으로는 사면에 적설된 눈으로 판단되며, 동결피해는 토피고가 낮은(0.9~2.25m) 암거상부 배수불량과 낮은 기온으로 인해 생성된 Ice Lenses 부피팽창으로 분석됨  
: 물은 얼음으로 고체화하면서 약 9%의 부피팽창 유발

- 4) 또한 토피고가 낮은 암거구간에서는 일반 토공부와 같이 지열에 의한 동결 지연과 방지를 기대할 수 없음
