# 수도시설 기술지원백서

2009

[ 일반기술지원 현황도 ]  
(지방상수도 13개소, 상수도 관망 3개소)

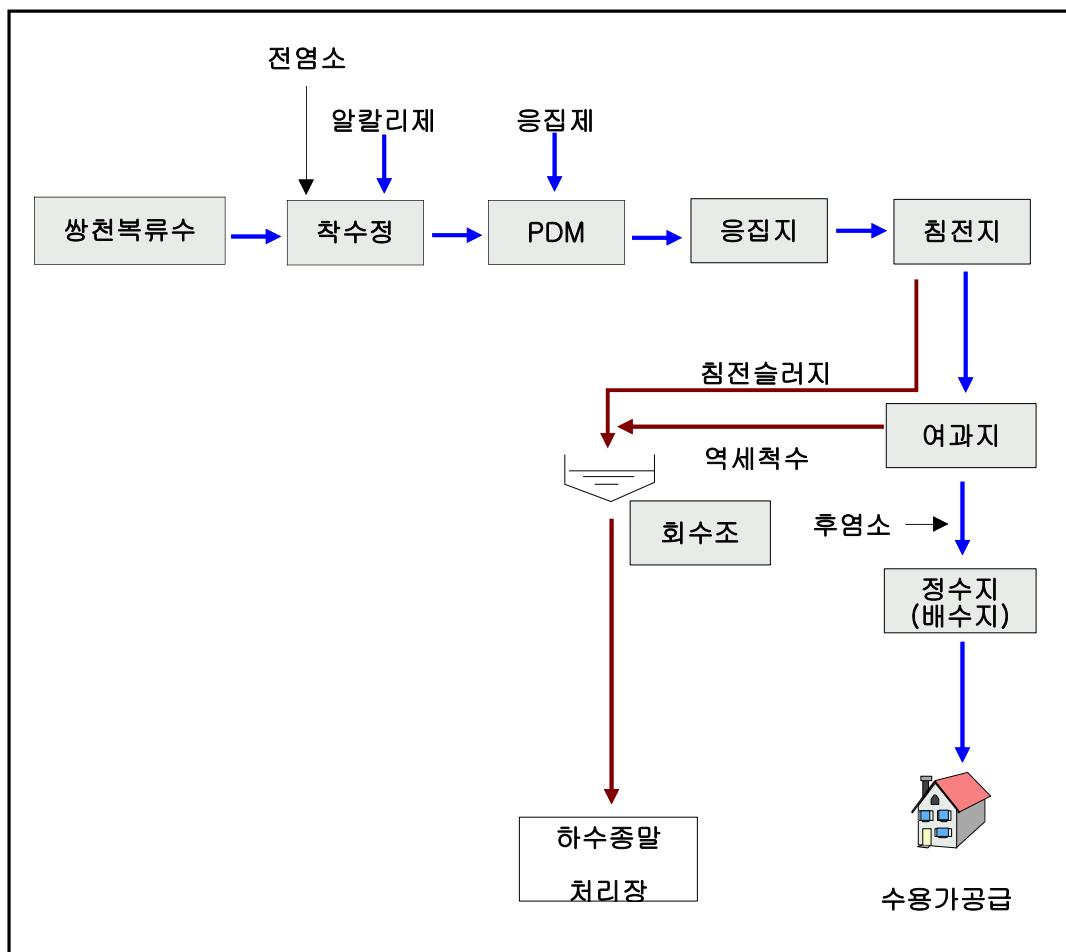
- 시설용량 : 60,000m<sup>3</sup>/d(1,2단계 포함)
- 취수원 : 쌍천 복류수
- 원수수질 : I a (매우좋음)등급
- 정수방식 : 급속여과
- 급수구역 : 속초시
- 준공년도 : 2004년
- 수처리 공정도

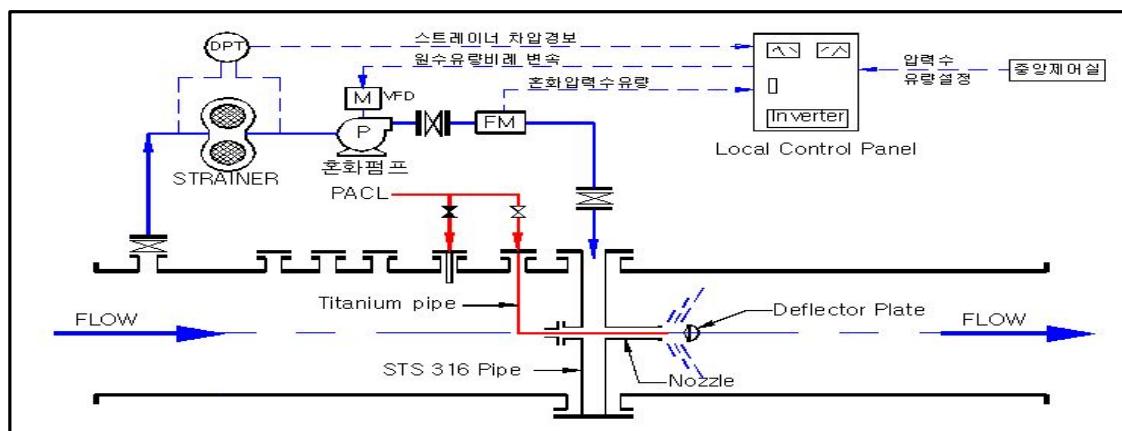
[ Pump Diffusion Mixer 계통도 (당초설계) ]

혼화설비의 응집약품 주입지점이 2개소로 되어 있으며, 기술지원시 약품주입지점은 혼화 가압수 유입 지점 전단으로 되어 있어 적정한 혼화효과를 얻을 수 없을 것으로 판단된다.

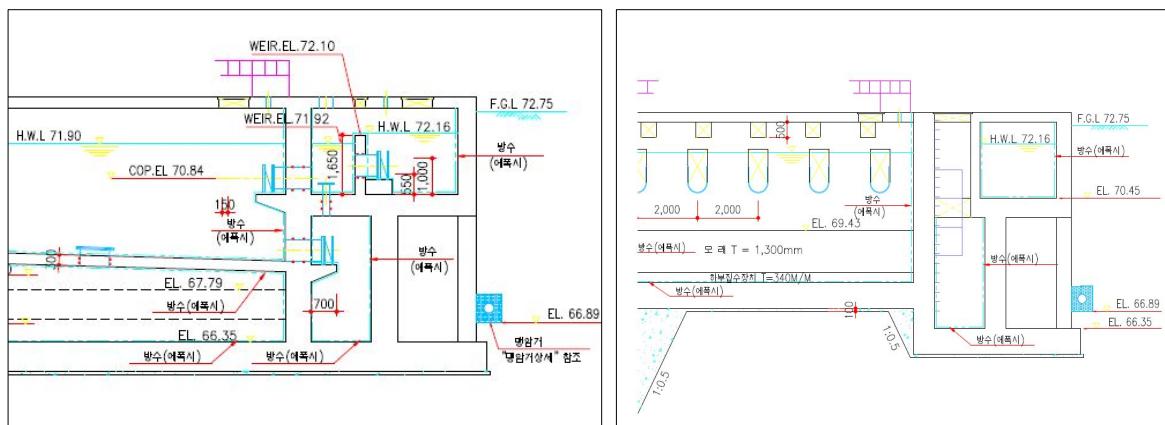
[ 여과지 단면도 ]

위 그림에서 여과지의 E.L을 확인해 보면 유입부 H.W.L 72.16m, 유입 Weir부 E.L 71.92m이고, 여과지 상부바닥 E.L 73.15m, 여과지 H.W.L 71.90m, 여과사 표층 E.L 69.43m로서 여과지 가용수심은 약 2.50m, 여과지 H.W.L에서 상단까지 여유고 0.85m이다. 여과지의 역세척 기준은 여과지 수위가 H.W.L 71.90m에 도달하거나, 여과지 유출수 탁도가 설정 기준을 초과하는 경우이다. 그러므로 여과지 유출수 탁도가 0.30NTU를 초과하지 않으면, 여과지 수위는 H.W.L에 도달될 때 까지 운영을 하는 것이 바람직하며, 여과지 수위가 H.W.L에 도달하면 부자 및 알람이 울리도록 설정을 해야 한다.

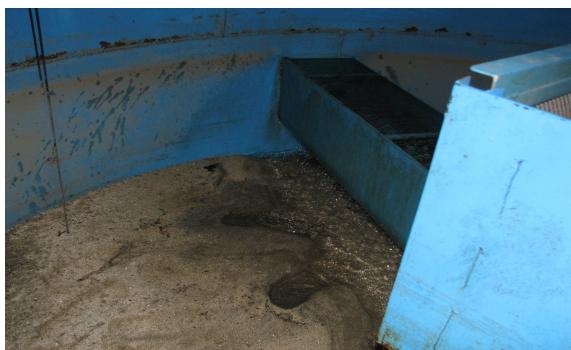
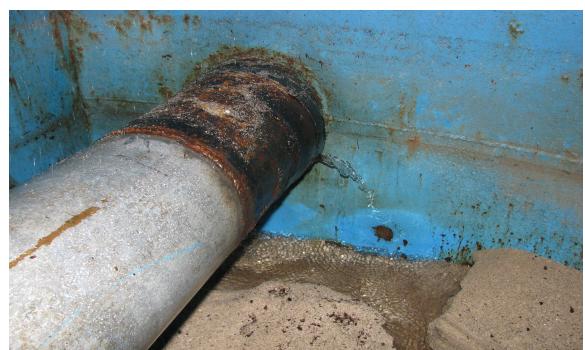
[ 불균등 분배 및 연결관 누수발생(우) ]

원수 유입관 연결부위에 누수 발생

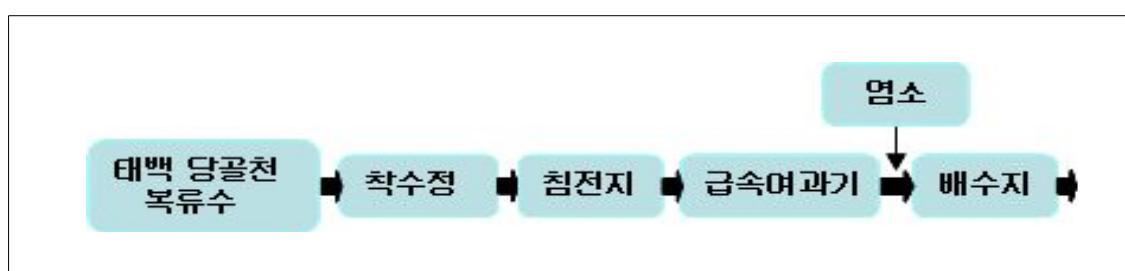
- 정수시설 용량 :  $2,000\text{m}^3/\text{일}$
- 정수방식 : 급속여과
- 취 수 원 : 당골천 복류수(제당골, 당골2 수원지)
- 수질등급 : 매우 좋음(I a) (연평균 BOD, SS기준)
- 소 재 지 : 태백시 소도동 산 72-8 봉성 정수장
- 급수인구 :
- 준공년도 : 1984년
- 수처리 공정도

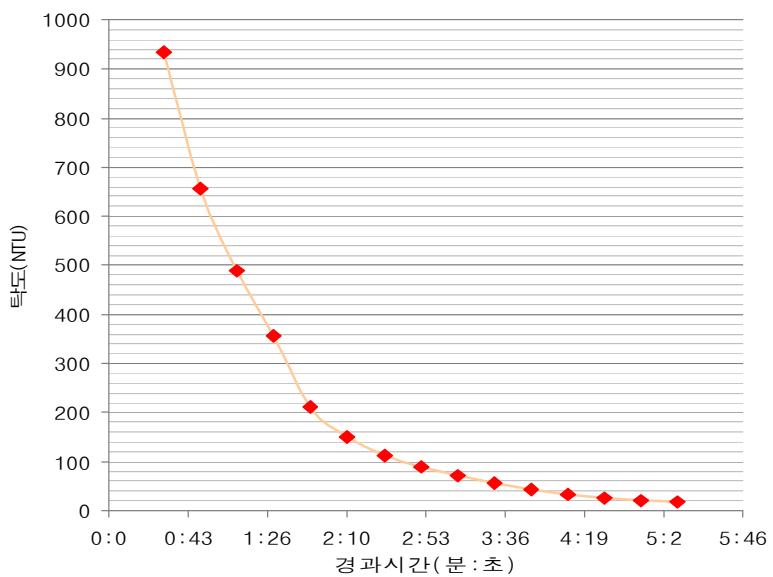
[ 역세척 배수 탁도 ]

경과시간 (분:초)	0:30	0:50	1:10	1:30	1:50	2:10	2:30	2:50	3:10	3:30	3:50	4:10	4:30	4:50	5:10
탁도 (NTU)	934	656	489	356	212	150	111	89	70	57	42	32	26	21	19

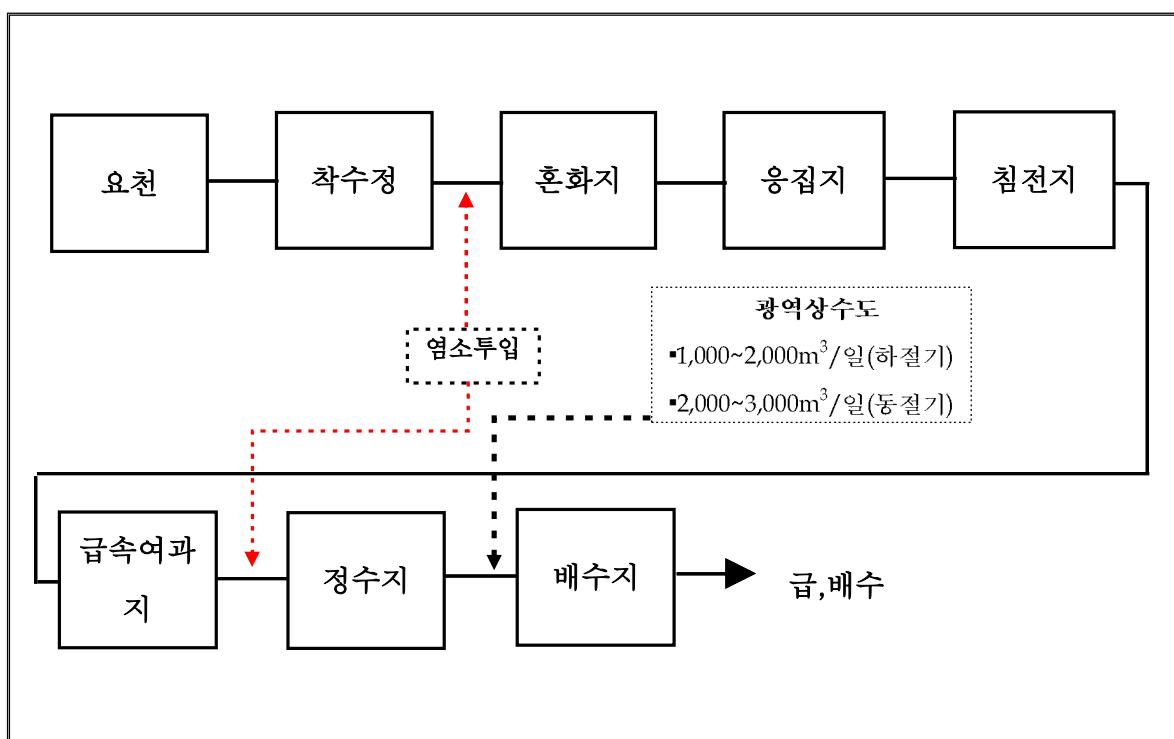
- 정수시설 인가용량 :  $16,500\text{ m}^3/\text{일}$
- 정수방식 : 급속여과
- 취수원 : 요천 (표류수)
- 수질등급 : I b등급(좋음)
- 상수도시설 위치
  - 정수장 : 전북 남원시 도통동 574번지
- 준공년도 : 1974년 8월
- 수처리 공정도

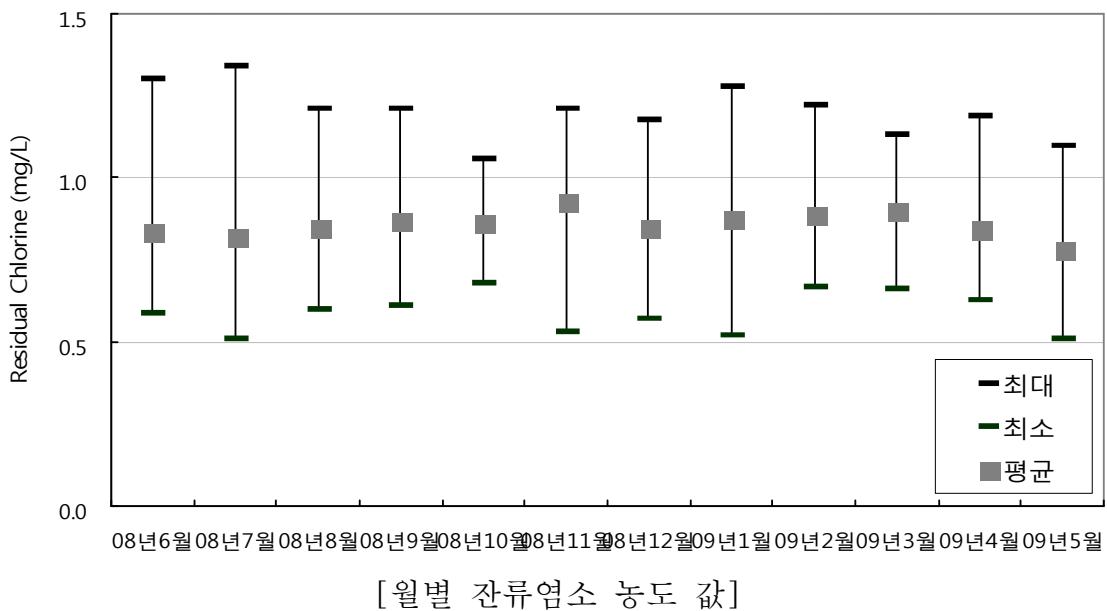
‘08. 6~’09. 5월의 정수지에서의 잔류염소 농도 값을 평가한 결과 0.5~1.5mg/L로 변화폭이 다소 큰 것을 알 수 있다. 취수유량에 비례하여 염소주입이 될 수 있도록 시설의 개선이 요구된다.

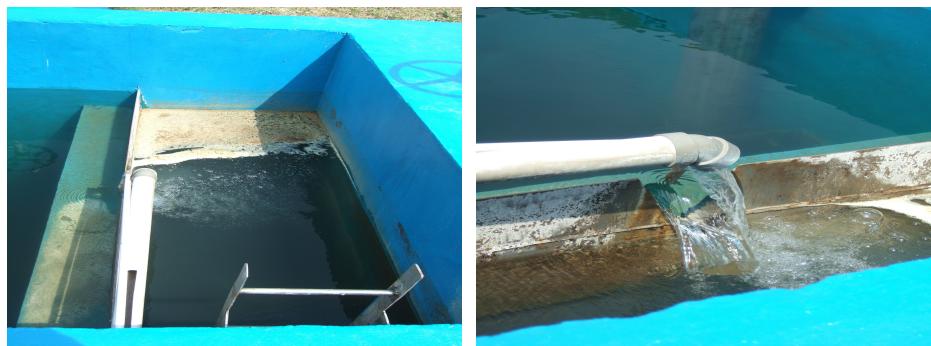
[ pH조절제 주입방식 ]

현재 착수정 후단에 응집제와 pH 조절제를 동시에 주입하는 방식은 응집효율을 저하시키므로 pH 조절제의 주입지점을 착수정 전단으로 수정해야 한다.

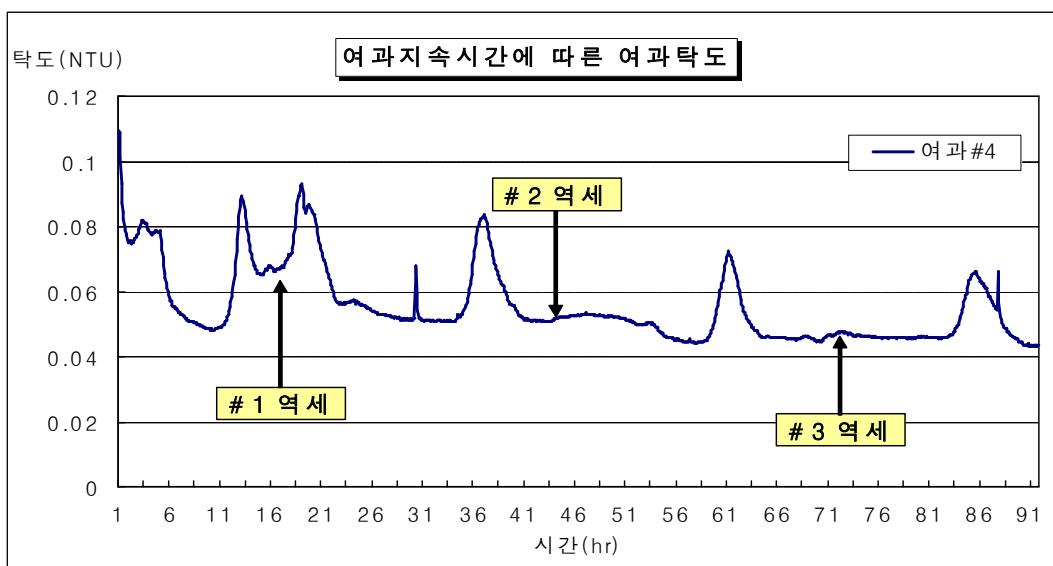
감쇄여과 방식의 경우 여과지가 많을수록 장점이 있으며, 여과지수가 적을 경우에는 역세척 시간 중 다른 지의 여과속도가 급격히 증가할 우려가 있고, 또한 여과 초기 여과속도의 증가로 초기 탁질누출 현상이 발생할 가능성이 있다. 감쇄여과 방식의 경우 역세척 시기를 판단할 수 없다는 단점이 있으며, 일반적으로 여과지속시간을 기준으로 역세척 시기를 결정해야 한다. 예산정수장의 경우 여과지속시간을 48~96시간으로 설정하여 운영하고 있고, 여과지 #4를 96hr 동안 여과를 진행하면서 탁도를 조사한 결과, 96hr이 지난 후에도 탁도 상승없이 0.045NTU 수준을 유지하였다. 감쇄여과는 다른 지의 역세척에 의해 탁도 상승의 우려가 있다. 여과지 #4를 96hr 운영하는 동안, #1~#3지를 각각 1번씩 역세척을 시행하였으나(그래프 참조), 우려할 수준의 탁도 상승없이 여과가 진행되었고, 역세척이 끝난 후 전체 여과 능력의 회복으로 여과탁도가 낮아지는 것을 확인할 수 있었다. 일정한 간격으로 역세척을 하지 않을 경우 가장 역세척 간격이 긴 지로 여과수량이 편중되어 탁질의 누출의 우려가 있으므로, 4개지에 대하여 24시간마다 1지씩 (96hr 사용) 역세척을 실시할 것을 권장한다.

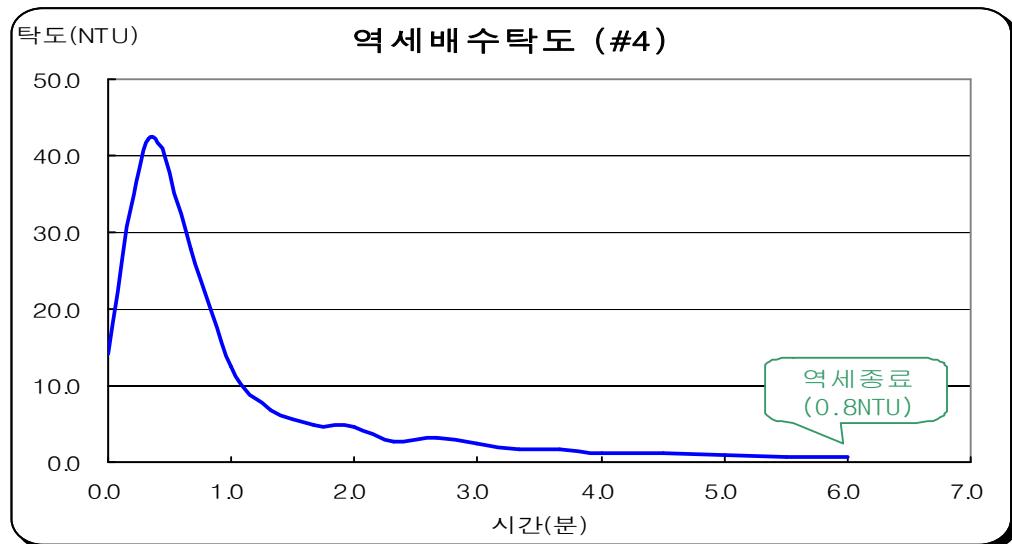
역세척시 배수탁도 조사결과 최고 배수 탁도는 역세척 개시 20초후 42.2NTU를 나타내었으며, 역세척시간은 5분 40초로 평가되었다. 시설기준에 의하면, 역세배수가 10NTU 내외가 될 때까지 역세하는 것이 바람직하다고 명시되어 있으나, 역세종료시점에서 0.8NTU의 역세배수탁도가 조사되어 과잉역세를 하고 있는 것으로 판단되어 진다.

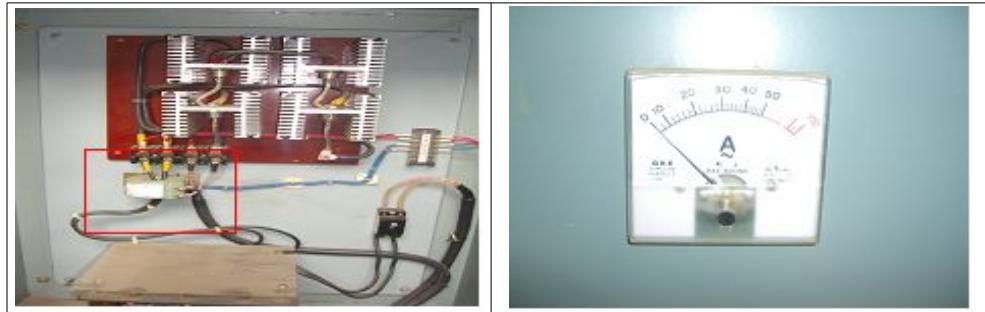
DC전원 공급 분전반은 차단기 조작전원, 보호계전기 전원으로 사용하고 있다. 변류기 1차에 전류가 흐르면 이 전류에 의해 코일에 자속이 생기며 이 자속은 변류기 2차 코일과 쇄교하여 전압을 유기시켜 변류기 2차에 부하에 전류가 흐른다,

현재와 같이 단상 2선이 변류기를 모두 통과하게 되면 변류기 1차에 의한 자속이 상쇄되어서 변류기 여자전류가 없게 되고 따라서 2차 코일에 전압이 유기되지 않아서 결국 2차에는 전류가 흐르지 않게 된다.

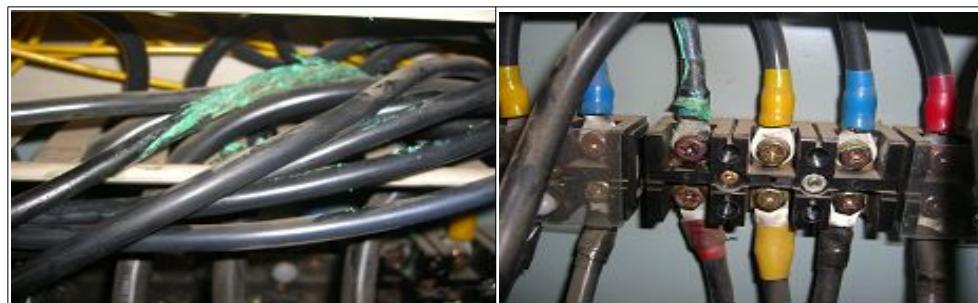
취수펌프 기동 및 정지 스위치 표시 램프가 동작 되지 않아 모터의 기동, 정지 상태를 현장에서 파악하기 어려우므로 표시램프 교체가 필요하다.

저압 MCC반을 점검하던중 45kW 3상 유도전동기용 전력용 케이블의 절연 피복이 열화, 경화현상 되어 떨어져 나가고 도체(동) 부분의 연푸른 녹이 발생한 것을 발견하였다. 또한 케이블의 피복을 타고 녹 발생물이 흘러내리고, 볼트까지 녹이 발생하였다. 케이블은 제작과정에서도 일부 물이 침투될 수는 있겠으나, 현실적으로 어렵고 또한 위 사진의 상황으로 보아 상당량의 물이 침투된 것으로 판단된다.

화학적 열화 등에 의한 절연물의 분해시 물의 생성 가능성은 없으며 예측할 수 있는 것은 현재 운영 환경상 케이블 단말부분에 물이나 과다한 습기가 접할 수 있는 구조가 아닌 상태이므로 케이블 제작 후 시공전에 보관, 운반 등의 과정에서 물이 침투한 것으로 판단되며, 케이블, 단자대를 교체하여 설비의 안정적으로 운영 하여야 한다.

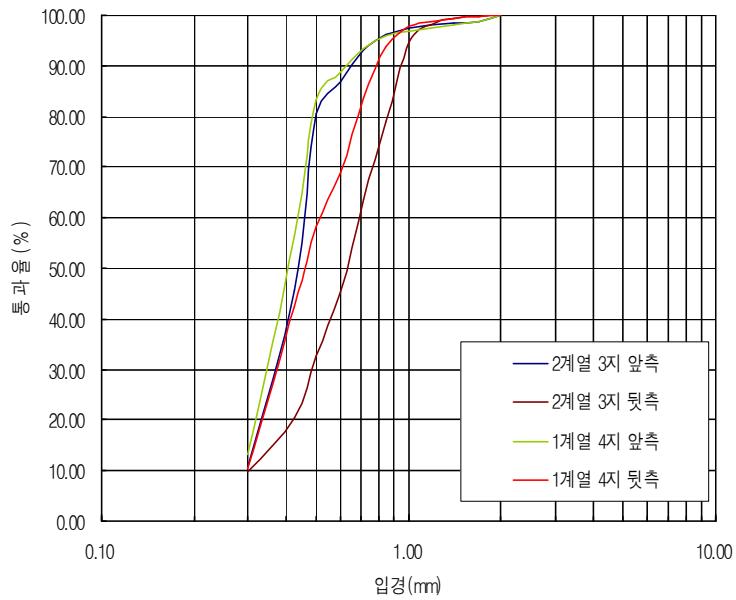
## [ 여과사 입도분석 결과 ]

2계열 3지 뒷측을 제외하고는 최소경 0.3mm를 통과한 비율이 10%를 초과하여 완속여과 시설기준에 적합하지 않았다. 이와 같이 유효경이 작은 경우 초기 여과수질은 양호하나, 여상 수심이 깊어지고 여과속도가 낮아질 수 있다. 따라서 적합한 유효경을 가진 여과 모래를 보사 및 포설해야한다.

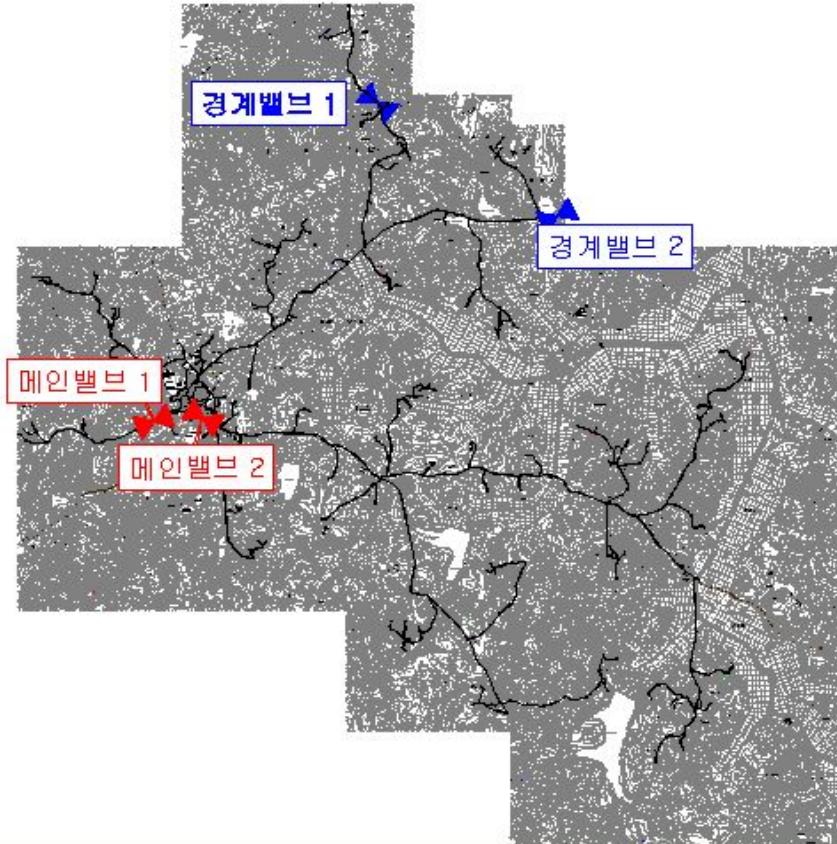
[ 그림 2 밸브 위치도 ]

- 소블록 유입지점에 유량계를 설치한 후 누수징후여부를 파악하기 위하여 우선적으로 소블록에 대한 구역고립이 선행되어야 함.
- 현장확인 결과 무장배수지에서 무장1블록(무장면), 무장2블록(공음면)으로 분리되어 정수가 공급되고 있으며 유출유량계(D200mm)가 각각 설치되어 있음.
- 무장면 인근 해리배수지, 아산배수지에서 무장면으로 유입되는 관로를 확인한 결과, 해리배수지에서 무장면으로의 연결관로(D150mm)는 부설되어 있으나 제수밸브가 잠겨있는 상태였으며(경계밸브1),
- 아산배수지에서 무장면으로의 연결관로(D100mm)는 부설되어 있으며 제수밸브는 열려있는 상태였음.(경계밸브2)

- 무장1블록에 대한 메인밸브를 확인한 결과 정거리 마을회관 앞 주관로 (D200mm)에 메인밸브가 있었으며(메인밸브1), 단위조합창고앞에 아산배수지에서 공급되는 관로(D150mm)상에 메인밸브를 확인할 수 있었음.(메인밸브2)
- 구역고립 현장조사 결과 메인밸브 1, 2를 다 닫았을 경우 구역고립이 되었으며, 메인밸브1을 열은 상태에서 메인밸브 2를 닫아도 구역고립이 되었음.
- 관망도상 메인밸브 1, 2를 동시에 닫아야 구역고립이 되어야 함에도 메인밸브 2만을 닫아도 구역고립이 된다는 것은 메인밸브 1이 불량일 수 있다 는 것을 유추할 수 있음.
- 무장1블록이 무장배수지에서만 공급이 되도록 하기 위해(구역고립을 구축하기 위해) 경계밸브 2, 메인밸브 2를 닫고 메인밸브 1만 열어서 공급이 되도록 하여야 함.
- 단, 메인밸브 1에 대한 이상유무 확인이 선행되어야 함.

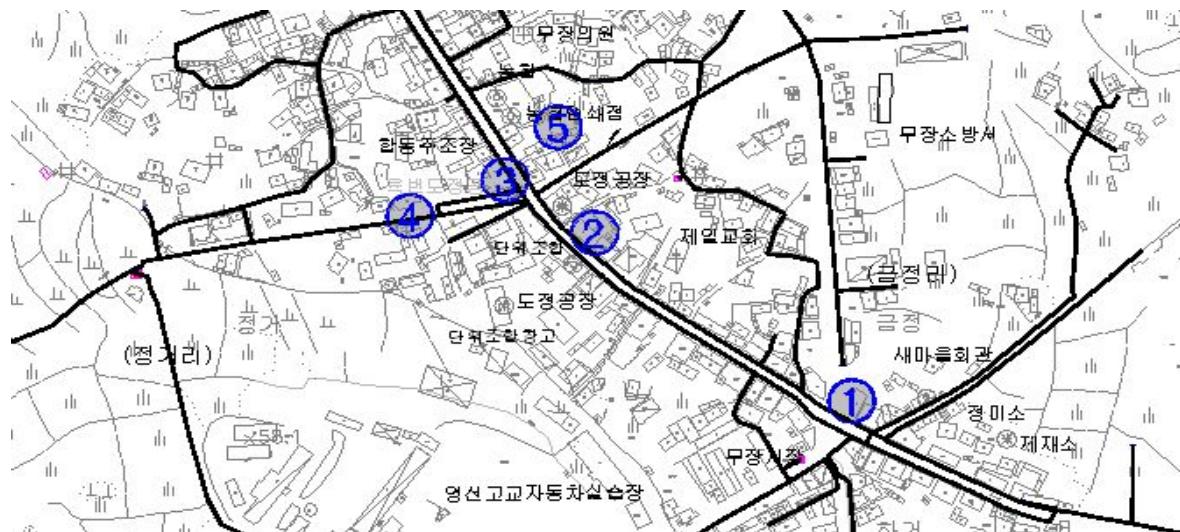
[ 그림 3 무장1블록 누수확인지점 ]

- '8월 17 ~21일, 24~28일', 10일간 무장1블록 급수지역에 대한 누수탐사를 실시하였음.
- 누수탐사결과 시가지지역에서 5개소의 누수지점을 확인할 수 있었으며 조속한 보수가 이루어져야 할 것으로 판단됨.

누수위치	관경	관종	부설연도	비고
1	D150mm	DCIP	2005	
2	D150mm	DCIP	2005	
3	D150mm	DCIP	2005	
4	D50mm	PE	2005	
5	계량기 누수	PE	-

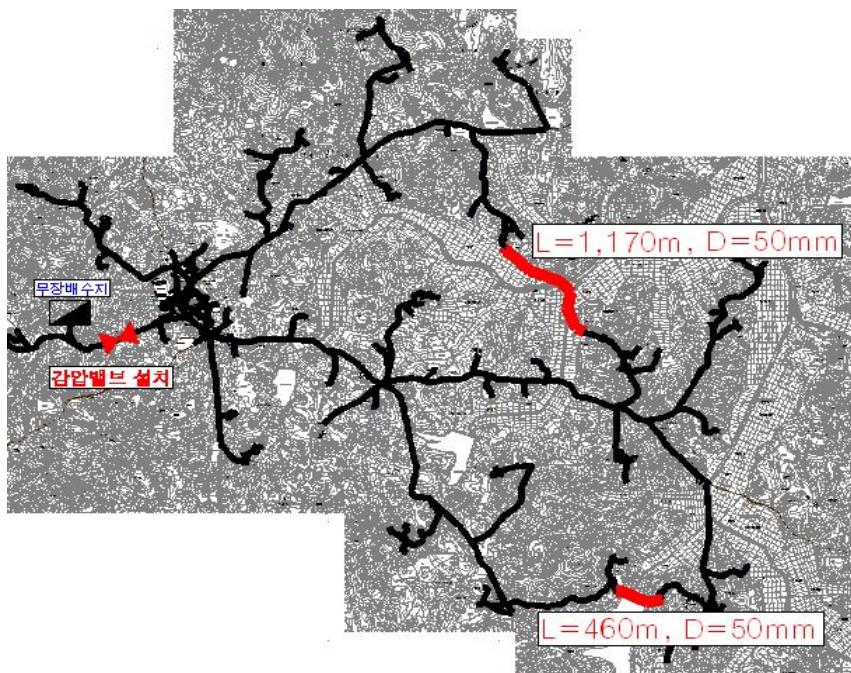
[ 그림 4 감압밸브 및 관로신설계획 ]

- 무장면 지역에 대한 관망해석 결과 시간최대 기준으로 수압분포결과가 232~632kPa(2.37~6.45kgf/cm<sup>2</sup>), 일최대 기준으로는 203~704kPa(2.07~7.18kgf/cm<sup>2</sup>)로 확인되었음.
- 2층높이(약 30m, 294kPa(3.0kgf/cm<sup>2</sup>))에 대한 직결급수를 고려하면 부분적으로 과수압으로 유지되고 있다고 판단할 수 있음.
- 누수와 수압은 '정비례'이므로 누수관리를 위한 수압관리계획은 필수적인 사항임.
- 구축된 관망모델을 사용하여 일최대 급수량을 기준으로 감압밸브 설치계획을 수립하였음.
- 설치위치는 주관로 D200mm 지점을 선정하였으며, 주간시간(05:00~24:00)에는 147.1kPa(1.5kgf/cm<sup>2</sup>)을 감압하고, 야간시간(00:00~05:00)은 58.8kPa(0.6kgf/cm<sup>2</sup>)을 추가감압하는 것으로 계획하였음.

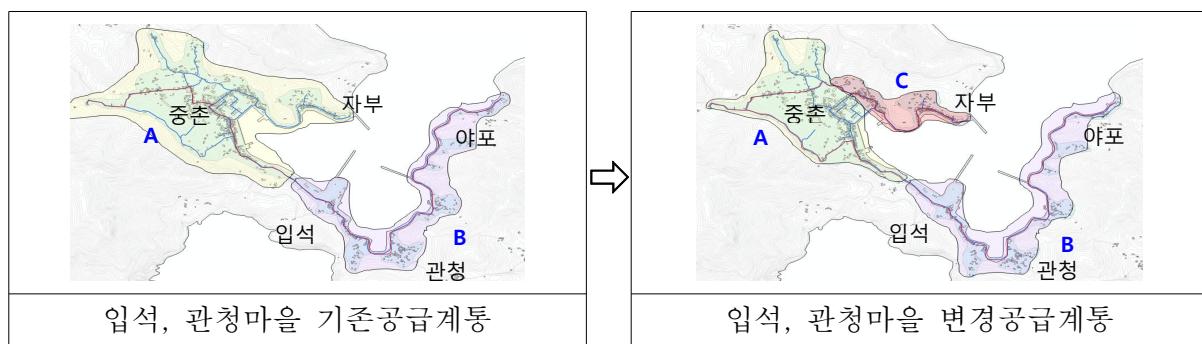
현재 육지도 급수구역을 2개구역(A, B구역)으로 구분하여 제한급수하고 있으나 관말에 출수불량이 발생함에 따라 관말 적정수압을 유지하기 위해 기존 공급체계(A, B구역)에서 C구역(자부)을 분리하여 공급하고 B구역(입석 등) 출수불량 해소 위한 연결관로 설치 (D100mm, L=110m) 필요하다.

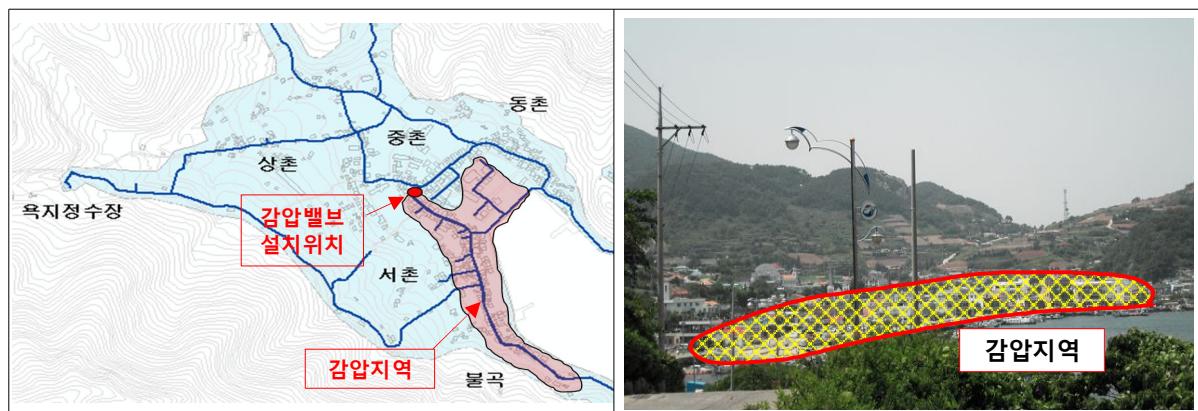
중촌마을 부근은 용수공급시 관로에 고수압(7.0~9.0kgf/cm<sup>2</sup>)이 작용하여 누수량 증가 및 관로파손에 대한 우려가 높음에 따라 감압밸브(고정유출식 D100mm) 1개소를 설치하여 중촌마을 지역 누수량 및 관로파손 위험성을 저감하도록 하였다.

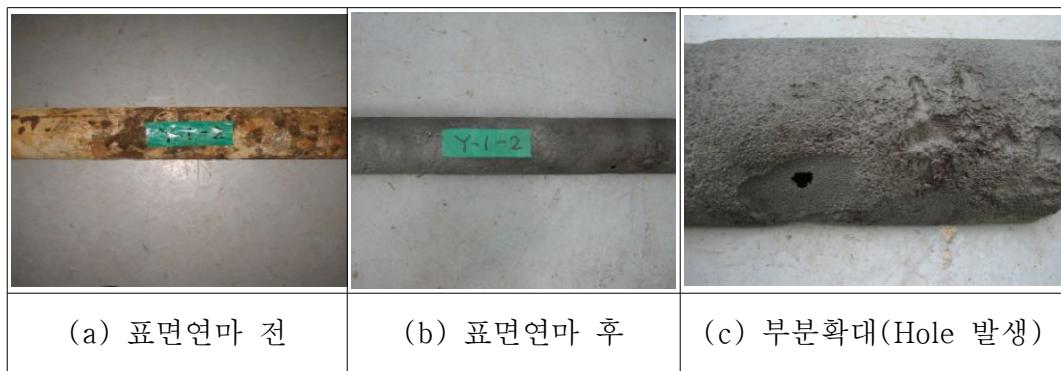
자부~야포 구간의 해안도로에 매설된 금속관(DCIP, D75~100mm, L=779m)에 대하여 직접평가한 결과 관 외면은 90% 이상 전면적 부식이 진행(핀홀부식 발생)되었으므로 진행중인 노후관 교체공사에 진단결과를 반영하였다.

해안가에 매설된 닥타일주철관('99년, D80mm)은 이미 전면부식(핀홀)이 진행되고 있어 조사결과를 수행중이던 노후관교체공사에 반영하였다.

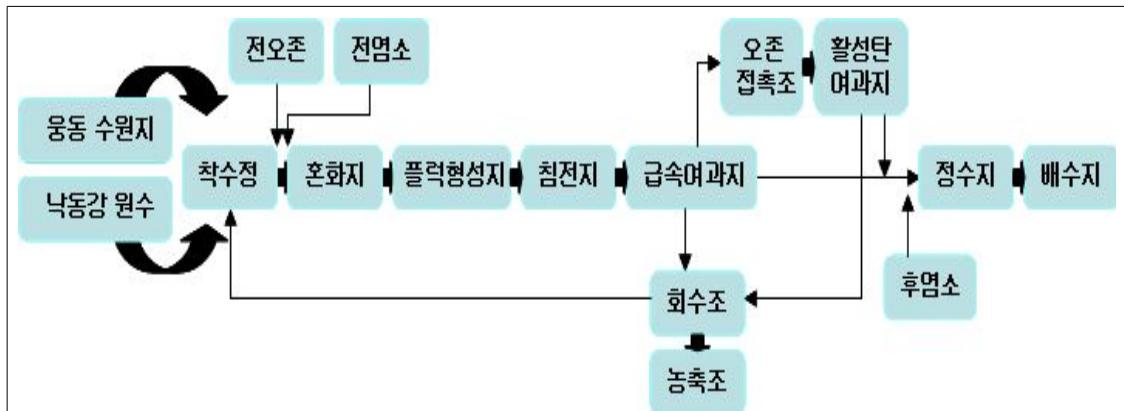
- 정수시설 용량 : 20,000m<sup>3</sup>/일
- 정수방식 : 급속여과, 고도처리
- 취수원 : 낙동강 하천수 및 응동수원지
- 수질등급 : 매우좋음( I a) (연평균 총대장균군 기준)
- 소재지 : 진해시 해군정수장
- 준공년도 : 2000년
- 수처리 공정도
