# 기 술 검 토 서

제 목: 절토사면 안정대책 적정성 검토

강 원 건 설 사 업 소  
춘 천 ~ 동 흥 천 기 술 자 문 단

| 기술검토건명 | 절토사면 안정대책 적정성 검토 | | |

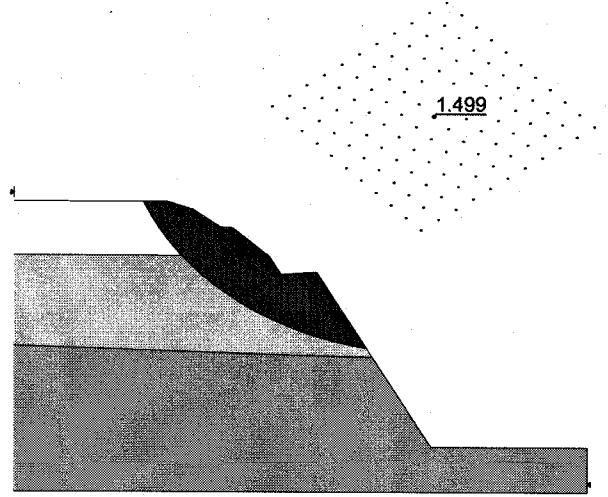
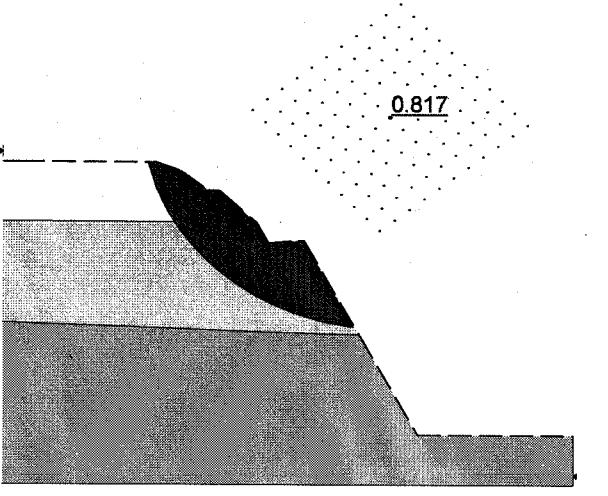
| 구 분 | 해석단면(붕괴구간 : STA. 1+120) |

현재 노출된 리핑암 구간의 시공단면에 대하여 원호파괴를 가정한 한계평형해석을 실시하였으며 검토 결과는 다음과 같다.

| 구 분 | 해석단면(붕괴구간 : STA. 1+120) |
|---|---|
| 건 기 시 | <p style="text-align: center;"><math>F_s = 1.499 &lt; 1.5</math> (불안정)</p> |
| 우 기 시 | <p style="text-align: center;"><math>F_s = 0.817 &lt; 1.1</math> (불안정)</p> |
| 분석결과 | <p>현 시공 비탈면에 대한 실제 암선 적용시의 안정성 검토결과 불안정한 것으로 검토되어 대책공법의 적용이 필요한 것으로 분석됨.</p> |

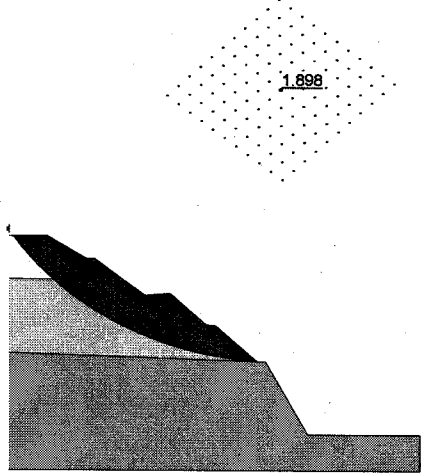
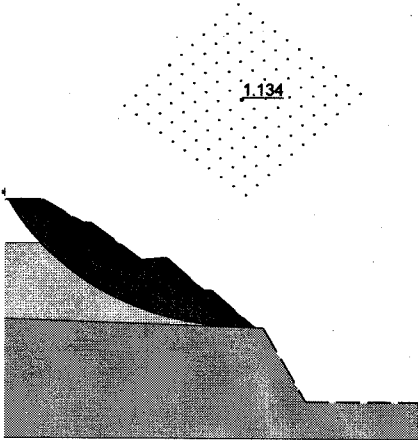
| 구 분 | 해석단면(붕괴구간 : STA. 1+120) |

본 사면에 대한 대책공법 검토결과 각 지층에 적합한 표준경사의 적용이 필요한 것으로 분석되며, 각 지층별 표준경사 및 소단규적을 적용한 단면에 대하여 안정성 분석을 실시하였으며 검토 결과는 다음과 같다.

| 구 분 | 해석단면(붕괴구간 : STA. 1+120) |
|---|---|
| 건 기 시 | |
| | $F_s = 1.898 > 1.5$ (안정) |
| 우 기 시 | |
| | $F_s = 1.134 > 1.1$ (안정) |
| 분석결과 | 지층 조건에 적합한 표준경사 및 소단규적을 적용하여 안정성 분석을 실시한 결과, 안전한 것으로 분석됨. |

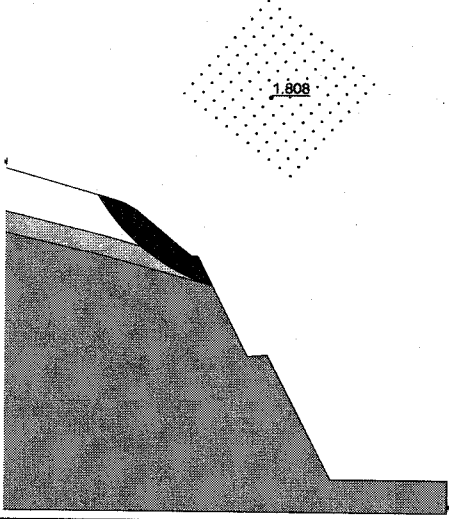
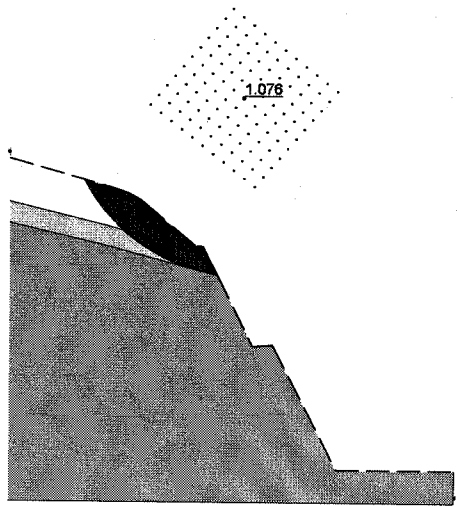
| 구 분 | 해석단면(STA. 1+540) |

본 사면은 발파암 경사로 절취된 리핑암 구간에서 균열 및 불안정 요인이 발생하였으므로, 현 시공단면에 대하여 원호파괴를 가정한 한계평형해석을 실시하였으며 검토 결과는 다음과 같다.

| 구 분 | 해석단면(STA. 1+540) |
|---|---|
| 건 기 시 | <p><math>F_s = 1.808 &lt; 1.5</math> (불안정)</p> |
| 우 기 시 | <p><math>F_s = 1.076 &lt; 1.1</math> (불안정)</p> |
| 분석결과 | 현 시공 비탈면에 대한 실제 암선 적용시의 안정성 검토결과 불안정한 것으로 검토되어 대책공법의 적용이 필요한 것으로 분석됨. |

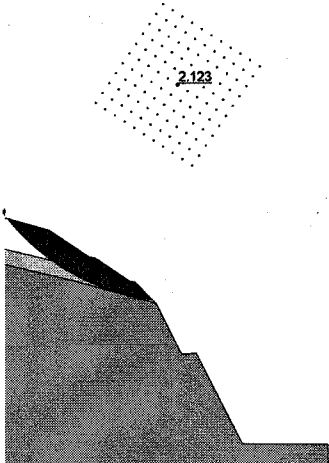
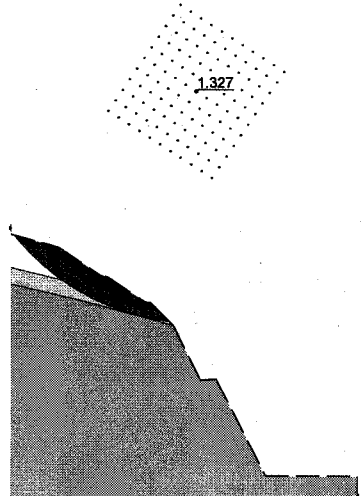
| 구 분 | 해석단면(붕괴구간 : STA. 1+120) |

본 사면에 대한 대책공법 검토결과 비탈면 상부의 일부구간에 경사완화공법의 적용이 필요한 것으로 분석되며, 대책공법이 적용된 단면에 대한 안정성 분석을 실시하였으며 검토 결과는 다음과 같다.

| 구 분 | 해석단면(붕괴구간 : STA. 1+120) |
|---|---|
| 건 기 시 | <p><math>F_s = 2.123 &gt; 1.5</math> (안정)</p> |
| 우 기 시 | <p><math>F_s = 1.327 &gt; 1.1</math> (안정)</p> |
| 분석결과 | 비탈면 상부에 경사완화공법을 적용하여 안정성 분석을 실시한 결과, 안전한 것으로 분석됨. |
