## 제 5장 시설개량계획

## 제 5 장 시설개량계획

### 5.1 자료수집 및 평가

본 시설개량계획에서는 2007년 12월 공주시에서 시행한 『공주시 상수도시설 기술진단 보고서(옥룡, 유구)』를 참고로 현장답사를 통한 시설개량계획을 수립하였으며 2009년 7월에 준공 완료한 공주정수장의 시설개량계획은 본 계획에서 제외하는 것으로 하였다.

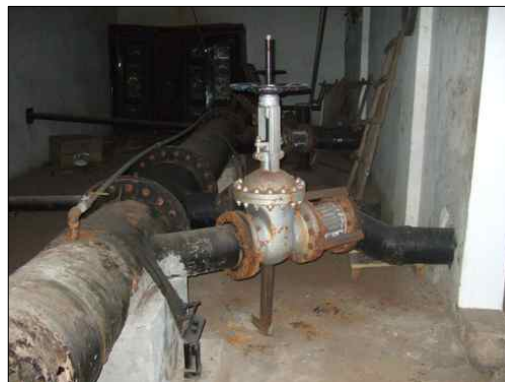
취수펌프 토출배관

효율 측정 결과를 한국산업규격 [KS B 6318 양쪽흡입볼류트펌프 효율]과 비교해 보면, 취수펌프 4대 모두 한국산업규격에서 제시하고 있는 펌프효율(B효율) 이상이며 규정보출량의 범위에서 운전되고 있으나, 3, 4호기는 1, 2호기에 비하여 효율이 현저히 낮은 것(11%)으로 조사되었다.

취수펌프 3, 4호기의 효율이 대체로 낮은 주요 원인으로는 체크밸브와 급격한 곡관부가 있는 토출배관, 특히 도수관로에서의 손실수두 등이 주된 원인으로 작용하며, 그로 인하여 실제양정(평균 88.7m)은 정격양정(85m)보다 크게 나타나고, 실제 취수유량(평균 393 m<sup>3</sup>/h)이 정격유량(500m<sup>3</sup>/h)에 비해 적어 고양정 저유량 범위에서 운전되기 때문이다.

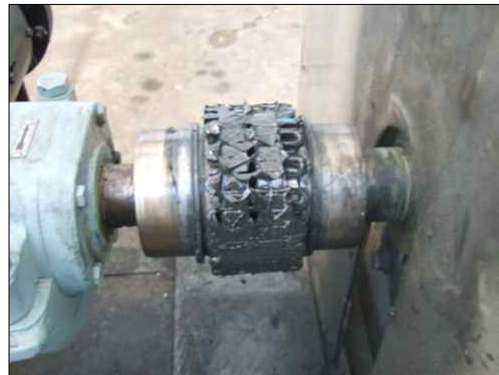
취수펌프 1호기 커플링

- 취수펌프 1, 4호기는 펌프내 임펠러의 불평형과 모터노화에 따른 진동도 부가적인 원인이라고 판단된다.
- 취수펌프 1호기는 분해시 그리드의 체결방향이 반대로 되어 있었으며 이는 불안정한 회전을 발생시키는 원인이었으며, 재조립 후 안정화되었다.

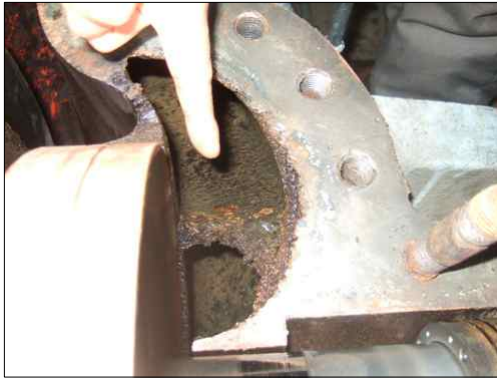
취수펌프 3호기 흡입측 손상

특히 3호기의 효율이 상대적으로 낮은 이유는 펌프 내부 분해점검시 나타난 바와 같이 케이싱내부, 임펠러 흡입측의 손상 및 케이싱링의 제작불량 등이 그 원인이다.

- 취수펌프 3호기의 진동값이 가장 큰 이유는 케이싱 및 임펠러의 손상, 케이싱링의 제작불량 등이 그 원인으로 판단된다.
- 취수펌프 3호기의 분해하였을 때 그림에서 보는 바와 같이 케이싱 및 임펠러 흡입측이 여러 군데 손상되어 정상적인 양수를 하기 어려운 것으로 보이며, 교체한 케이싱링이 크게 제작되어 안정되게 장착되지 못하고 움직이는 상태로 되어 슬리브의 손상 및 불안정한 운전을 초래할 수 있다. 미케니컬실(Mechanical Seal)의 스프링 간격도 최소간격(4mm) 이상을 확보하지 못하여 누수가 있을 수 있으며 수명을 다한 것으로 보인다. 전체적으로 불안정한 운전을 초래할 수 있다.

- 취수펌프 4호기의 분해시 상태는 임펠러가 약간 침식되었으며 특별한 이상내용은 없었으나 펌프내부가 전체적으로 노후된 상태였다.
- 진동을 저감하기 위해서는 「장착 베드부 불량성분 제거 → 펌프 회전차(임펠러) 밸런싱 작업 수행 및 베어링 점검 → 모터 내부상태 및 베어링 점검 → 축정렬 실시」 등의 순서로 작업을 진행하여 진동원인을 제거하고 진동측정 재실시 후 안정된 것을 확인한 후 가동하도록 하는 것이 일반적이 방법이다. 이후로도 진동에 대한 경향(Trend) 분석 등 주기적인 관리를 하는 것이 매우 필요하다.

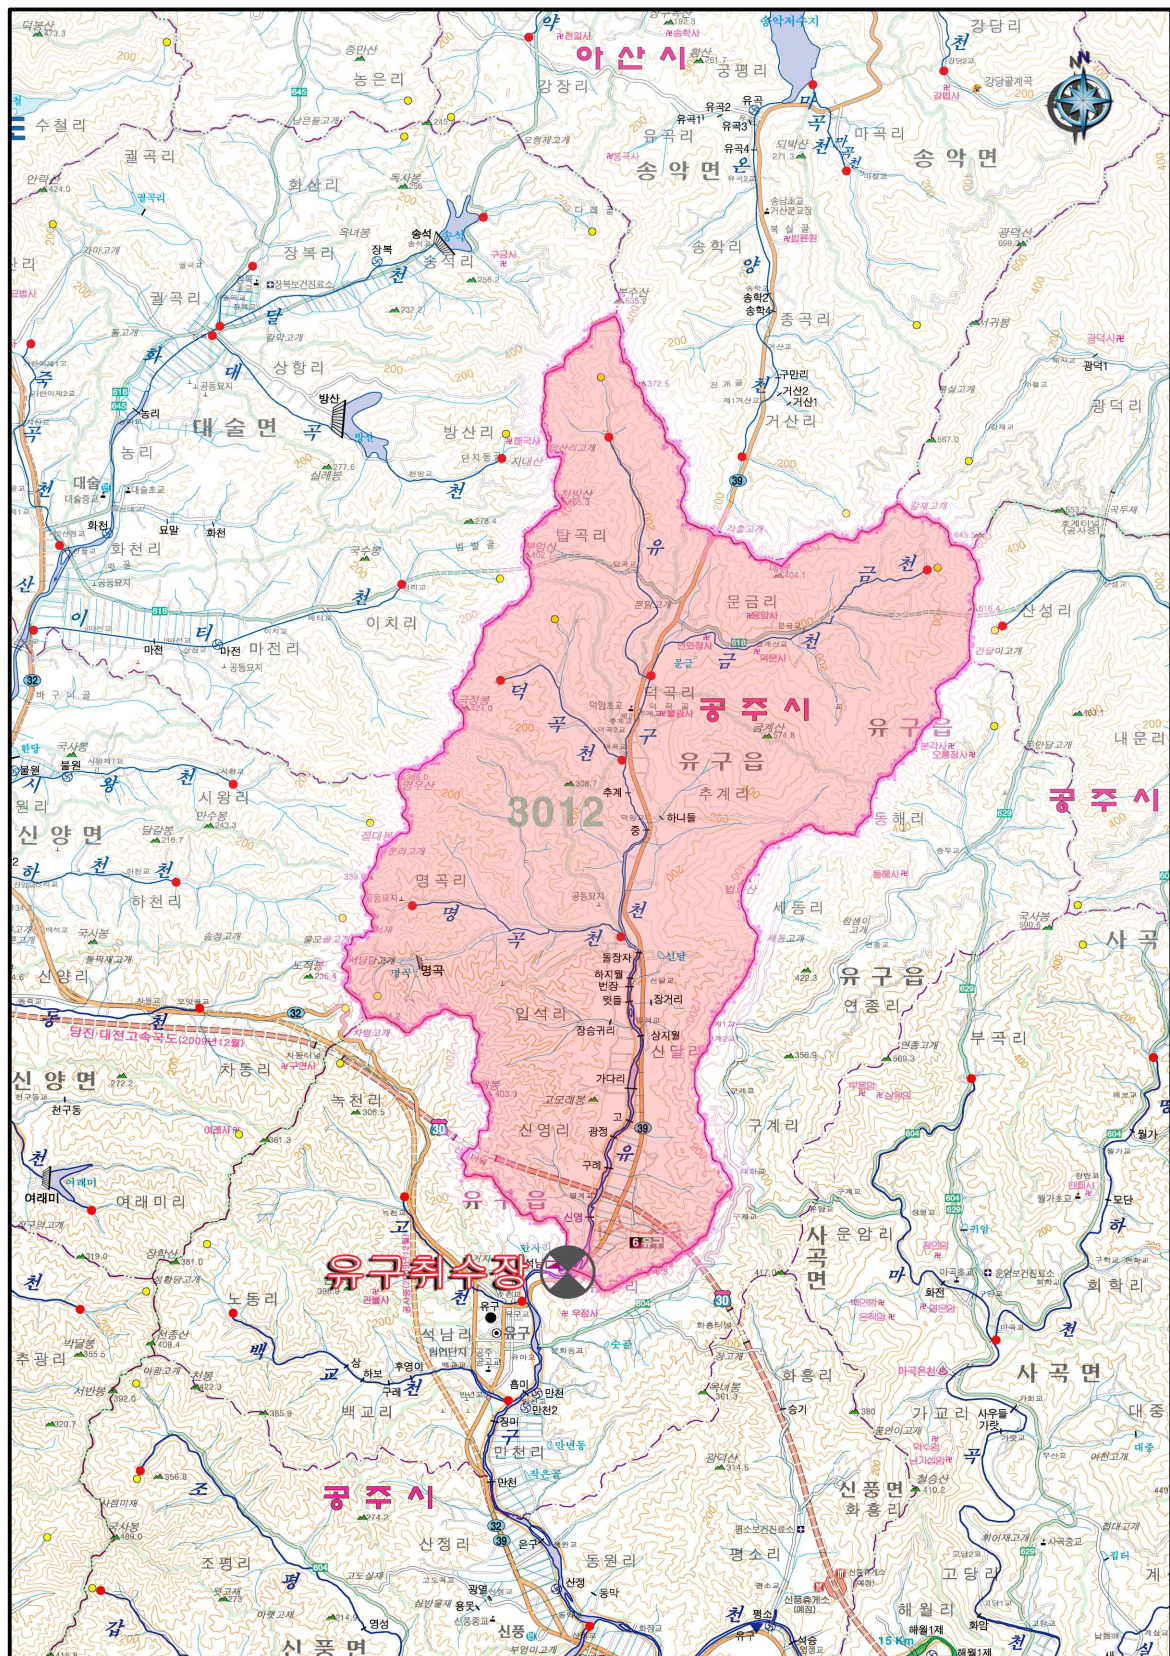
유구취수장 취수원(유구천) 유역도

유구취수원의 취수가능량에 대해 당초 『공주시 상수도시설 기술진단보고서』에서는 유구천 복류수 취수가능량을 평균 3,391m<sup>3</sup>/일으로 일평균 취수량보다 많은 것으로 나타나 문제가 없는 것으로 진단하였으나 금회 본 계획에서 물수지 분석을 시행한 결과 유구 취수지점의 취수가능량은 이수안전도 90% 이상을 불만족(이수안전도 68%)하는 것으로 나타났다.

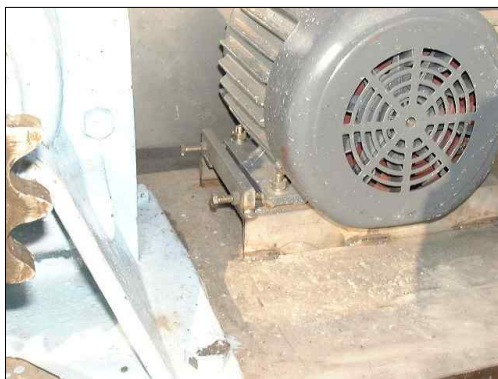
응집기 베드 개선전 예시

감속기축 스프로켓과 수중패들축 스프로켓 사이의 축간거리를 조절할 수 있도록 기초(bed)베드의 형상을 그림의 도면과 같이 제작 설치, 하이텐션볼트로써 축간거리를 조절, 체인장력을 적정하게 조절함으로써 늘어난 체인에 의해 발생하는 결함요소를 없애고 안정적으로 설비운동을 할 수 있도록 한다.

감속기축 스프로켓과 수중패들축 스프로켓 사이의 축간거리를 조절할 수 있도록 기초(bed)베드의 형상을 본문의 도면과 같이 제작 설치, 하이텐션볼트로써 축간거리를 조절, 체인장력을 적정하게 조절함으로써 늘어난 체인에 의해 발생하는 결함요소를 없애고 안정적으로 설비운동을 할 수 있도록 한다.

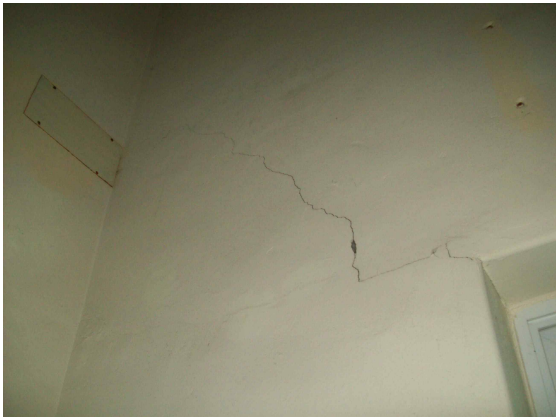
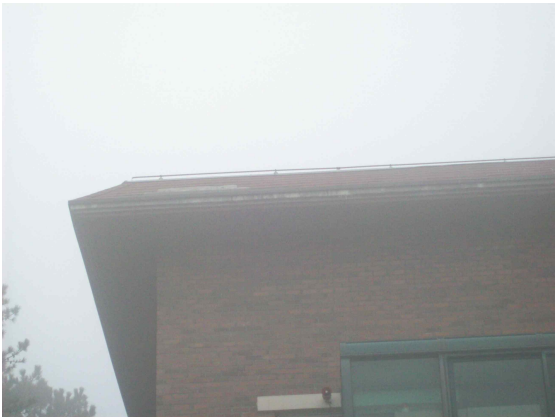
| 1 | 물탈 균열 | 2 | 아스팔트 싱글 파손 |

철근콘크리트 구조 2층 건축물로 전반적 관리 상태가 양호하여 내·외부 구조적인 결함이나 내구성을 저하시키는 문제점은 발견되지 않지만 노후화로 인해 부분적인 보수가 필요함

| NO. | 검토위치 | 검 토 내 용 | 원 인 분 석 | 사진NO. |
|---|---|---|---|---|
| 1 | 내 부 | 물탈 균열 | 열화 및 수축에 따른 균열로 추정 | 1 |

| 손상부위 | 손상내용 | 물량 | 보 수 계 획 | 단가(원) | 금액(천원) | 시행단계 |
|---|---|---|---|---|---|---|
| 지붕 | 지붕재 손상 | 5m <sup>2</sup> | 아스팔트 싱글 지붕재 교체 | 60,000 | 300 | 2단계 |

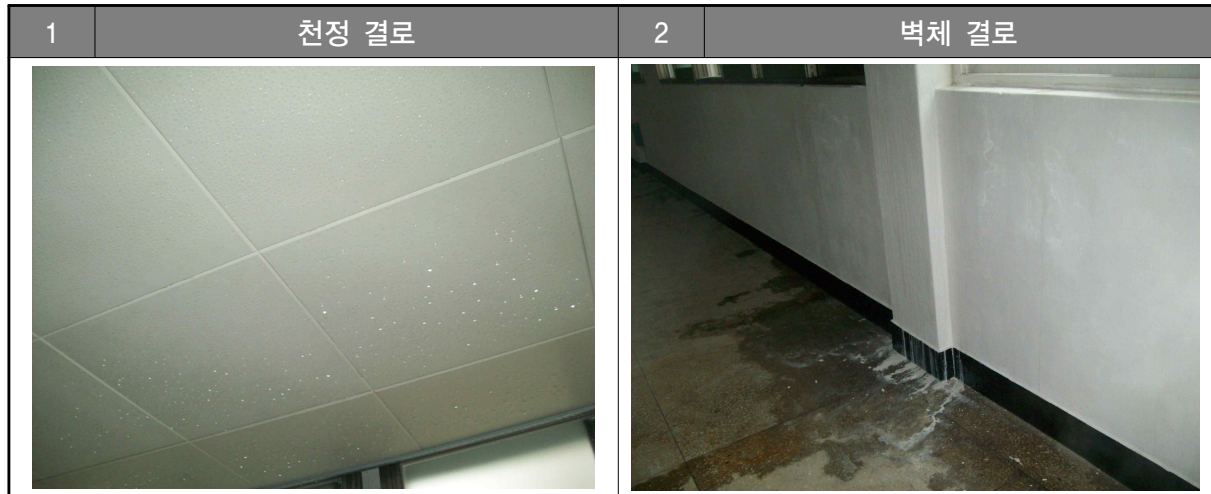
| NO. | 검토위치 | 검 토 내 용 | 원 인 분 석 | 사진NO. |
|---|---|---|---|---|
| 1 | 내 부 | 포화 수증기로 인한 결로 | 내부 환기시설이 없어 공기 순환이 안됨 | 1,2 |

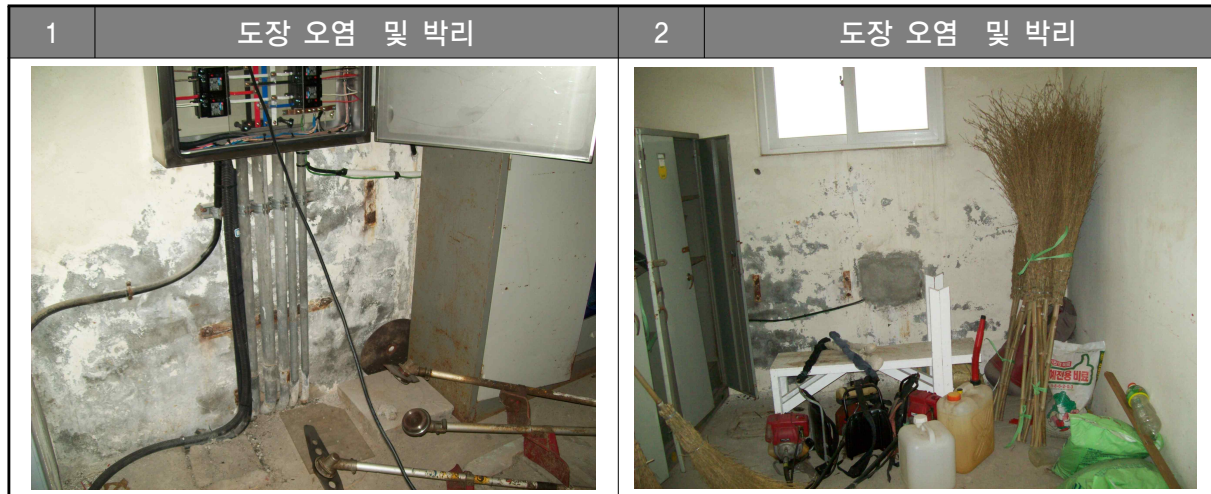
철근콘크리트 구조 1층 건축물로 전반적 관리 상태가 양호하여 내·외부 구조적인 결함이나 내구성을 저하시키는 문제점은 발견되지 않으나 내부 도장오염으로 인해 페인트 재도장 필요

| NO. | 검토위치 | 검 토 내 용 | 원 인 분 석 | 사진NO. |
|---|---|---|---|---|
| 1 | 내 부 | 도장 오염 및 박리 | 노후화로 인한 부착력 저하 | 1,2 |
