5. 생극처리구역

04 처리구역별 하수도 계획

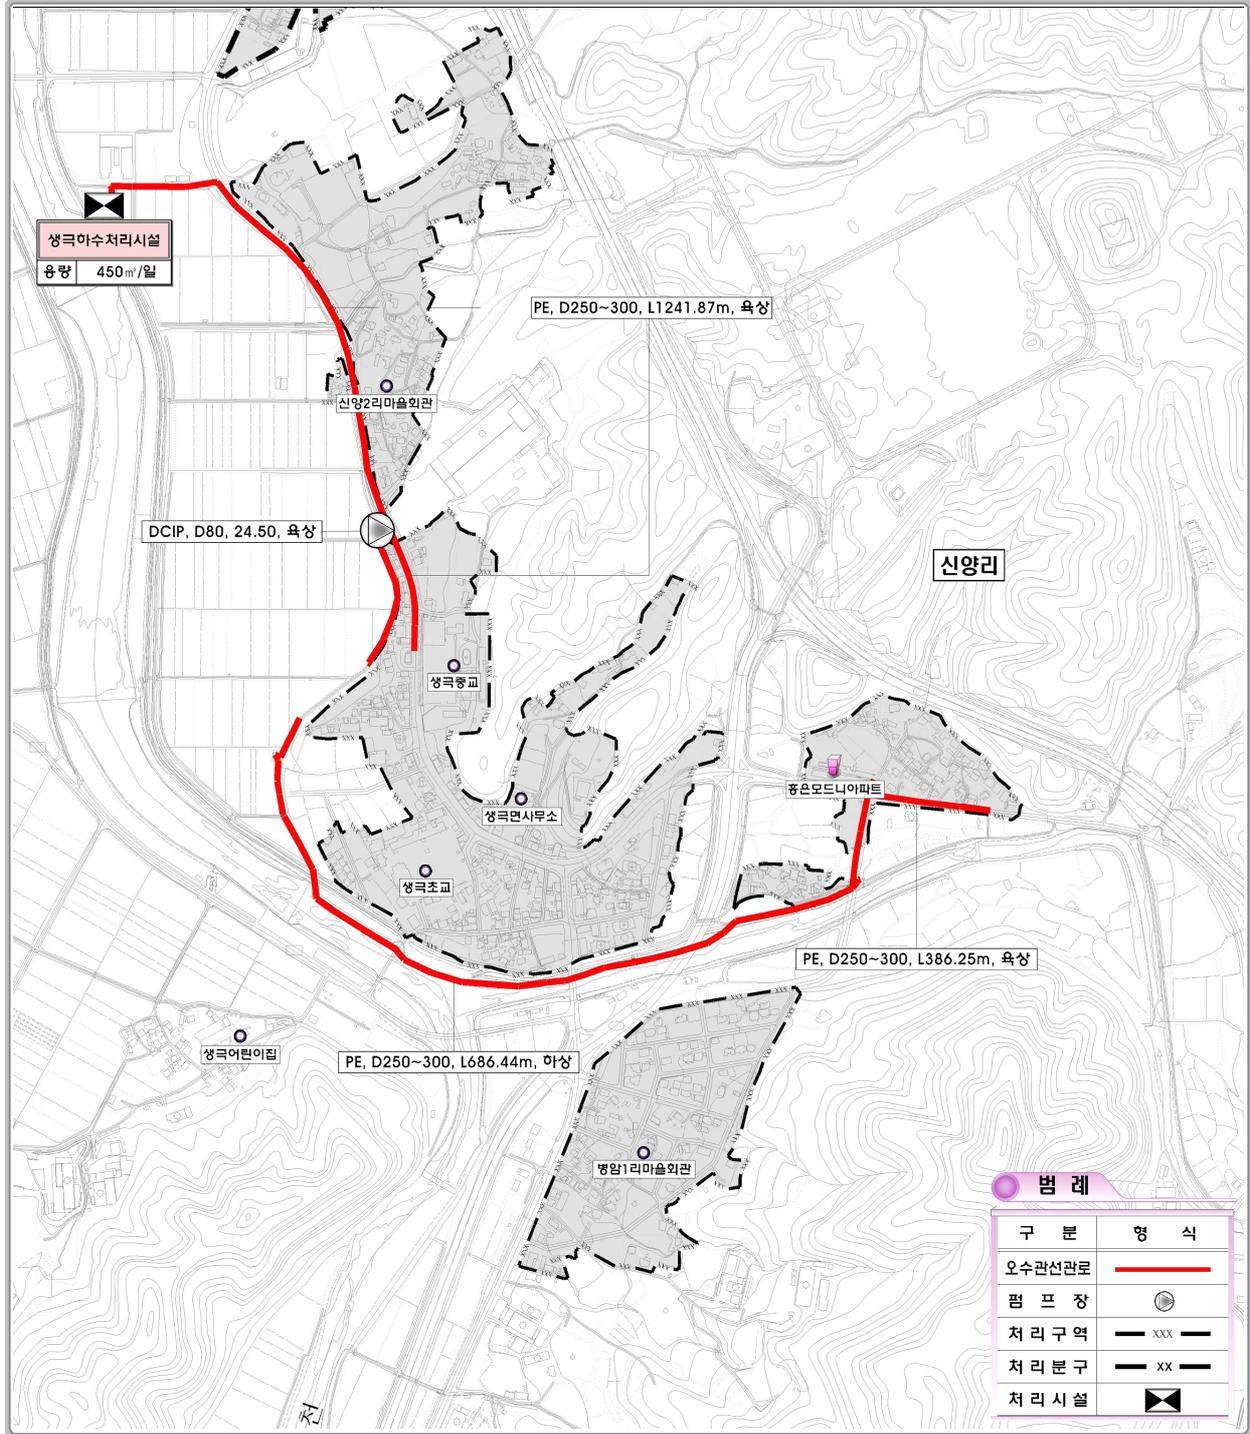
<그림 4.5-1> 오수관선관로 현황

- 생극처리구역내 오수간선관로는 2,856m이며, 주요관종은 하상구간은 PE하수관, 육상구간은 PE하수관으로 조사됨
- ⇒ 자연유하 D200~D450, L=2,856m

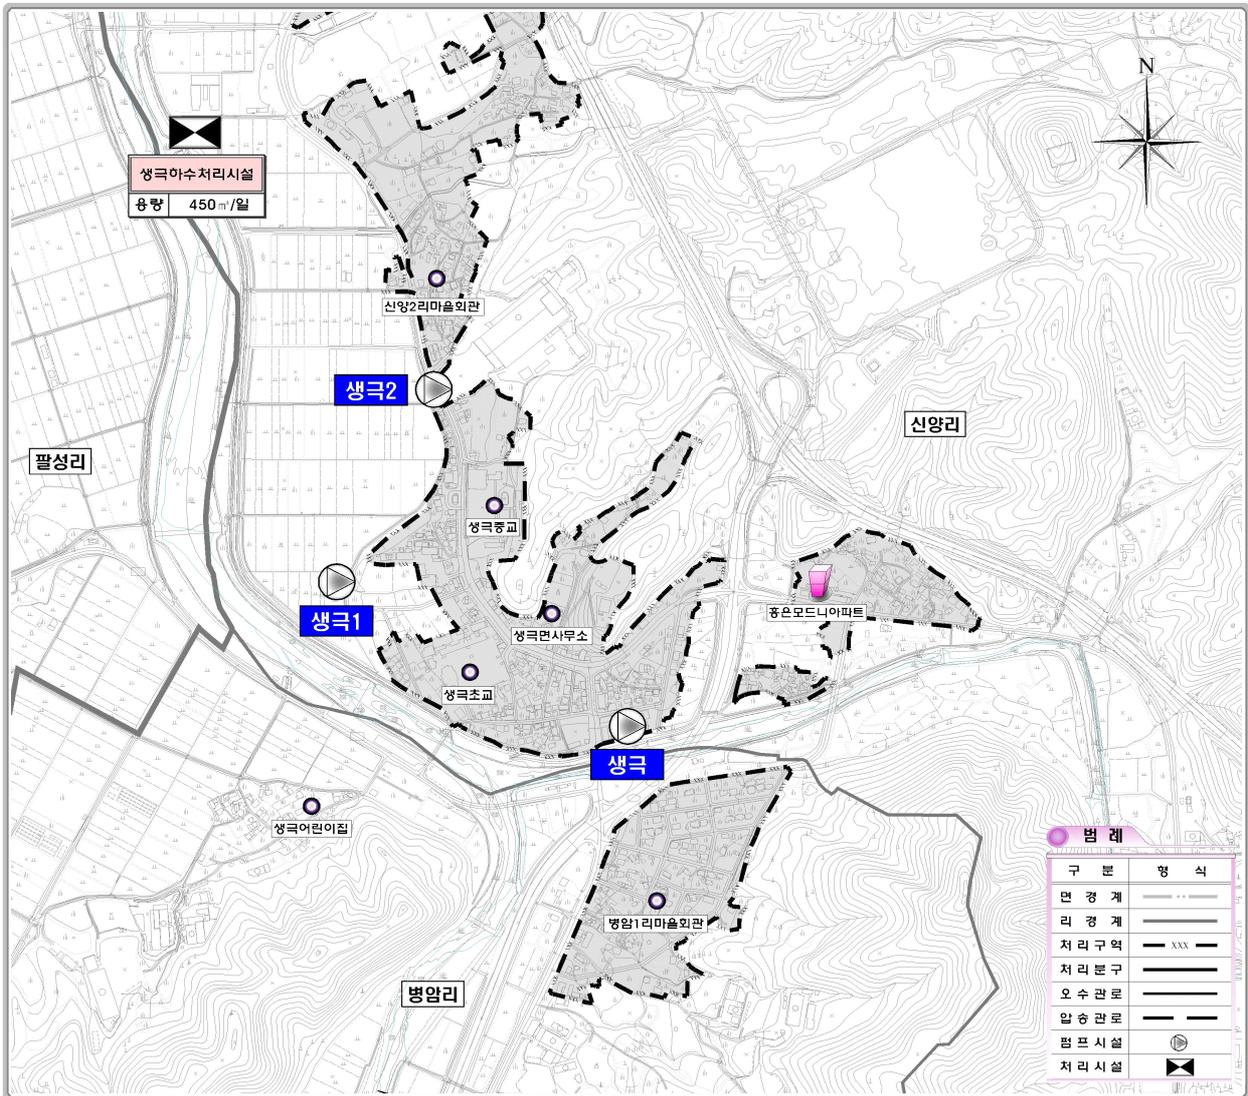
<그림 4.5-2> 펌프장 위치도

- 생극처리구역 내 운영중인 맨홀펌프장은 생극, 생극1, 생극2 3개소 운영 중
- ↳ 생극펌프장 시설용량은 144m³/일이며, 생극1은 720m³/일, 생극2는 시설용량이 864m³/일임

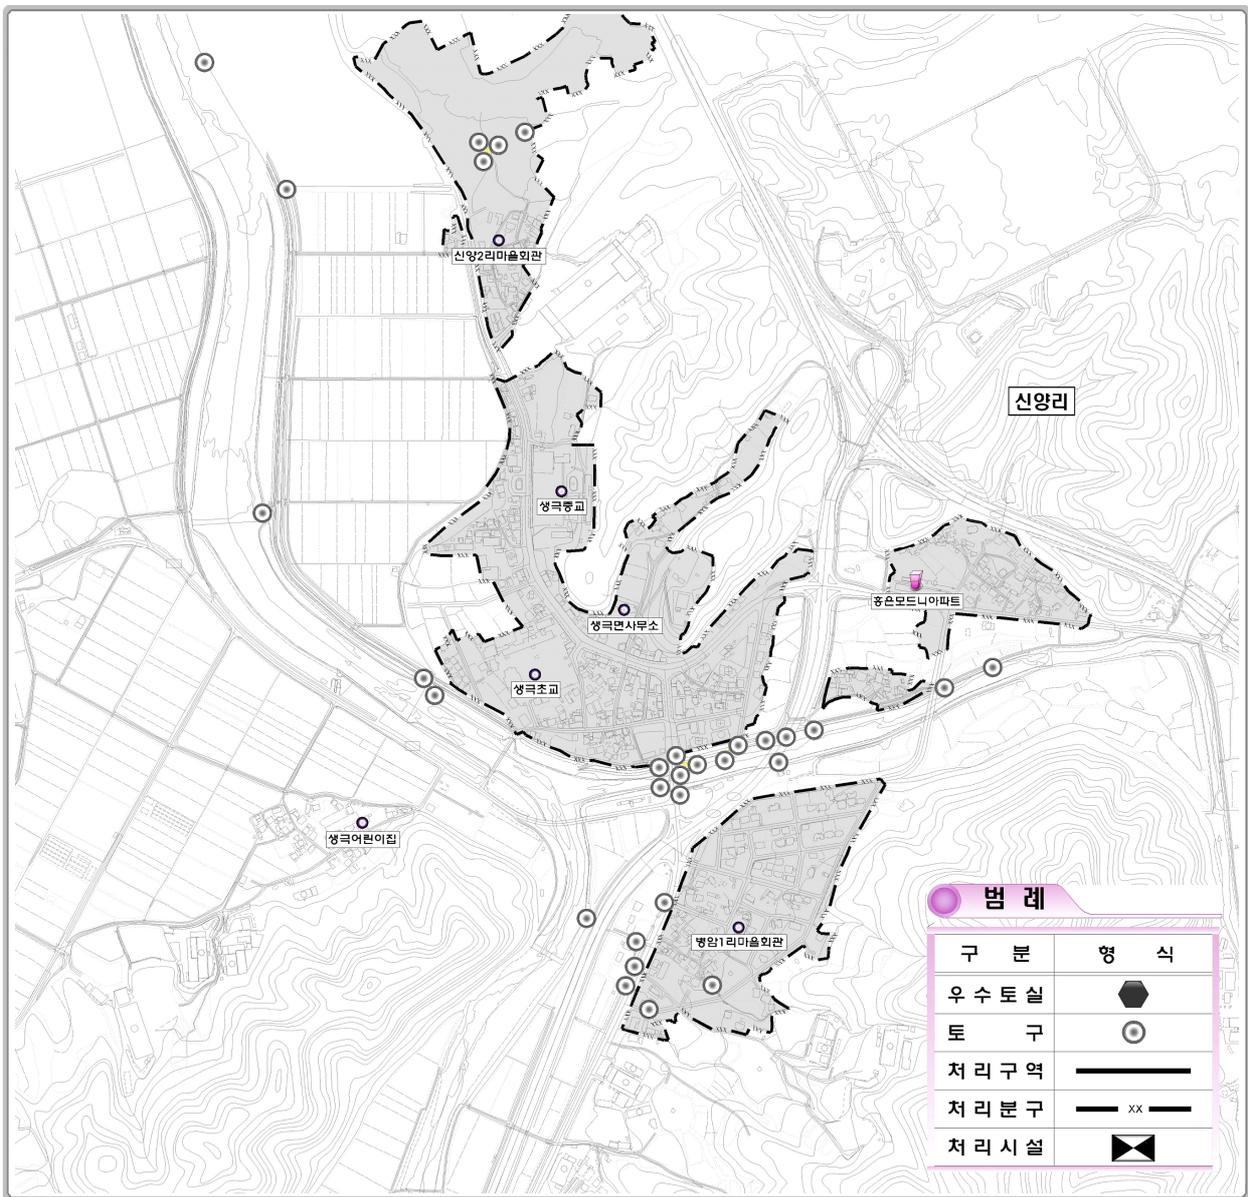
<그림 4.5-3> 생극처리구역 우수토실 및 토구 위치도

○ 생극처리구역내 BTL사업을 통해 분류식 지역으로 기존 우수토실은 폐쇄하였음

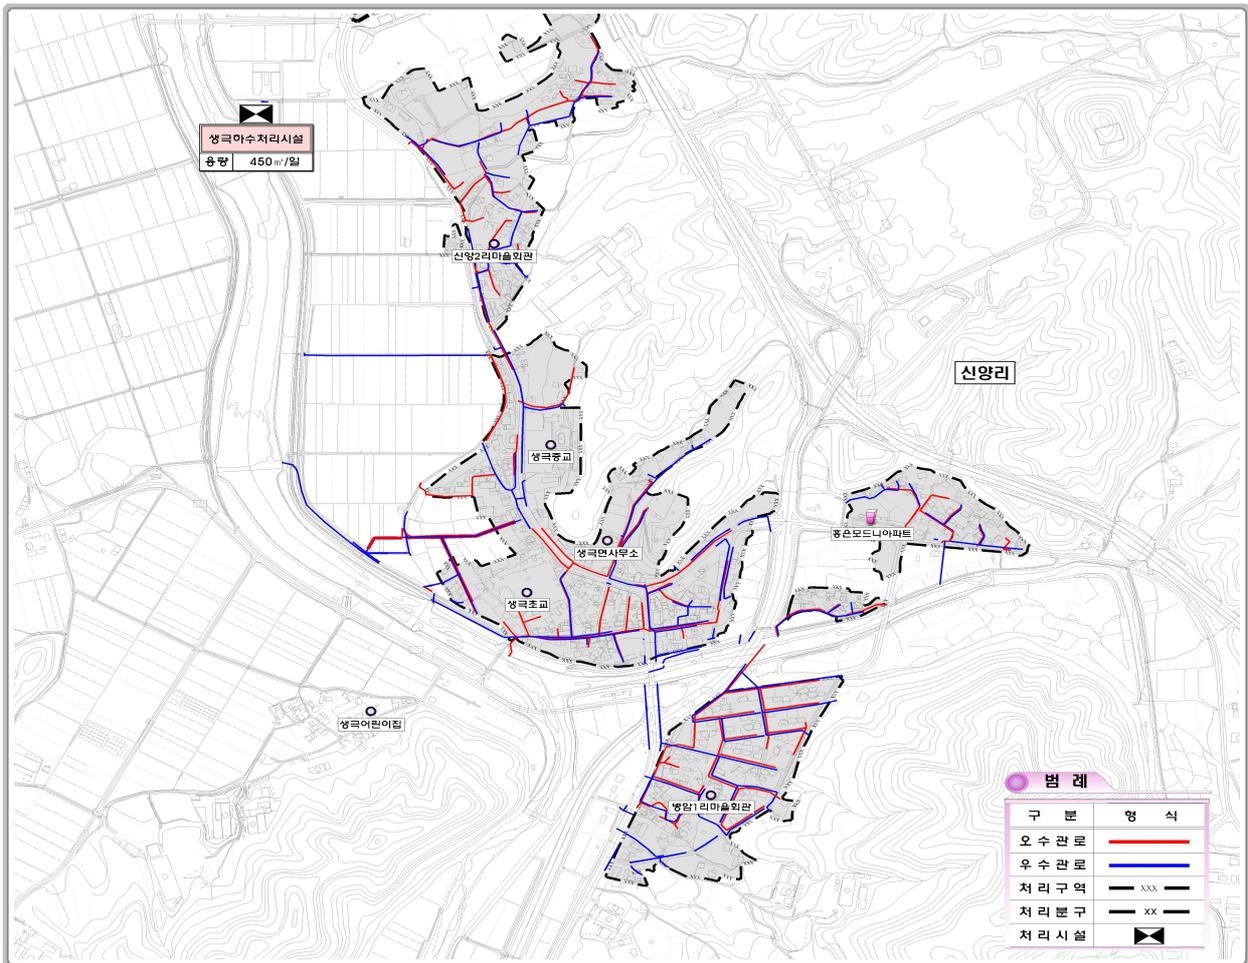
<그림 4.5-4> 관로현황조사 위치도

- 맨홀내부의 불명수 유입, 맨홀이음부 정상상태 확인, 맨홀뚜껑 상태 등 조사
- 하수도대장 불일치 및 매물맨홀구간 등 맨홀확인이 불가한 구간의 관로현황조사 및 매물맨홀 탐사
- 처리구역내 실제 현황을 반영한 수리검토 기초자료 제공

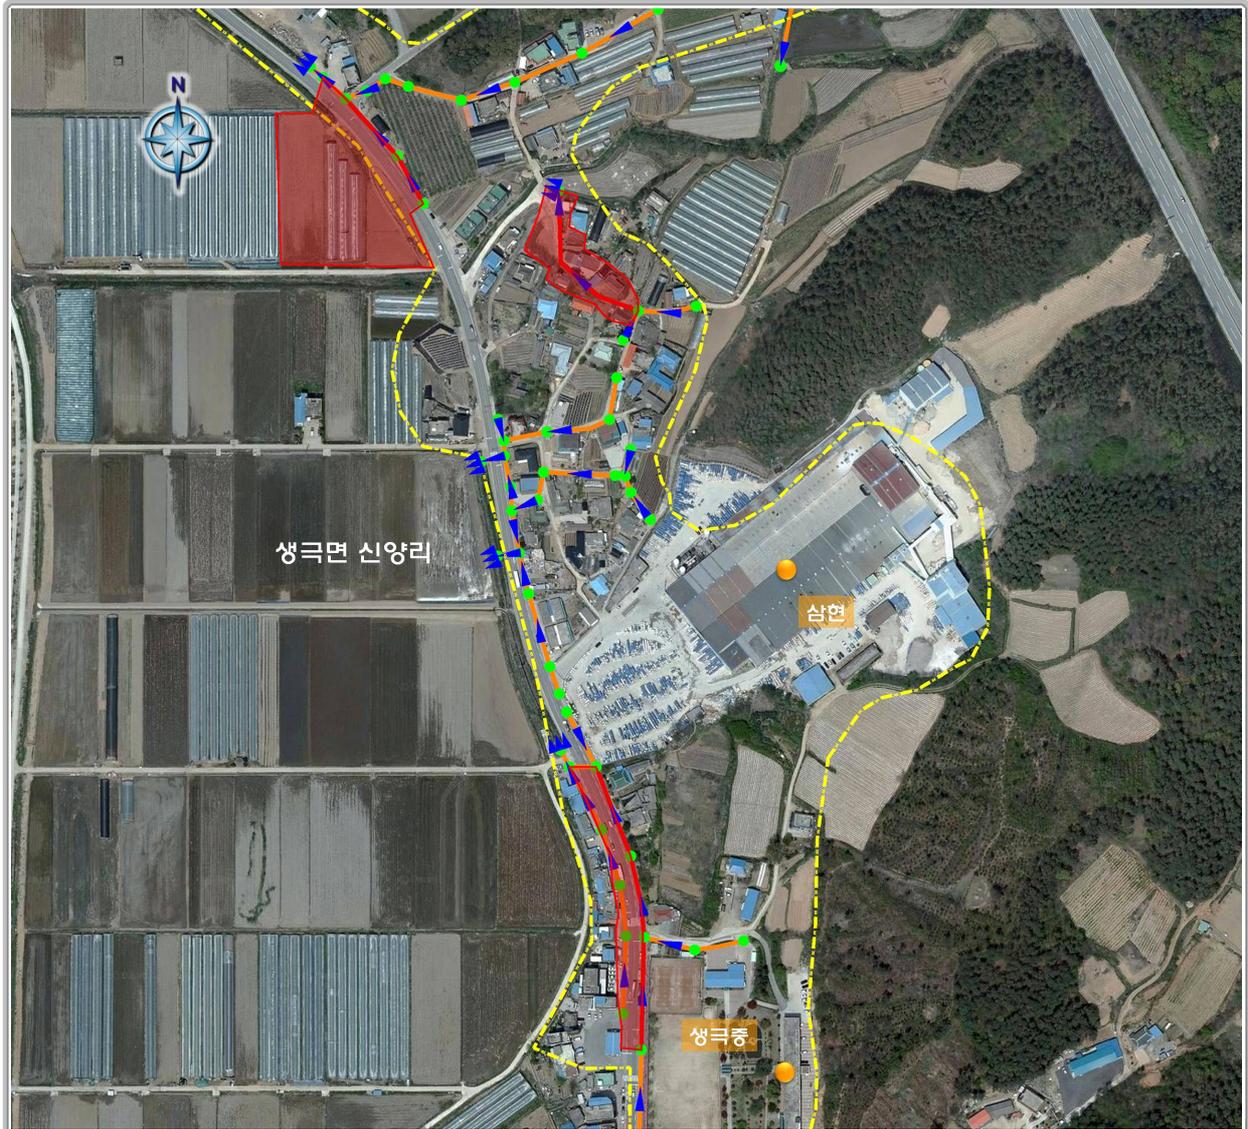
<표 4.5-19> 신양1지구 침수대응 하수도시설 위치 및 개량계획

관로 번호	연장(m)	현재우수관로		금회 우수관로 개량계획		비고
		관로규모(m)	관종	관로규모(m)	개략공사비 (백만원)	
계	376.26	-	-	-	325	
L8017-1	35.57	0.3	원형	0.8	31	
L8017-2	39.25	0.3	"	0.8	34	
L8022	107.89	0.3	"	0.8	66	
L6047	63.33	0.6	"	0.8	55	
L6046-3	55.92	0.6	"	0.8	48	
L6046-1	74.3	0.6	"	0.8	64

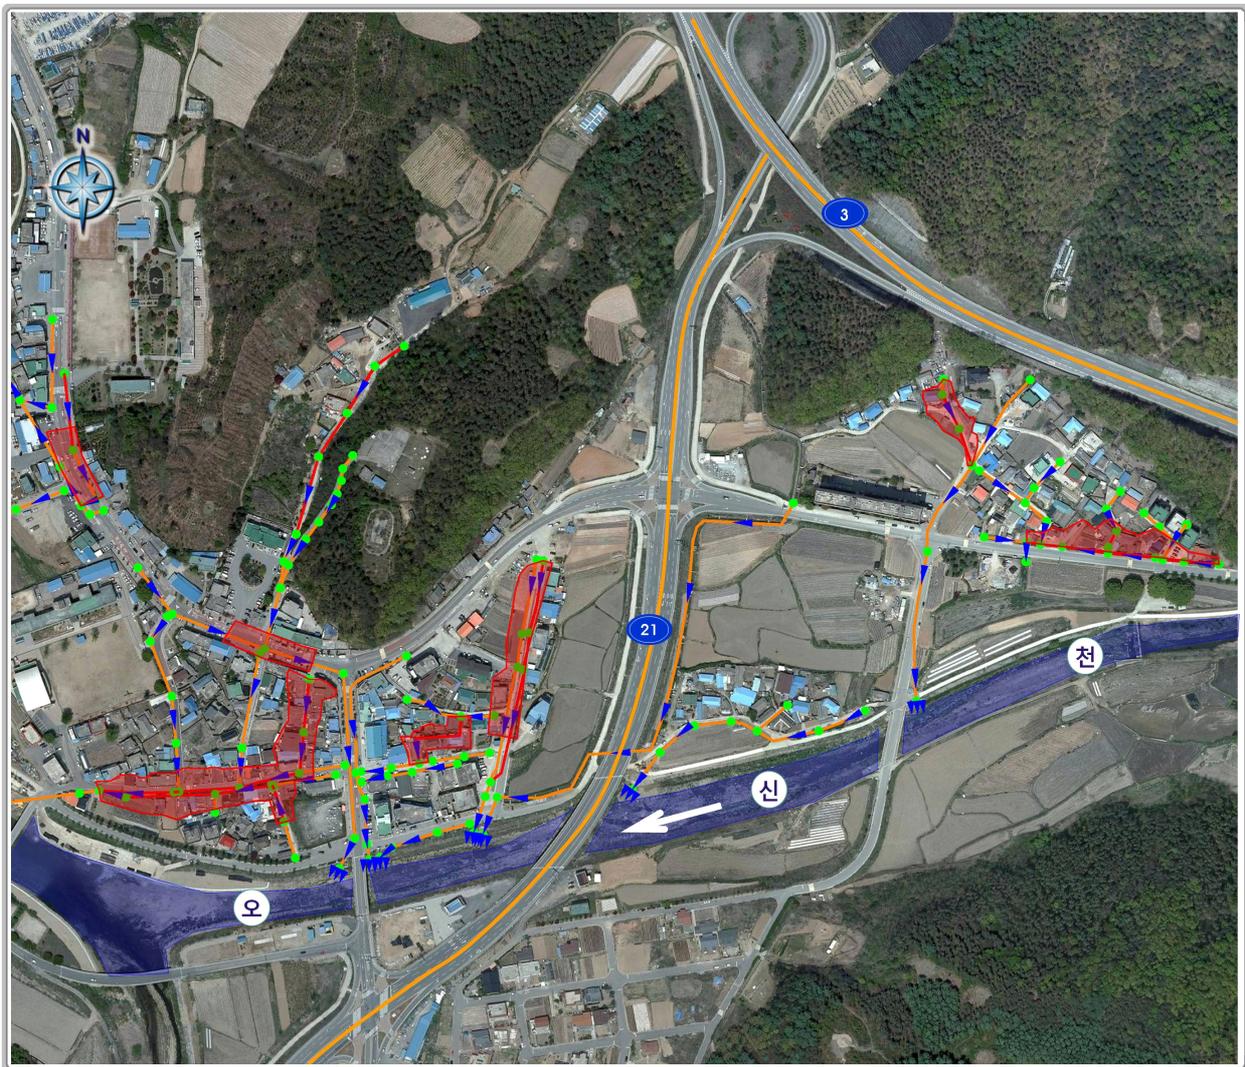
<표 4.5-20> 신양2지구 침수대응 하수도시설 위치 및 개량계획

관로 번호	연장(m)	현재우수관로		금회 우수관로 개량계획		비고
		관로규모(m)	관종	관로규모(m)	개략공사비 (백만원)	
계	1,180.46	-	-	-	869	
L6012-2	32.35	0.5	원형	0.6	22	
L6012-3	32.48	0.5	"	0.6	22	
L8069	16.4	0.6	"	0.8	14	
L8069-1	11.61	0.5	"	0.8	10	
L8068	35.14	0.5	"	0.8	30	
L8073	5.1	0.3	"	0.5	3	
L8072	15.15	0.3	"	0.5	9	
L8071	20.65	0.3	원형	0.5	13	
L8067	38.32	0.6	"	0.8	33	
L8064	6.17	0.6	"	0.8	5	
L8066	17.17	0.4	"	0.6	12	
L8065	28.97	0.4	"	0.6	20	
L6043-1	62.17	0.5	"	0.6	43	
L9001	29.56	0.5	"	0.6	20	
L9002	45.55	0.5	"	0.6	31	
L9003	43.05	0.5	"	0.6	30	
L9004	66.91	0.5	"	0.6	46	
L6066-1	44.88	0.3	"	0.5	27	
L6066-2	34.04	0.3	"	0.5	21	
L6056	61.83	0.6	"	0.8	53	
L6055-1	4.12	0.6	"	0.8	4	
L6055	50.21	0.6	"	0.8	43	
L6054	51.63	0.6	"	0.8	45	
L6060-3	22.73	0.5	"	0.8	20	
L6060-2	74.25	0.5	"	0.8	64	
L6060-1	31.41	0.4	"	0.8	27	
L6061-3	3.61	0.4	"	0.6	2	
L6061-2	28.69	0.4	"	0.6	17	
L6027	74.07	0.3	"	0.5	45	
L6020	61.14	0.5	"	0.6	42	
L6021	30.87	0.5	"	0.6	21	
L6021-1	100.23	0.5	"	0.6	69

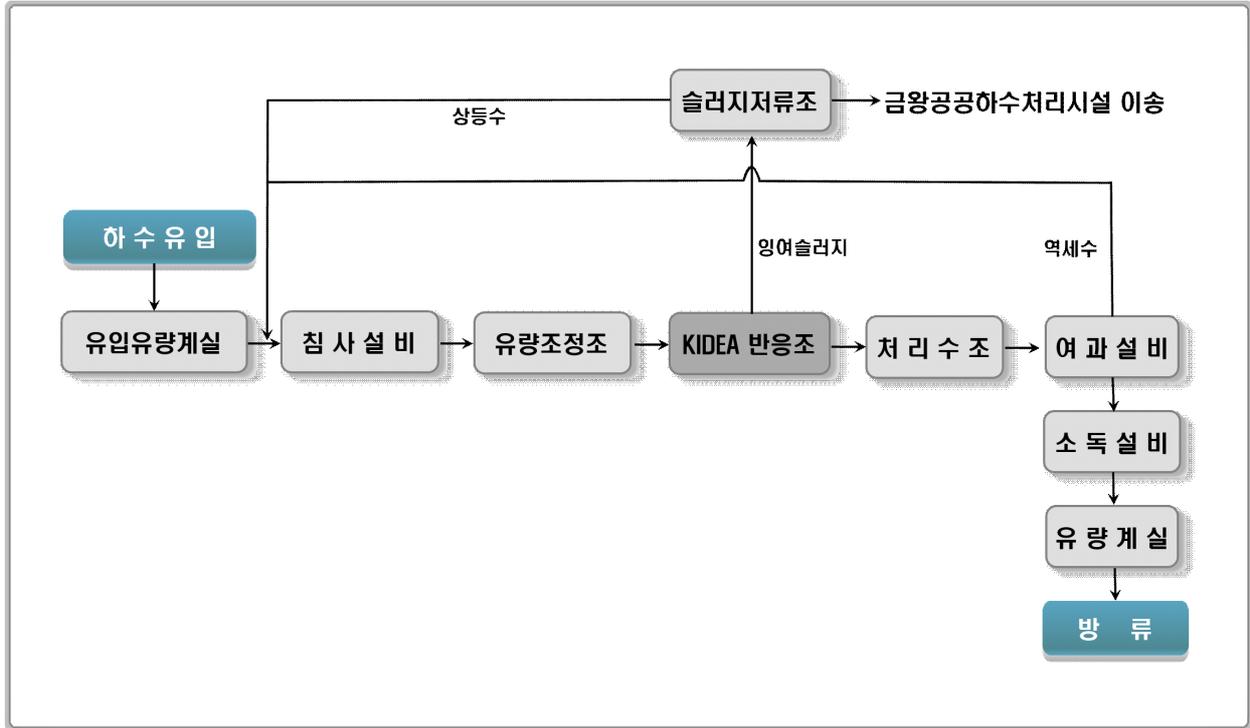
<그림 4.5-7> 생극 공공하수처리시설 처리공정도

구 분		시설개요
침사제거장치	형식	일체형자동제진기
	규격	스크린직경 300mm 타공규격 Ø3mm
유량조정조	형식	직렬식
	규격	B6.0m x L6.5m x H3.5m x 1조
반응조	형식	장방형
	규격	B6.5m x L10.0m x H3.5m
처리수조	형식	장방형
	규격	B2.0m x L15.0m x H3.5m x 1조
여과시설	형식	유연성 섬유사 미세여과기(3FM) 방식
	규격	2m ³ /hr (Ø0.4m×H3.5m)
소독시설	형식	관로형 UV램프
	규격	L380mm x Ø25mm
슬러지 저류조	형식	구거형
	규격	B5.0m x L1.5m x H3.0m x 1조
탈취기	형식	미생물 필터 방식
	규격	12mm/min

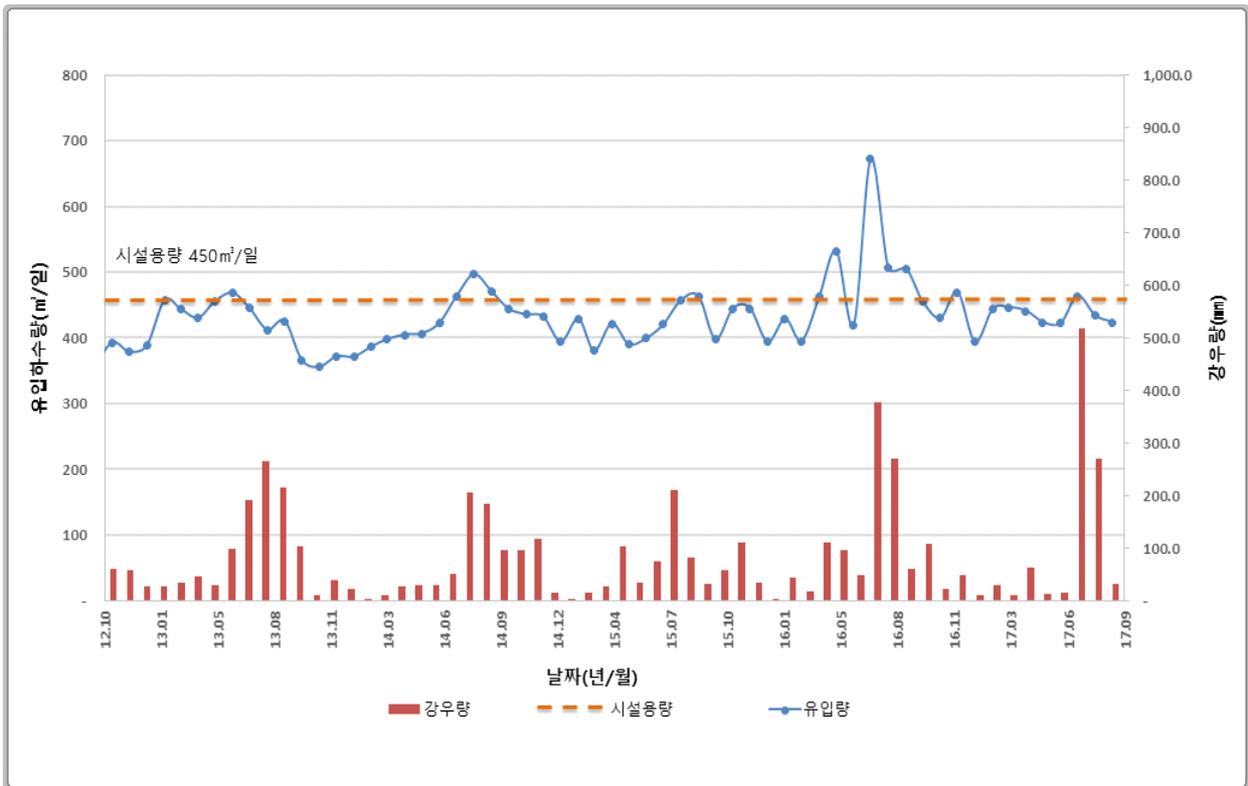
<그림 4.5-8> 최근 5년간(2012.12~2017.09) 유입하수량

- 최근 5년간 유입하수량 분석결과 시설용량 대비 83.4%~105.0%수준으로 유입
- ⇒ 2017년 기준 청천시 시설용량 대비 96.3%, 강우시 95.5%수준으로 시설용량이 부족한 상황이며, 최대 38.4%를 초과하고 있어 증설계획이 반드시 필요한 상황임

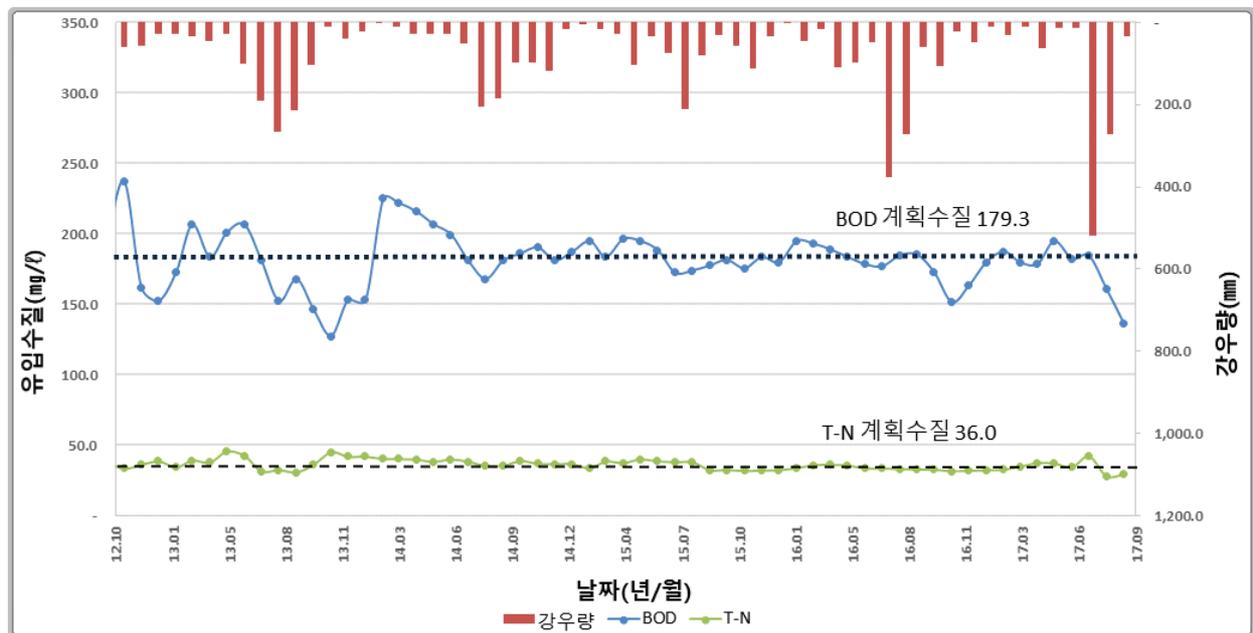
<그림 4.5-9> 최근 5년간(2012.12~2017.09) 유입수질

- 최근 5년간 유입수질 분석결과 계획유입수질 대비 고농도 수질 유입
- ↳ 생극 처리구역은 금왕처리구역과 인접한 도심지로 추가적인 인구유입이 진행중인 분류식화 지역으로 유입하수량 과다와 고농도 하수가 유입되는 것으로 판단됨
- ↳ 2017년 평균 유입수질(BOD기준)은 계획유입수질 대비 98.2%로 고농도 유입

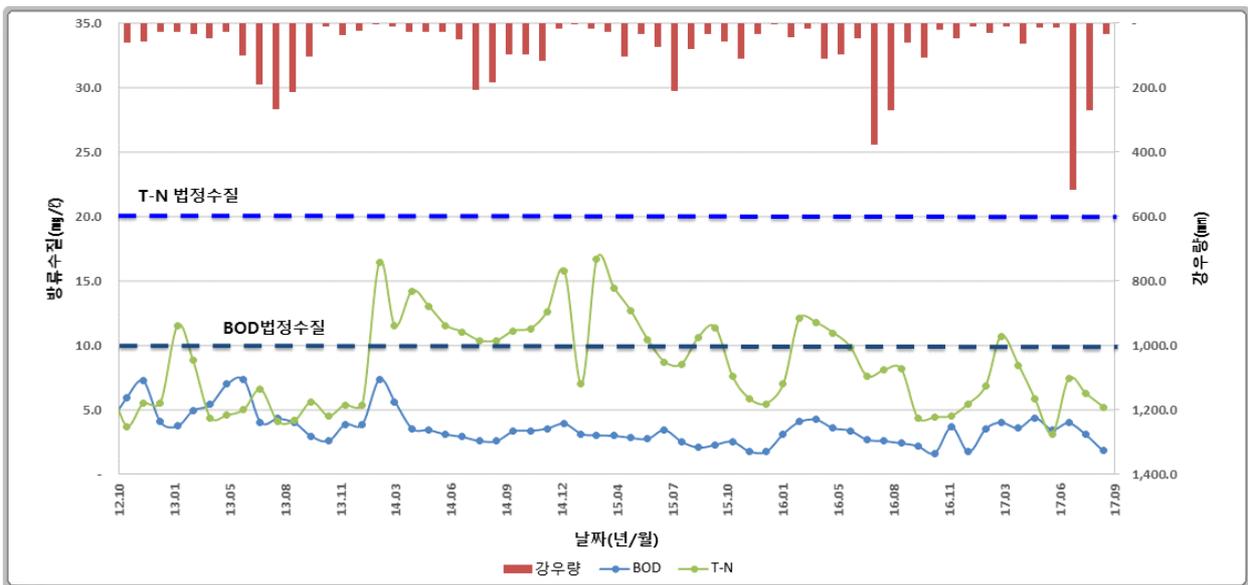
<그림 4.5-10> 최근 5년간(2012.12~2017.09) 방류수질

○ 최근 5년간 방류수질 분석결과 법정수질을 초과하는 일수는 없는 것으로 검토됨 ⇨ 적정처리

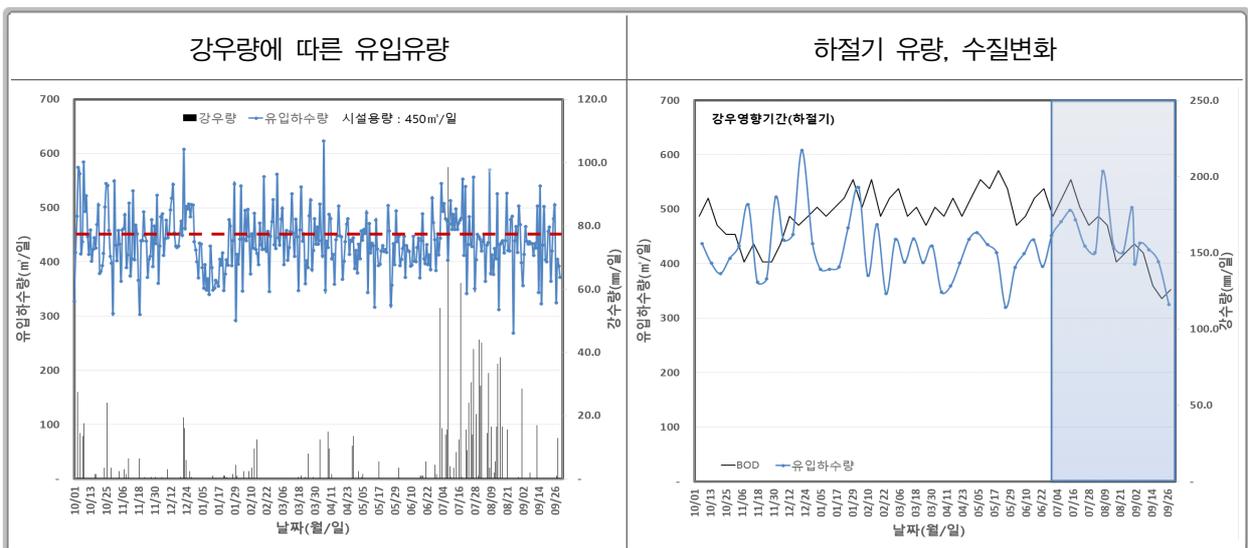
<그림 4.5-11> 하절기 유입하수량 현황(2017년)

◦ 하절기 유입하수량은 2017년 기준 시설용량 대비 97.9% 유입으로 동절기와 큰 차이가 없어 강우시 불명수 영향이 적은 것으로 분석되며 처리인구증가에 따른 유입하수량이 과다한 것으로 판단됨
 ⇨ 생극 처리구역은 완전 분류식 지역이고 관로 부설연도가 10년이 경과하지 않아 불명수 영향이 적은 것으로 판단되나, 하수발생량의 증가로 인한 처리시설 증설이 필요한 상황임

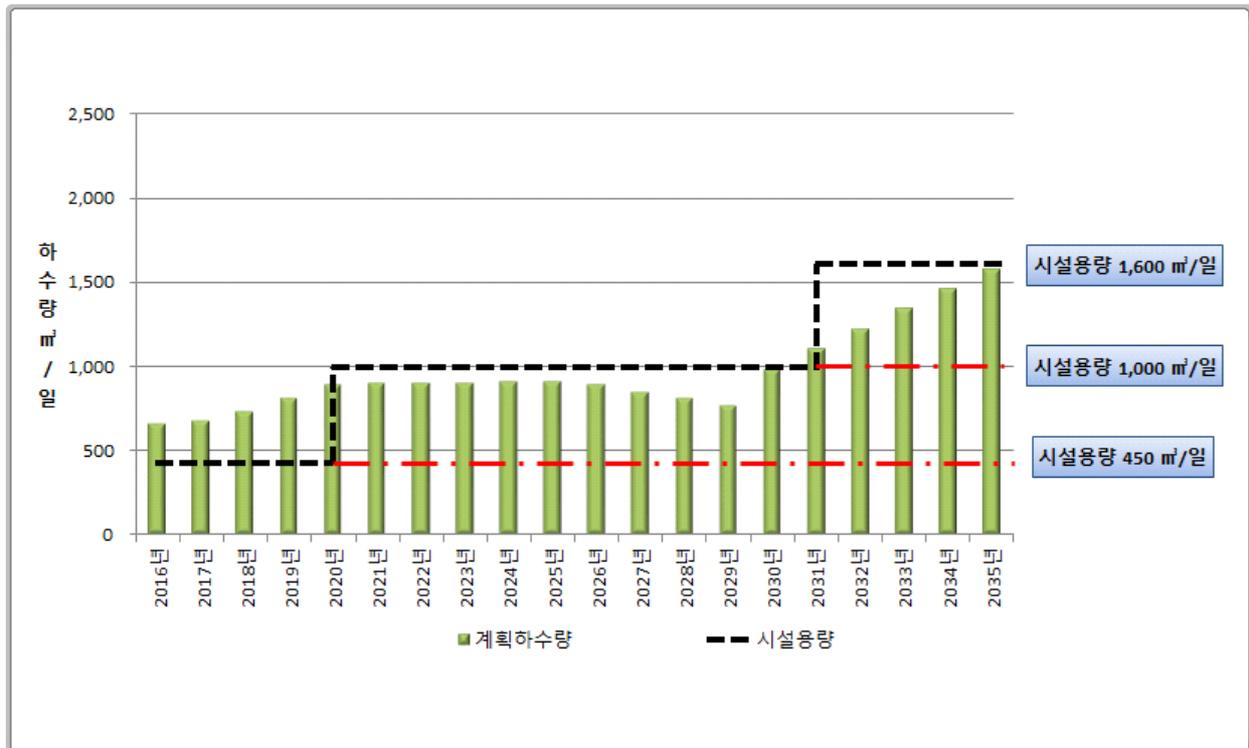
<그림 4.5-12> 생극 공공하수처리시설 단계별 증설계획

○ 생극처리구역 내 공동주택 개발 등에 의한 사회적 유입인구를 고려하여 1단계 550m³/일을 증설하는 것으로 계획

○ 최종목표년도 2035년까지 총 시설용량 1,700m³/일로 운영하는 것으로 계획

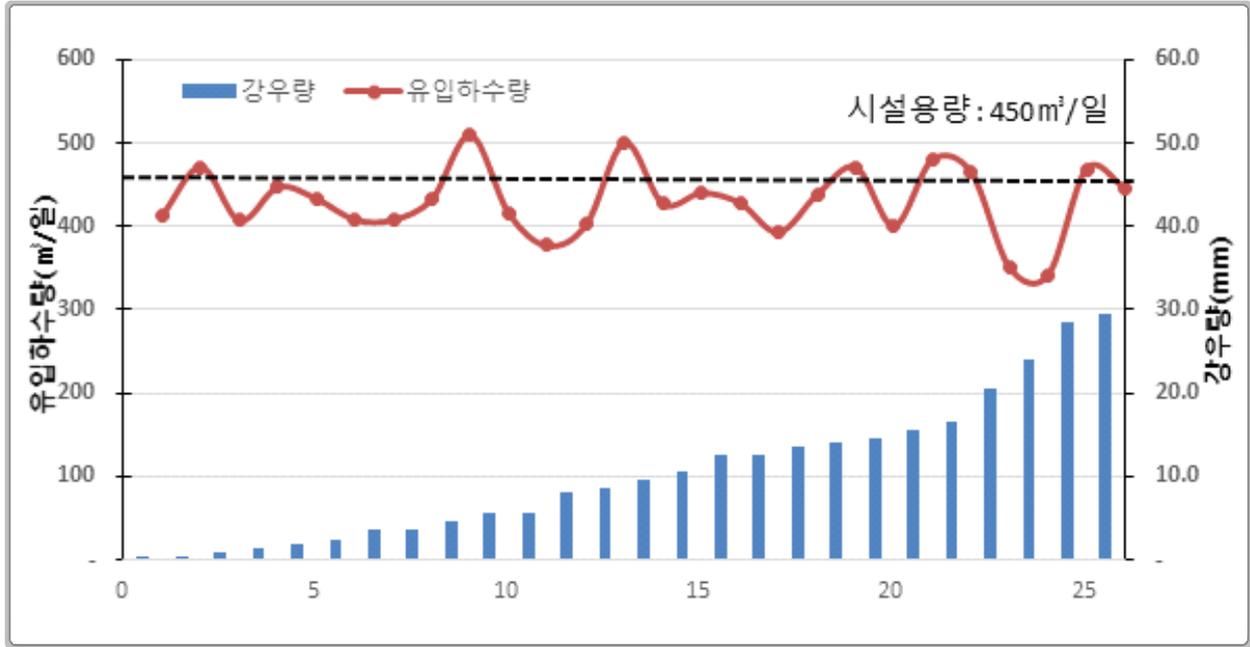
<그림 4.5-13> 강우량에 따른 하수유입 현황

- 2017년 1월~9월까지 3mm이상 강우시(강우영향일 제외) 운영현황 분석결과 강우일 총 60일 중 시설 용량 초과일이 일부 있으나 평균대비 처리문제는 없는 것으로 분석됨
- 또한 최대 강우인 10mm~30mm미만 강우시 시설용량의 96% 수준으로 유입되어 강우시 하수처리에 문제가 없는 것으로 분석되었음
- ⇒ 강우시 시설용량 이내 유입으로 적정처리가 이루어 지고 있으나, 지속적인 유지관리를 통해 강우시 적정처리가 유지될 수 있도록 해야 함

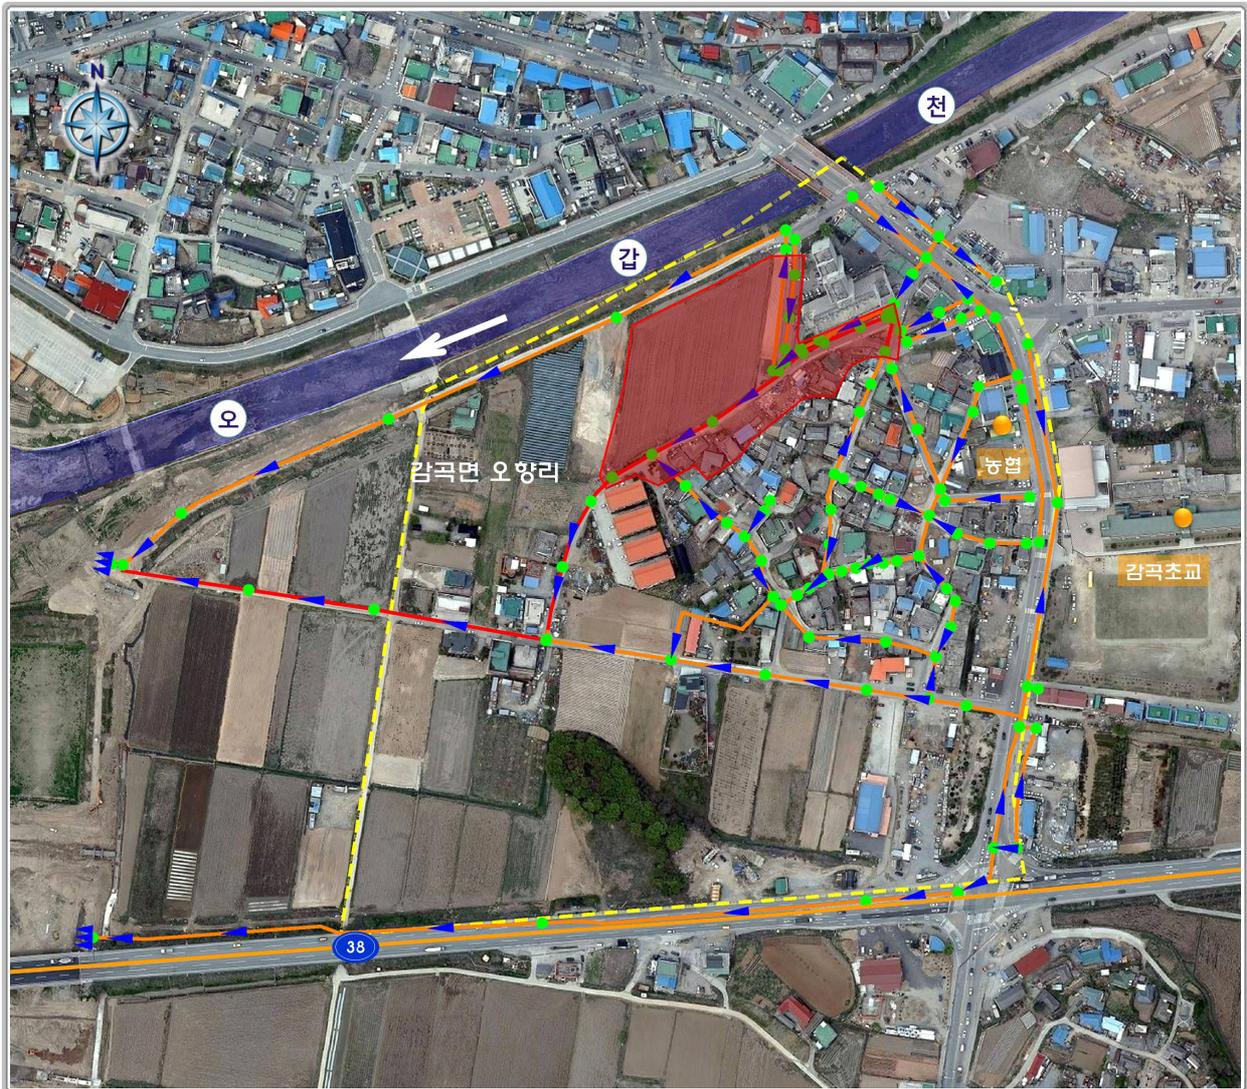
<표 4.6-19> 오향1지구 침수대응 하수도시설 위치 및 개량계획

관로 번호	연장(m)	현재우수관로		금회 우수관로 개량계획		비고
		관로규모 (m)	관종	관로규모 (m)	개략공사비 (백만원)	
계	597	-	-	-	763	
L6168-4	23.7	0.4	원형	0.8	20	
L7020	3.0	0.4	"	0.8	3	
L8525	18.8	0.4	"	0.8	16	
L8526	23.0	0.4	"	0.8	20	
L8527	14.8	0.4	"	0.8	13	
L8528	3.0	0.4	"	0.8	3	
L6151-1	48.5	0.6	"	1.2	65	
L6151-1	48.5	0.6	"	1.2	65	
L6152-1	41.9	0.6	"	1.2	57	
L6152-1a	32.7	0.6	"	1.2	44	
L6152-2	19.2	0.6	"	1.2	26	
L6153-1	43.4	0.6	"	1.2	59	
L6153-2	45.6	0.6	"	1.2	61	
L6153-3	6.2	0.6	"	1.2	8	
L6155	98.2	1.0	"	1.2	132	
L6156-1	76.7	1.0	"	1.2	103	
L6156-2	98.3	1.0	"	1.2	133

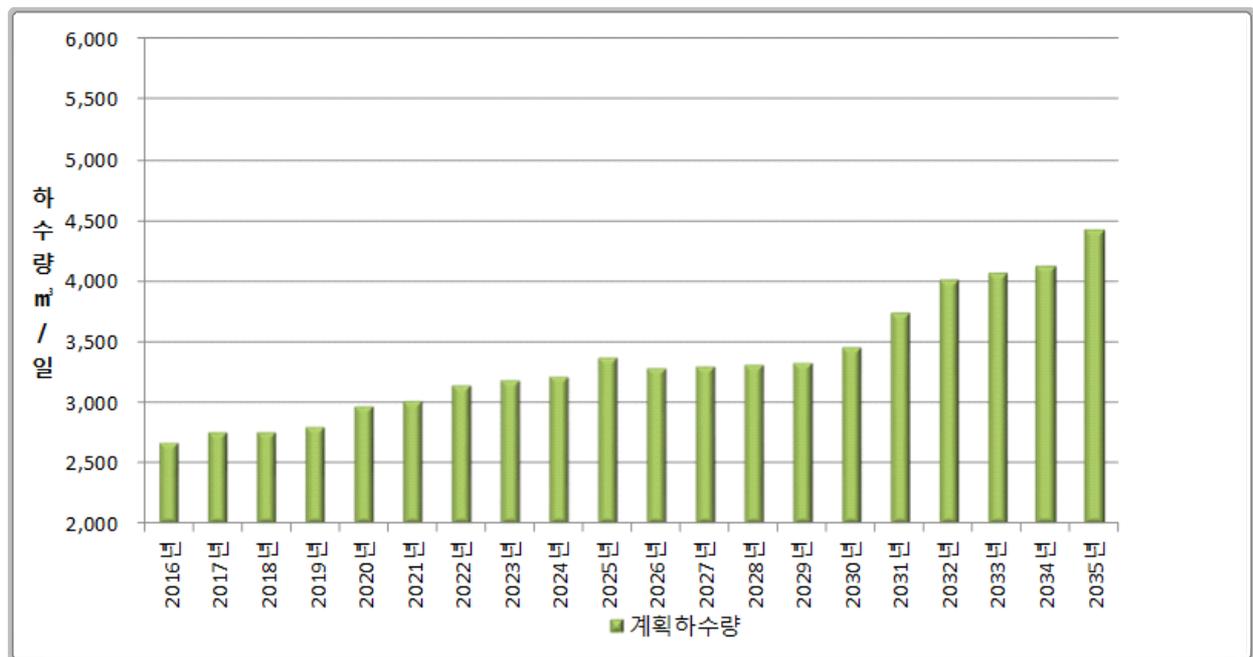
<그림 4.6-6> 감곡 공공하수처리시설 단계별 증설계획

구 분		2020년	2025년	2030년	2035년	비 고	
당초	처리인구(인)	7,382	7,276	-	-		
	계획 하수량 (m ³ /일)	일평균	1,726	1,704	-		-
		일최대	2,088	2,060	-		-
		시간최대	2,988	2,948	-		-
	시설용량(m ³ /일)	10,000	10,000	-	-		
	증설용량(m ³ /일)	-	-	-	-		
	건설기간(년)	-	-	-	-		
금회	처리인구(인)	7,950	9,090	9,042	11,526	장호원 STP 위탁처리	
	계획 하수량 (m ³ /일)	일평균	2,407	2,733	2,904		3,614
		일최대	2,938	3,336	3,543		4,410
		시간최대	4,278	4,857	5,160		6,421
	시설용량(m ³ /일)	10,000	10,000	10,000	10,000		
	증설용량(m ³ /일)	-	-	-	-		
	건설기간(년)	-	-	-	-

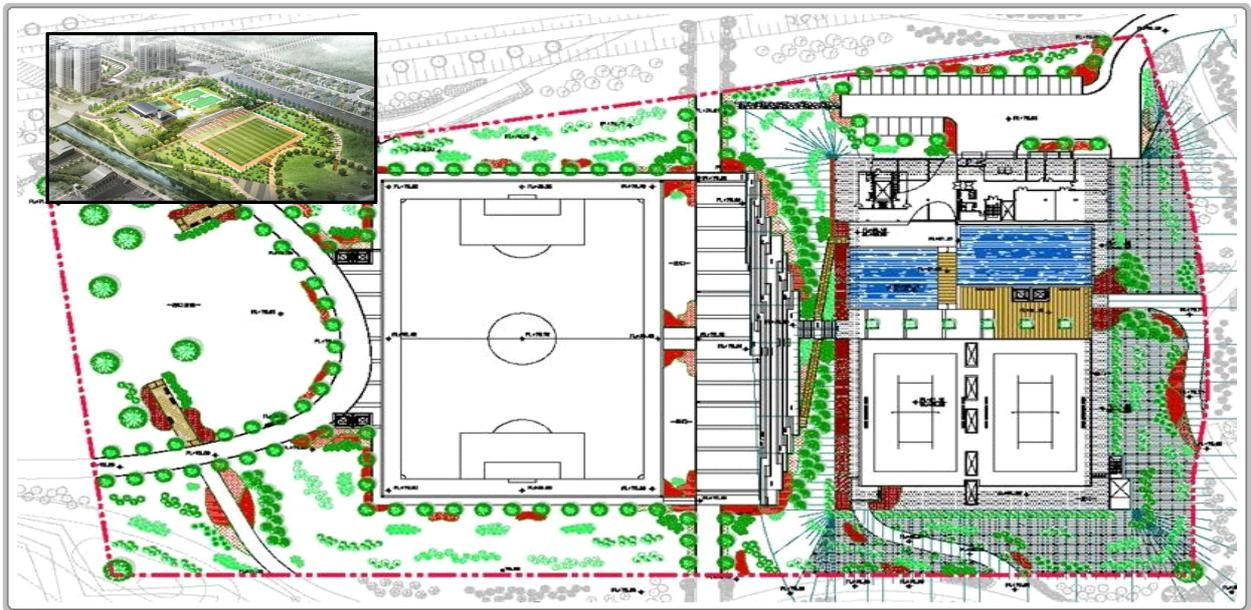
<그림 4.7-1> 혁신도시 공공하수처리시설 시설현황

- 2014년 시설용량 15,200m³/일 규모의 KS-BNR공법으로 준공으로 시설용량 15,200m³/일 운영 중
- 혁신도시처리구역은 L에서 운영·관리 중으로 별도의 시설계획을 수립하지 않음

구분	시설현황	비고
시설용량(m ³ /일)	15,200	
처리방법	KS-BNR공법	
가동일	2014. 7. 17	
위치	충청남도 진천군 덕산면 석장리 258-3번지 일원 (충북 진천·음성 혁신도시 사업지구 내)	
부지면적(m ²)	29,360	
방류수역	양지천 ⇨ 한천 ⇨ 미호천

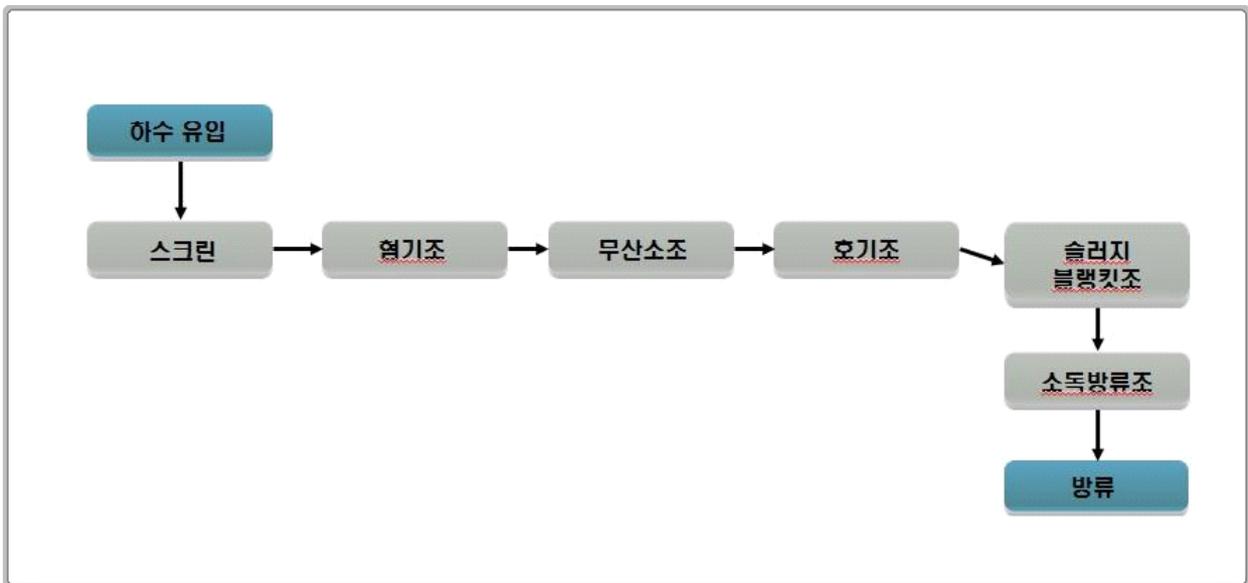
<그림 4.8-2> 맹동 공공하수처리시설 처리공정도

구 분		시설개요	
스크린시설 (종합협잡물처리기)	형식	선회류식	
	규격	Q = 525m³/일(목간격 : 세목 20mm, 미세목 3mm)	
유량조정조	형식	장방형	
	규격	W7.2m × L9.2m × He3.0m × 1지	
생물 반응조	협 기 조	형식	장방형
		규격	W5.4m × L1.3m × He4.5m × 1지
	무산소조	형식	장방형, 삼각형
		규격	W5.4m × L1.3/3.6m × He4.5m × 1지
	호기조	형식	장방형, 삼각형
		규격	W5.4m × L3.2/5.5m × He4.5m × 1지
	슬러지 블랭킷조	형식	삼각형
		규격	W5.4m × L4.6m × He4.5m × 1/2 × 1지
소독시설	형식	관로형 자외선 소독시설	
	규격	Q = 14.5m³/hr	
하수찌꺼기 저류조	형식	장방형	
	규격	W5.4m × L3.4m × H4.5m × 1지

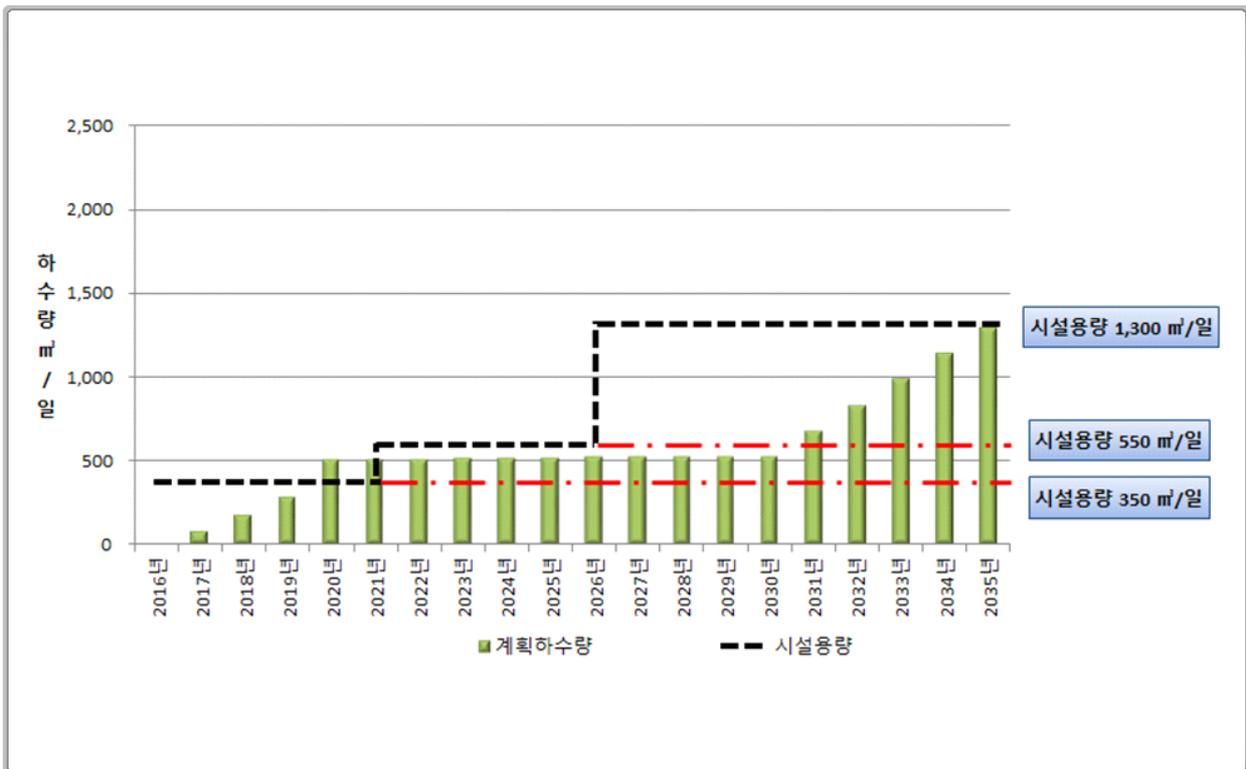
<그림 4.8-3> 맹동 공공하수처리시설 단계별 증설계획

구 분		2020년	2025년	2030년	2035년	비 고	
당초	처리인구(인)	507	507	-	-		
	계획 하수량 (m ³ /일)	일평균	81	81	-		-
		일최대	101	101	-		-
		시간최대	152	152	-		-
	시설용량(m ³ /일)	100	100	-	-		
	증설용량(m ³ /일)	-	-	-	-		
	건설기간(년)	-	-	-	-		
금회	처리인구(인)	1,225	1,270	1,281	3,574	1단계: 350m ³ /일 2단계: 200m ³ /일 4단계: 750m ³ /일	
	계획 하수량 (m ³ /일)	일평균	410	423	426		1,055
		일최대	503	518	522		1,291
		시간최대	736	759	764		1,884
	시설용량(m ³ /일)	350	550	550	1,300		
	증설용량(m ³ /일)	350	200	-	750		
	건설기간(년)	-	-	-	-

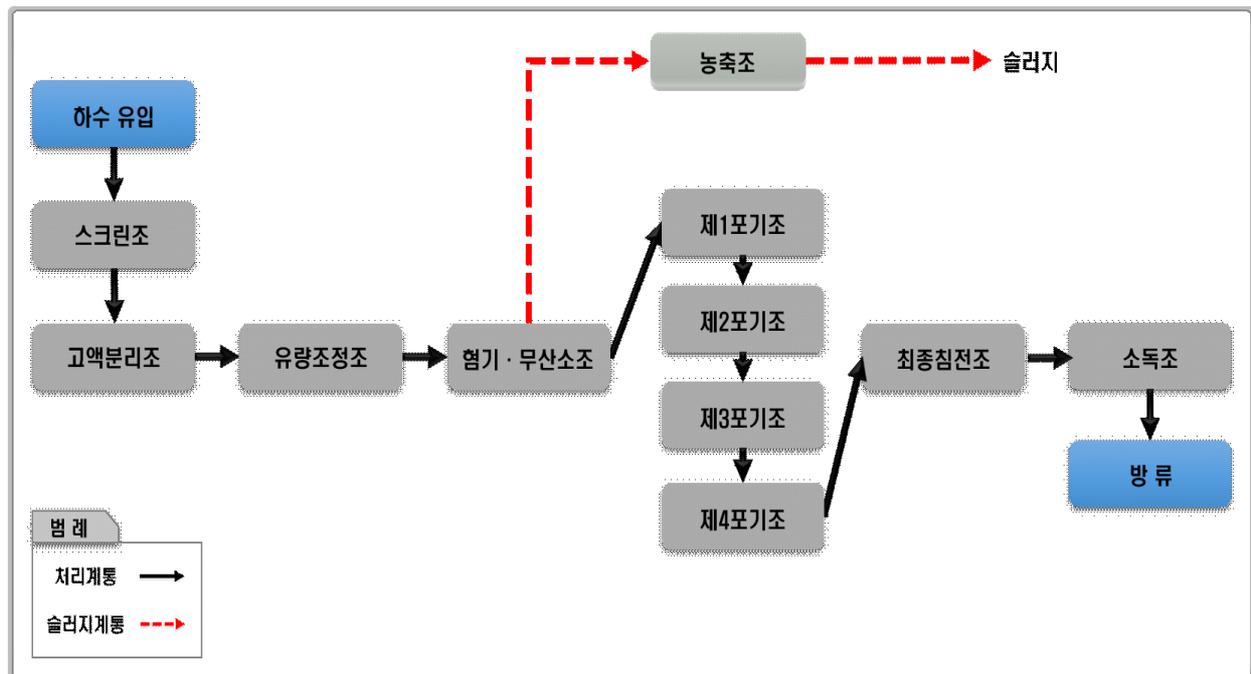
<그림 4.9-1> 부윤 소규모 공공하수처리시설 처리공정도

구분		시설현황	비고
수집-이송단계	오수관로	PE관 D200~300, L=1168.70m	
	오수펌프장	-	
처리단계	시설용량(m ³ /일)	100	
	처리방법	호기성 침전지형 고도처리공법	
	가동일	2004. 9. 11	
	위치	대소면 부윤리 대동로 530번길 24	
	처리구역면적(km ²)	0.1299	
	방류수역	미호천 ⇨ 금강

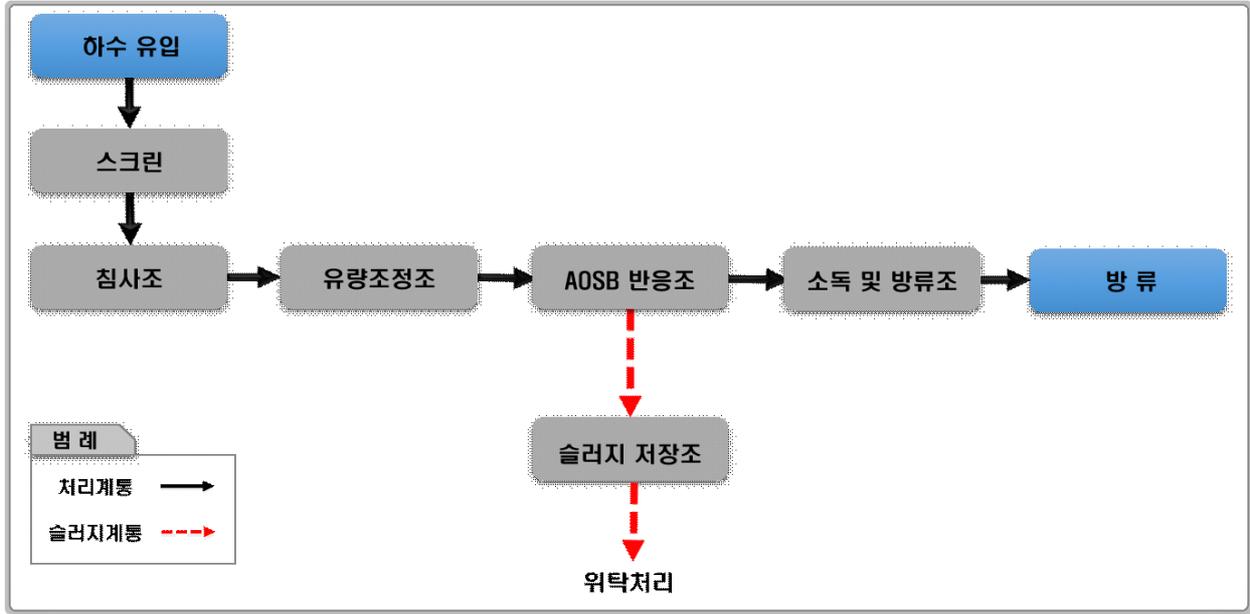
<그림 4.9-3> 미곡 소규모 공공하수처리시설 처리공정도

구 분		시 설 현 황	비 고
수집-이송단계	오수관로	PVC하수관, 덕타일주철관 D100~150, L=1168.70m	
	오수펌프장	1개소	
처리단계	시설용량(m ³ /일)	50	
	처리방법	AOSB공법	
	가동일	2006. 11. 6	
	위 치	대소면 한삼로 87번길 202	
	처리구역면적(km ²)	0.0538	
	방류수역	미호천 ⇨ 금강

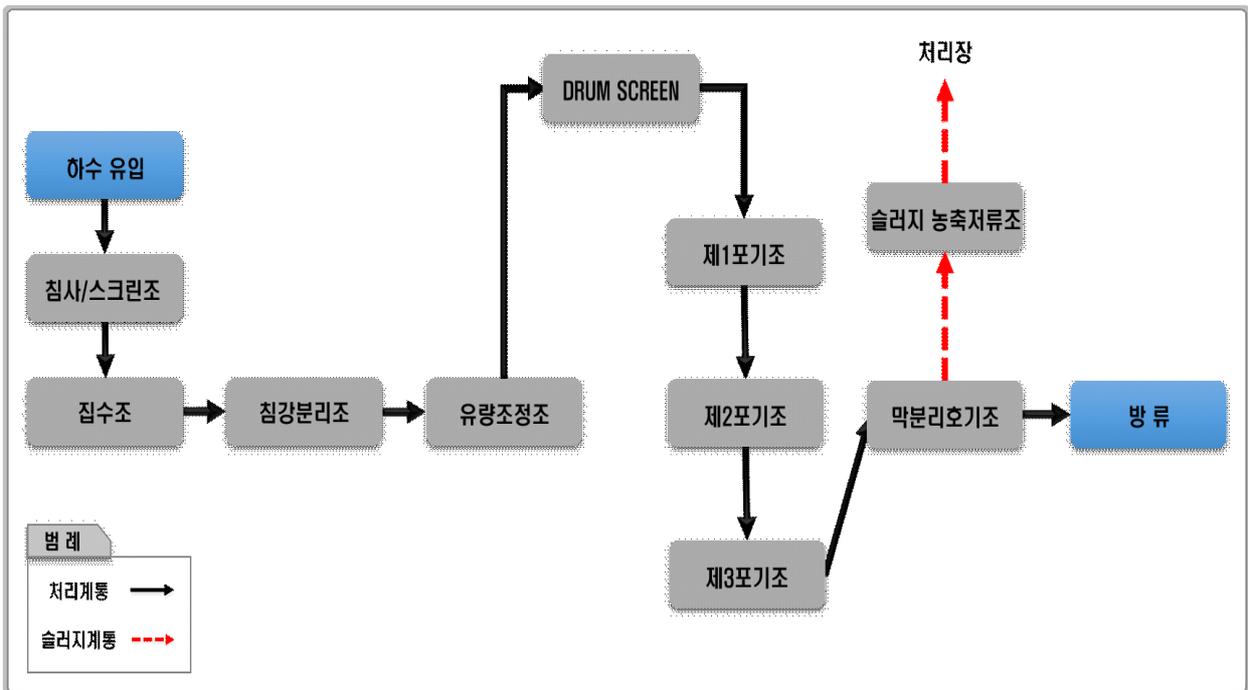
<그림 4.9-5> 관성 소규모 공공하수처리시설 처리공정도

구 분		시 설 현 황	비 고
수집-이송단계	오수관로	PE하수관 D200~250, L=811.28m	
	오수펌프장	-	
처리단계	시설용량(m ³ /일)	40	
	처리방법	KMS공법	
	가동일	2008. 7. 9	
	위 치	생극면 일생로 374	
	처리구역면적(km ²)	0.0474	
	방류수역	청미천 ⇨ 남한강
