5. 생극처리구역

04 처리구역별 하수도 계획

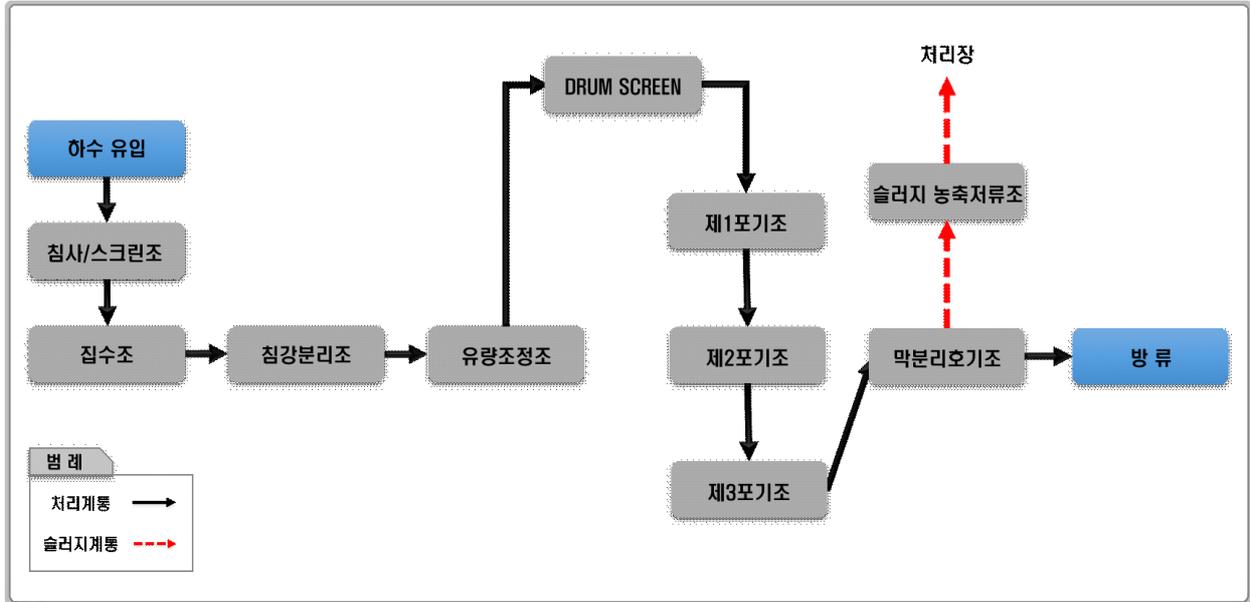
<그림 4.9-8> 오궁 소규모 공공하수처리시설 처리공정도

구 분		시 설 현 황	비 고
수집-이송단계	오수관로	PVC, PE하수관 D150~250, L=1,200.46m	
	오수펌프장	1개소	
처리단계	시설용량(m ³ /일)	50	
	처리방법	KMS공법	
	가동일	2008. 10. 31	
	위 치	감곡면 가곡로 252-7	
	처리구역면적(km ²)	0.118	
	방류수역	청미천 ⇨ 남한강
