## 제5장 하수찌꺼기(슬러지) 처리 · 처분계획

### 1. 기초조사

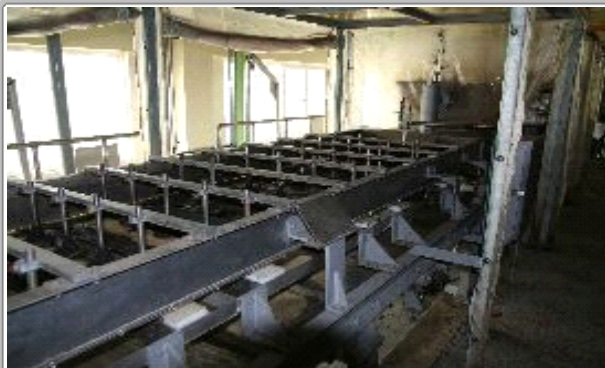
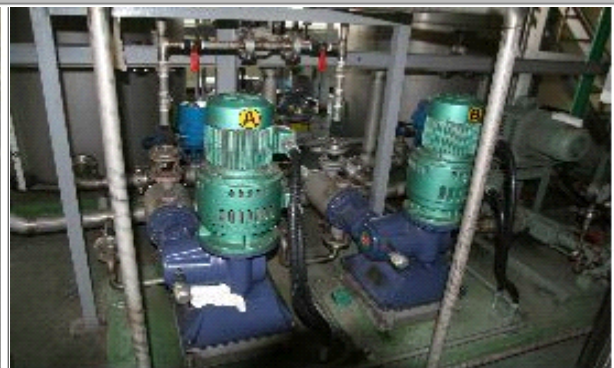
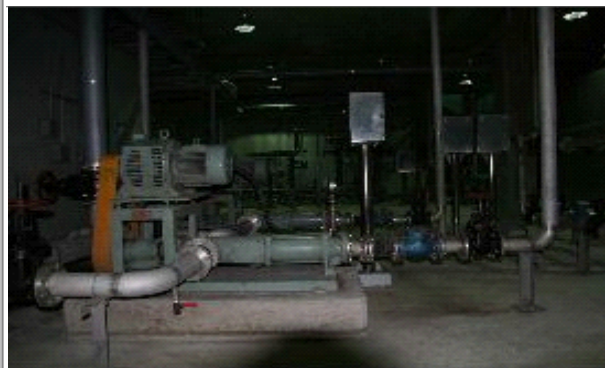
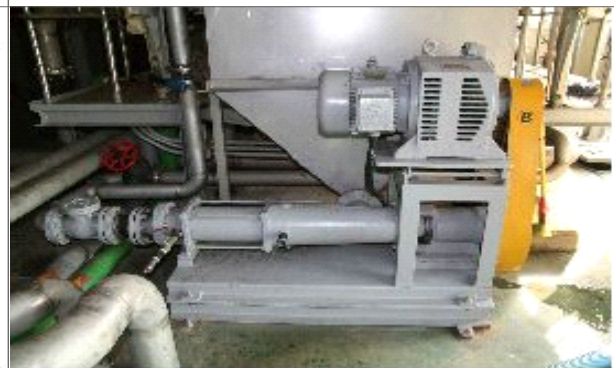
<그림 5.1-3> 금왕 공공하수처리시설 농축시설 현황

슬러지 농축기

약품공급펌프

슬러지 공급펌프

농축슬러지펌프

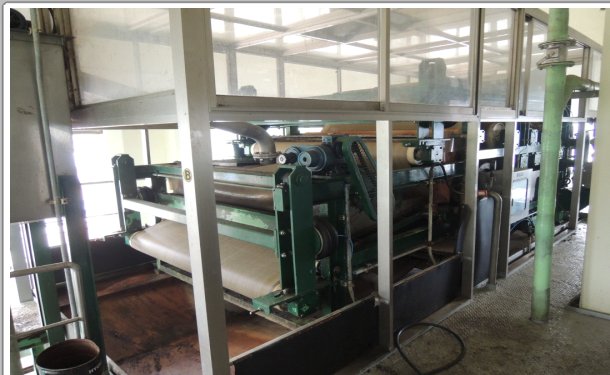
&lt;그림 5.1-4&gt; 금왕 공공하수처리시설 탈수시설 현황

- 2001년 12월 설치 후 부분적인 시설보완 후 현재까지 운영되고 있으며, 기계설비는 전반적으로 양호한 상태로 운영 및 유지관리가 되어있음

슬러지 탈수기

약품공급펌프

- 벨트프레스 탈수기는 부분적으로 노후화가 진행되고 있으나 지속적인 수선 유지관리를 통해 사용가능한 상태
- 기술진단 결과에 있어서도 슬러지 탈수설비의 기기들은 대체로 양호한 상태이며, 벨트 프레스 탈수기는 개선등급 C(5년 이내 개선)로 분류되어 전체적인 오버홀이 필요한 것으로 나타남

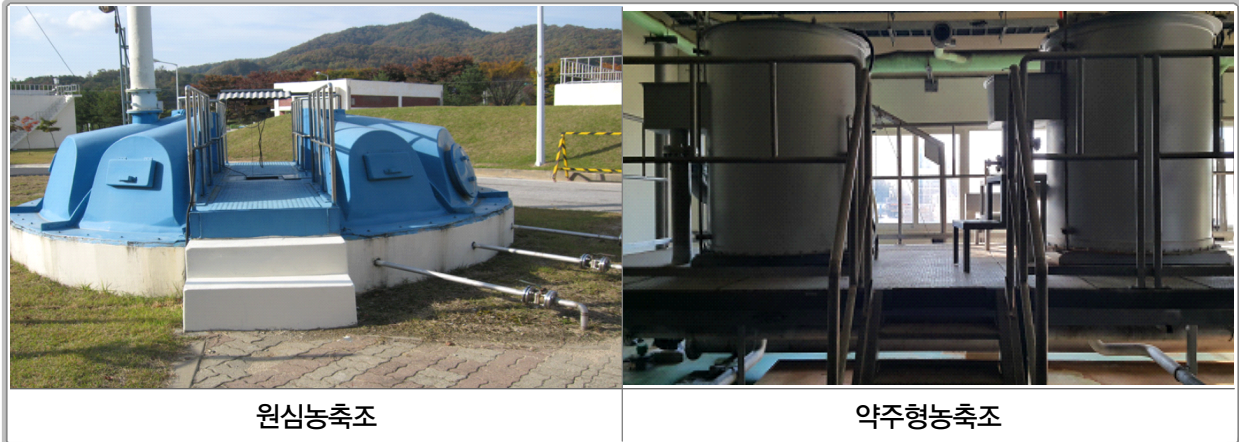
&lt;그림 5.1-6&gt; 음성 공공하수처리시설 농축시설 현황

원심농축조

약주형농축조

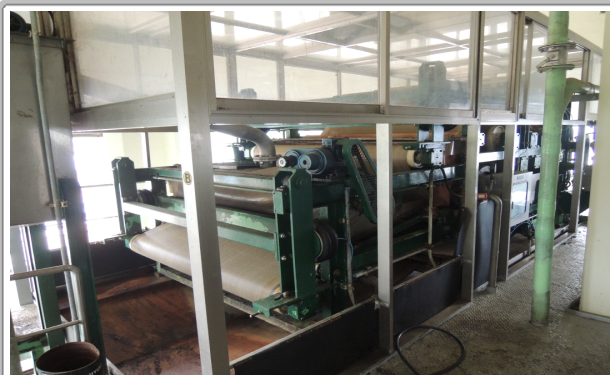
&lt;그림 5.1-7&gt; 금왕 공공하수처리시설 탈수시설 현황

○ 1999년 설치 후 부분적인 시설보완 후 현재까지 운영되고 있음

슬러지 탈수기

약품공급펌프

- 벨트프레스 탈수기는 부분적으로 노후화가 진행되고 있으나 지속적인 수선 유지관리를 통해 사용가능한 상태
- 기술진단 결과에 있어서도 슬러지 탈수설비의 기기들은 대체로 양호한 상태이며, 벨트 프레스 탈수기는 개선등급 C(5년 이내 개선)로 분류되어 전체적인 오버홀이 필요한 것으로 나타남

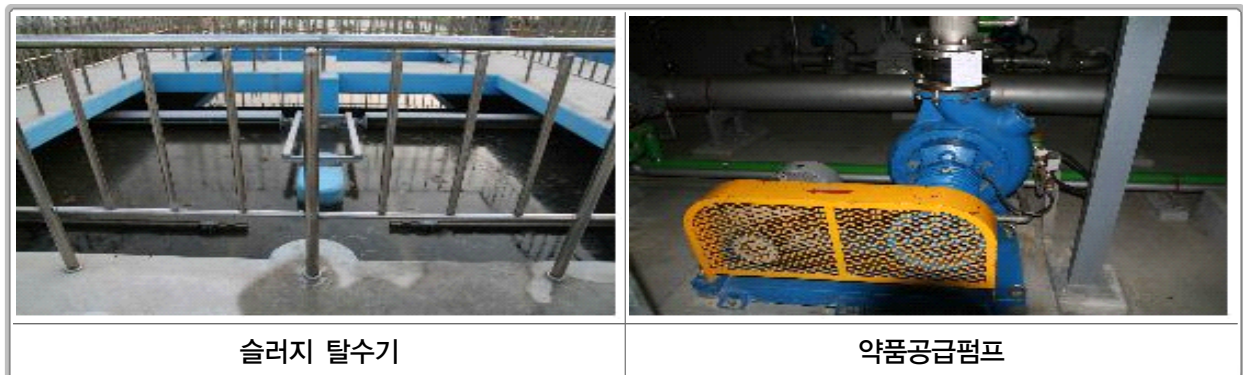
&lt;그림 5.1-9&gt; 대소 공공하수처리시설 탈수시설 현황

- 2007년 8월 대소 공공하수처리시설 준공시 잉여슬러지 처리를 위한 기계식 농축 · 탈수시설 1대가 설치되었으며, 탈수 케익은 금왕 공공하수처리시설로 이송 최종처분하는 것으로 계획

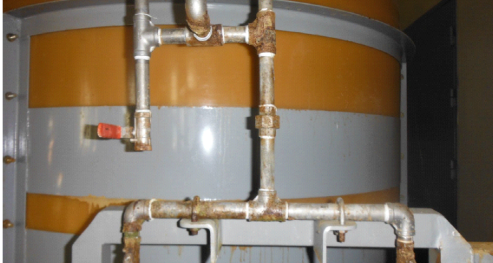
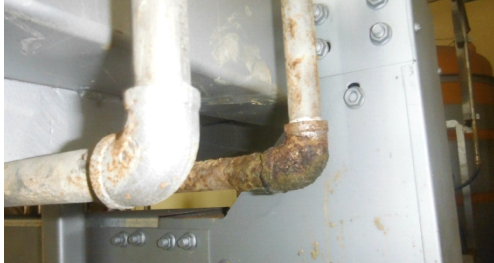
| 구 분 | 문 제 점 | 개선방안 |
|---|---|---|
| 농축기<br>약품공급<br>배관<br>(개선완료) | <ul style="list-style-type: none"> <li>· 저급의 내산성 재질로 설치되어 있음</li> <li>⇨ 부식에 의한 빈번한 소손현상발생</li> <li>⇨ 투입중단상태로 운영되어 농축효율의 저하</li> </ul> | <ul style="list-style-type: none"> <li>· 농축기에 염화제2철이 투입될 수 있도록 기존의 공급배관을 내산성 재질로 변경설치</li> <li>- 배관변경 : PVC, 20A x 2식</li> </ul> |

| 구 분 | 내 용 | 공사비 |
|---|---|---|
| 개략공사비 | · 농축기 약품공급 배관 재질변경 | · 10,000천원(개선완료) |

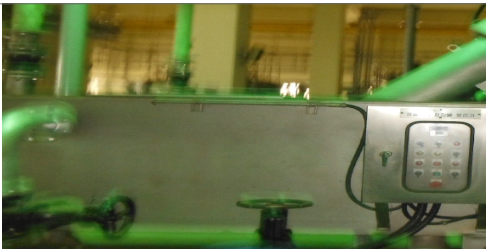
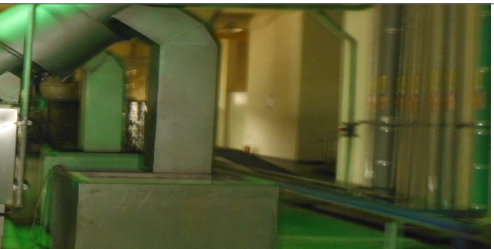
| 구 분 | 문 제 점 | 개선방안 |
|---|---|---|
| 생슬러지<br>협잡물분리기 | <ul style="list-style-type: none"> <li>· 1차침전지에서 발생한 생슬러지는 타공식 Screw형 스크린에서 슬러지 내 함유된 고형물 및 협잡물을 제거한 후 혼합슬러지저류조로 유출되도록 계획되었으나 용량부족에 따른 Overflow현상으로 가동중지 상태</li> </ul> | <ul style="list-style-type: none"> <li>· 기존 스크린은 부유물 제거용으로 생슬러지 협잡물 제거에 적합한 드럼형 스크린으로 교체</li> <li>- 스크린 : 드럼형, 30m³/hr x 2.2kW x 1식</li> </ul> |

| 구 분 | 내 용 | 공사비 |
|---|---|---|
| | · 생슬러지 협잡물 분리기 교체 | · 150,000천원 |

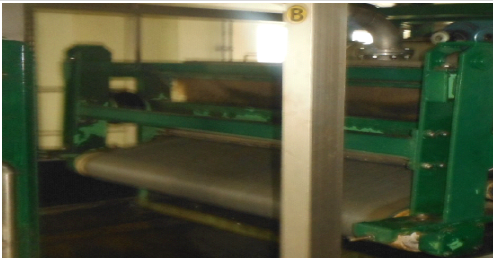
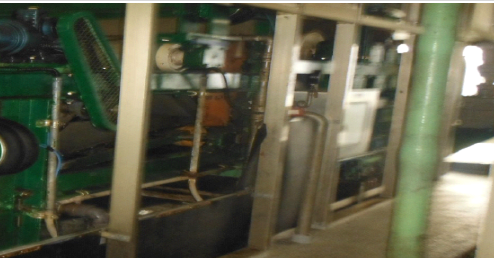
| 구 분 | 문 제 점 | 개선방안 |
|---|---|---|
| 탈수기 | <ul style="list-style-type: none"> <li>· Belt Press형 탈수기는 '2001년 12월에 설치 후 부분적인 시설보완 후 현재까지 운영되고 있으나 베어링 및 실린더가 한계수명에 도달된 상태</li> <li>⇨ 각종 로울러 고무라이닝 마모로 탈수효율 저하</li> <li>⇨ 약품사용량 증가 및 가동시간 연장</li> </ul> | <ul style="list-style-type: none"> <li>· 탈수기 제작업체에 의뢰하여 가동상태 점검 후 소모품류(오일, 베어링) 로울러 교체 등의 전반적인 OVERHAUL작업을 실시</li> <li>- 탈수기 : Belt Press형 1.5mW x 1.5kW x 2식</li> </ul> |

| 구 분 | 내 용 | 공사비 |
|---|---|---|
| | · 탈수기 OVERHAUL작업 | · 100,000천원 |

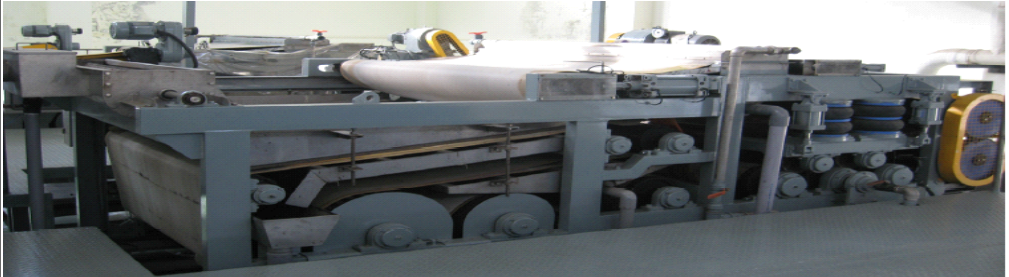
| 구 분 | 문 제 점 | 개 선 방 안 |
|---|---|---|
| 여과포 자동세척장치 (개선완료) | · 벨트프레스형 탈수기의 여포세척장치는 고정식으로 설치<br>⇨ 효과적인 세척이 어렵고 다량의 세척수 사용으로 에너지 낭비현상이 발생 | · 탈수기의 여포세척 효율이 증대되도록 세척 방식을 고정식에서 좌·우 이동형 변경<br>-여과포 자동세척장치 : Belt 폭(1.5m) × 2식 |
| 탈수기 (개선완료) | · Belt Press형 탈수기는 ‘1996년 5월에 설치 후 부분적인 시설보완 후 현재까지 운영되고 있으나 베어링 및 실린더가 한계수명에 도달 된 상태<br>⇨ 각종 로울러 고무라이닝 마모로 탈수효율 저하<br>⇨ 약품사용량 증가 및 가동시간 연장 | · 탈수기 제작업체에 의뢰하여 가동상태 점검 후 소모품류(오일, 베어링) 로울러 교체 등의 전반적인 OVERHAUL작업을 실시<br>- 탈수기 : Belt Press형 1.5mW × 1.5kW × 2식 |
