| 기술검토건명 | 깎기비탈면(STA. 59+020~59+440구간, 함양방향) 안정성 검토 | | |
| 공 구 명 | 대전-서상간 제9공구 | 검토구분 | 토 질 및 기초 |
| 검 토 기 간 | 2001. 8. 16. ~ 2001. 8. 20. | 검 토 자 | 백정수, 최우영, 정세훈 |

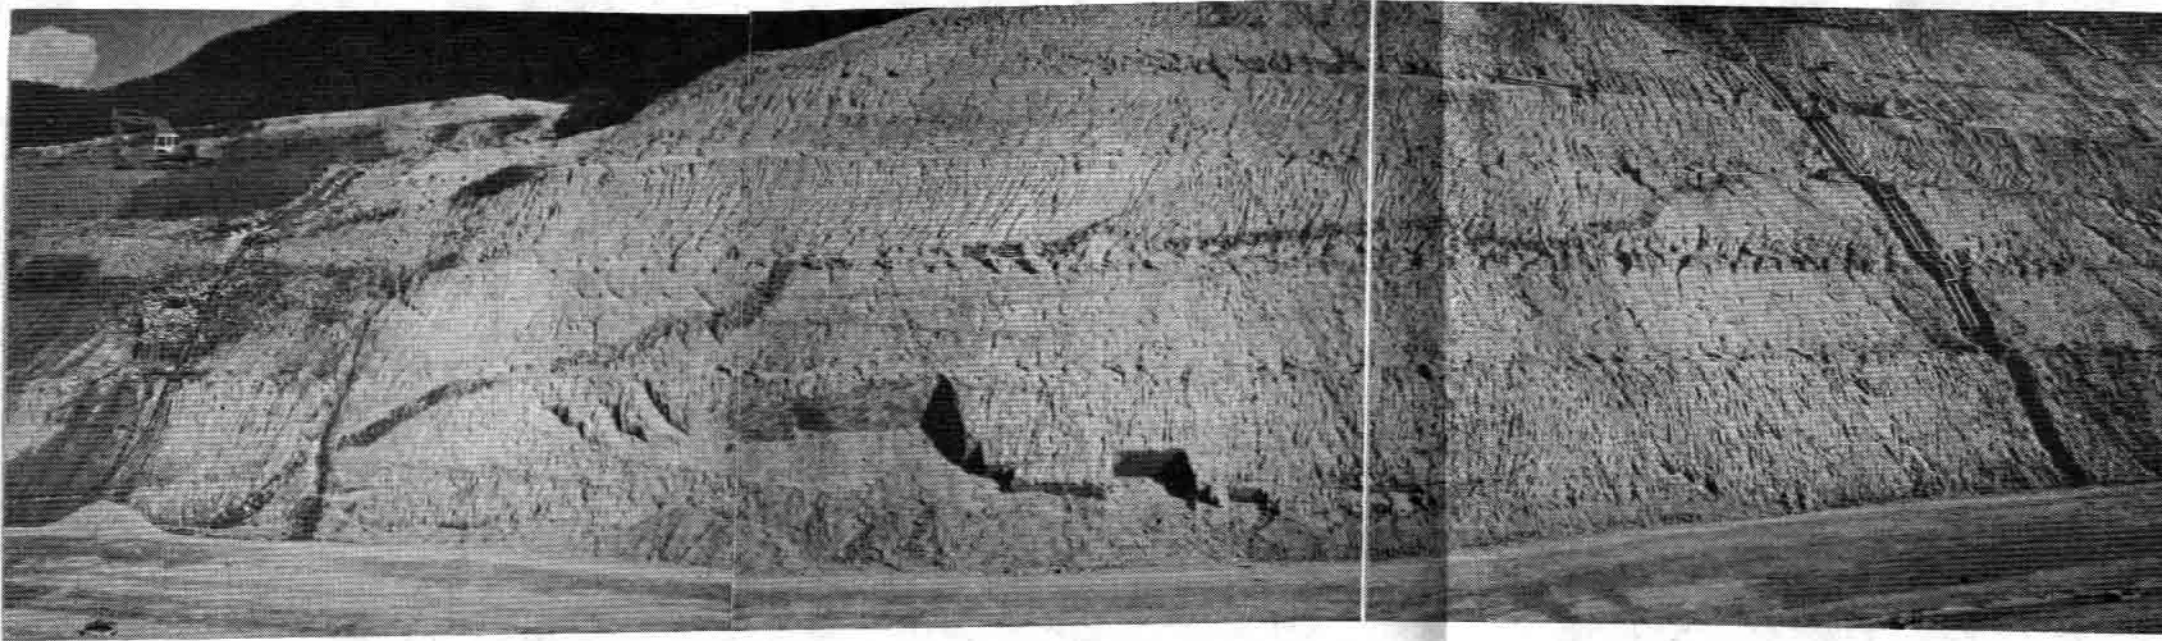
지하수 유출은 STA. 59+180부근 봉적토층에서 많은 양의 지하수가 유출되고 이 지하수로 인해 봉적토층 하부에 분포하고 있는 풍화잔류토층이 심하게 침식, 세굴되고 있어 용출수에 대한 처리대책이 요구된다.

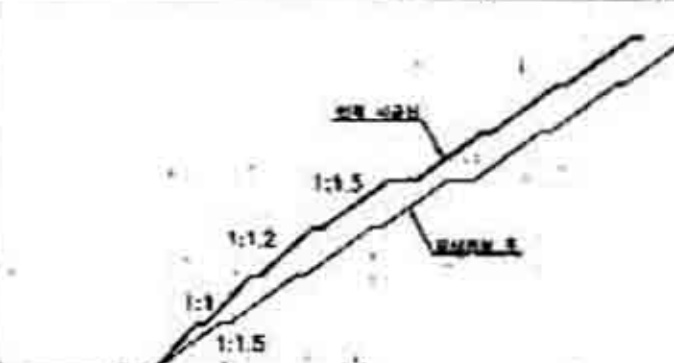
- 절리군J1에 의한 평면 또는 쉼기형 파괴가 국부적으로 진행되었으며 추가적인 파괴가능성이 있음.

- 절리에 의한 평면파괴가 발생되었으며 추가적인 파괴가능성이 있음.

| 비교안 | 대책공법 | 추천안 |
|---|---|---|
| 제1안 | Nailing공법<br>+<br>비탈면 세굴방지용 녹화공법 | <ul style="list-style-type: none"> <li>Sliding 발생지역 주변 이완부위에 대한 보강</li> </ul> <div style="border: 1px solid black; padding: 5px; display: inline-block;"> A지역 : STA.59+170~59+230<br/> B지역 : STA.59+250~59+300 </div> <ul style="list-style-type: none"> <li>비탈면 녹화공법</li> </ul> |
| 제2안 | 경사완화공법 | |

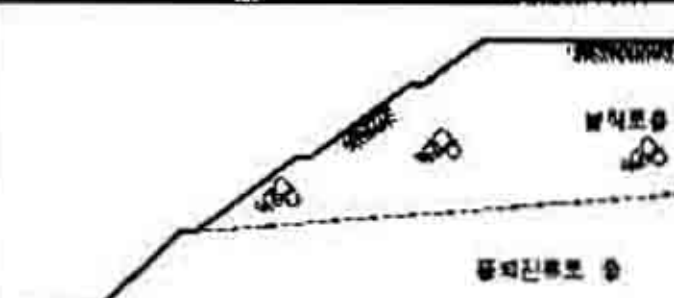
- 전반적으로 안정상태를 유지하고 있으나 상부 봉적토층을 통하여 유출되는 지하수에 의해 점차 연약화되고 있으며 STA. 59+360부근에는 1소단에 인장균열이 발생되어 불안정할 상태임.
- 봉적토층의 지하수 유출에 의해 하부 풍화잔류토층의 불안정이 예상됨.

- 봉적토층에서 다량의 지하수가 유출되고 있으며 현재는 비탈(1:1.50)을 유지하고 있으나 지속적으로 지하수가 유출될 경우 토립자가 유실되어 안전율이 저하되어 비탈면의 장기적 안정유지가 어렵게 되고 겨울철 표면수가 동결되며 수압이 증가하여 비탈면활동을 야기할 수 있음.

| 비교안 | 대책공법 | 추천안 |
|---|---|---|
| 제1안 | 현장타설 콘크리트 격자볼록<br>+<br>비탈유도배수공법 | <ul style="list-style-type: none"> <li>콘크리트 격자볼록</li> <li>현재비탈면 경사에 대한 정밀안정분석 후 소요안전율이 부족한 경우에는 Soil Nailing 등 보강 필요.</li> </ul> |
