# 기 술 검 토 서

NO. 토질 및 기초 — 49

제 목: 송정1교 교대2(서울방향)  
기초지반 처리대책 검토

강 원 건 설 사 업 소  
춘 천 ~ 동 홍 천 기 술 자 문 단

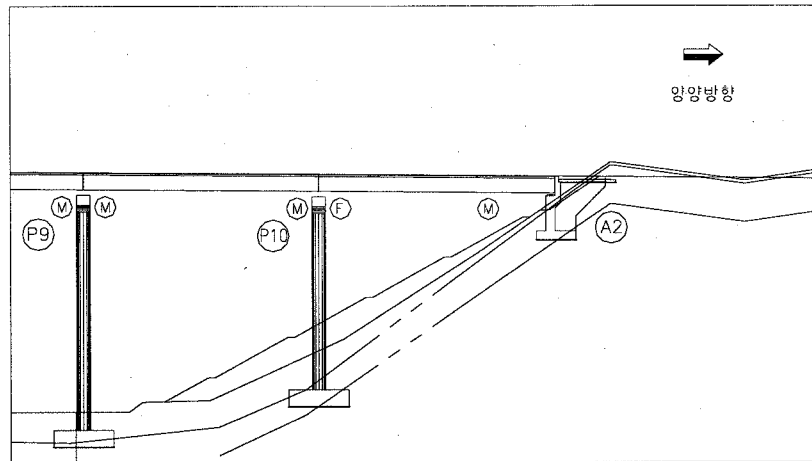
[그림-1] 평면도 및 종단면도

송정1교 교대2(서울방향)의 기초지반은 연암정도의 수준을 나타내며, 설계 E.L보다 약 3.7m 상승하여 분포하고 있음.(교대높이 당초H=9.5m→변경H=5.8m)

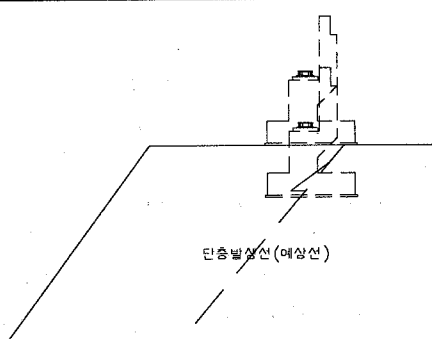
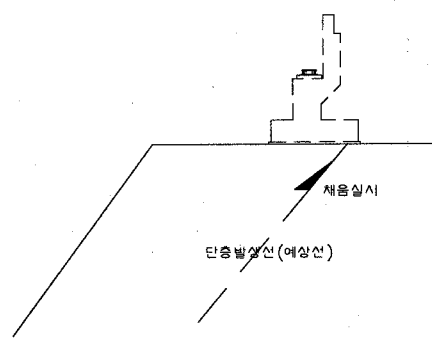
『표-1』 기초처리 방안 비교표

| 구 분 | 공동을 제거하는 방안 | 공동을 채우는 방안 |
|---|---|---|
| 공법개요 | 기초저면의 공동을 제거하고 기초E.L.을 내리는 방안 | 기초 E.L 변경없이 기초하부의 공동을 채우는 방안 |
| 장 점 | - 공동을 제거함으로 인해 안정성 우수 | - 시공성, 경제성 우수 |

끝단부에 분포하는 공동의 규모 등을 고려할 때 기초 처리방안은 시멘트 모르터(콘크리트 등의 압축성이 적은 재료) 등으로 채움을 실시하는 것이 적합한 것으로 판단됨.
