# 기 술 검 토 서

제 목: 송정1터널(시점측) 갱구부 및  
사면보강대책 적정성 검토

2007. 4

강 원 건 설 사 업 단  
춘 천 ~ 동 홍 천 기 술 자 문 단

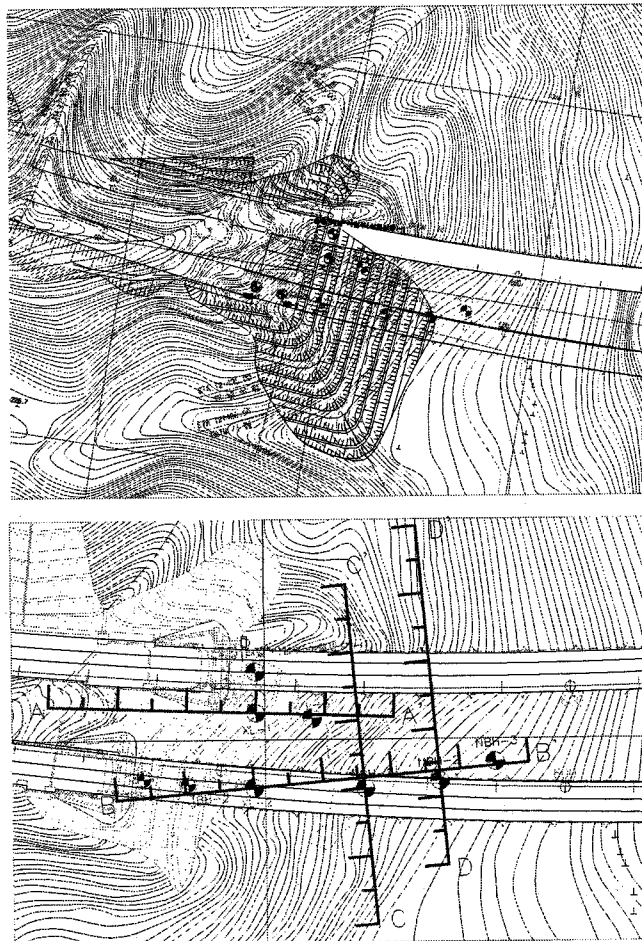
[그림-2] 시추조사 및 물리탐사 위치도

갱구사면에 대하여 3차례에 걸쳐 총 8개소에 시추조사 및 시추공영상촬영(BIPS)를 실시하였으며 기반암의 분포 및 추정단층대에 의한 파쇄대, 지층경계 등의 지반연약대를 파악하기 위하여 전기비저항탐사 4회를 실시함.

- 1차조사 : 시추조사(2공) TBB-1, TBB-2
- 2차조사 : 시추조사(3공) 및 시추공영상촬영(3개소) XL-1, XL-2, XL-3
- 3차조사 : 시추조사(3공) NBH-1, NBH-2, NBH-3
- 전기비저항탐사 : 쌍극자 배열법으로 균일구간의 지반상태를 파악하기 위하여 최소전극 간격 5m로 측정(4회 실시)
