# 기 술 검 토 서

NO. 토질 및 기초 — 5

제 목: 절토사면 안정방안 검토

춘 천 ~ 동 홍 천 기 술 자 문 단

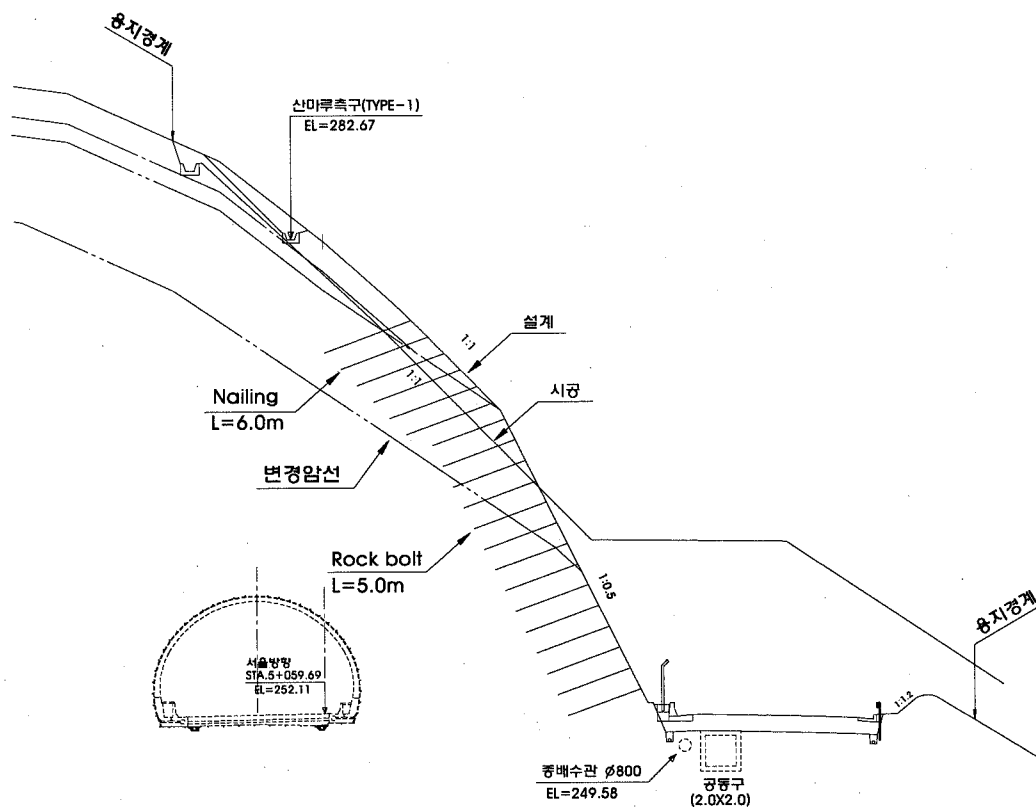
[그림-3] STA. 5+060 안정검토 단면도

- STA. 5+060
- 본 구간은 절취고가 가장 높고 설계시 발파암선이 가장 높게 분포하는 것으로 추정되었으며 설계시 대표단면으로 선정하였으므로 통일성을 위하여 검토단면으로 선정함.

6) 안정성 검토결과(현 시공단면)

| | <p>검토안전율 <math>F_s = 1.21 &lt; 1.5</math> (불안정)</p> |
| | <p>검토안전율 <math>F_s = 0.61 &lt; 1.1</math> (불안정)</p> |
| 검토 의견 | <p>한계평형해석 결과 건기시 및 우기시 모두 기준안전율보다 낮은 것으로 평가되므로 이에 대한 적절한 대책이 필요함.</p> |

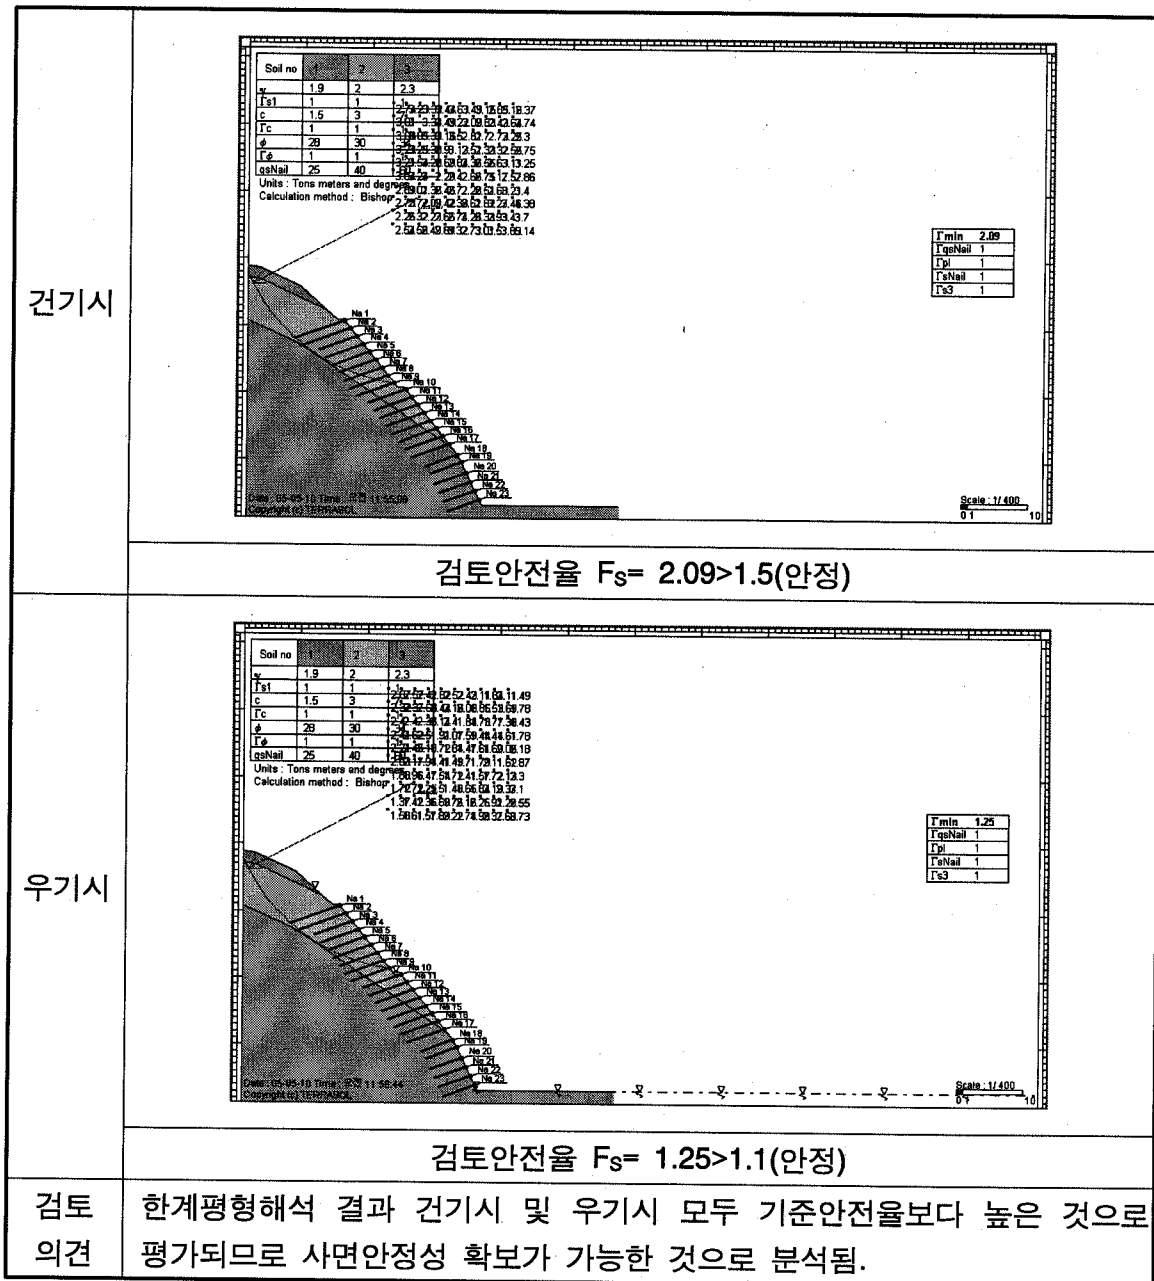
〔표-9〕 한계평형해석결과

현시공상태에서 안정성 검토를 수행한 결과 불안정한 것으로 판정(라. 사면안정성 검토항, 6) 안정성 검토결과(현 시공단면))됨에 따라 보강공법 Soil Nailing의 간격, 길이 및 리핑암층에 높이10m 마다 소단1m를 확보한 단면으로 변경한 결과 기준안전율을 만족하여 안정한 것으로 검토되었으며 결과는 다음표와 같다.
