# 기 술 검 토 서

NO. 토질 및 기초 — 7

제 목: 북방1터널 시점부 갱구사면 안정성 검토

강 원 건 설 사 업 소  
춘 천 ~ 동 홍 천 기 술 자 문 단

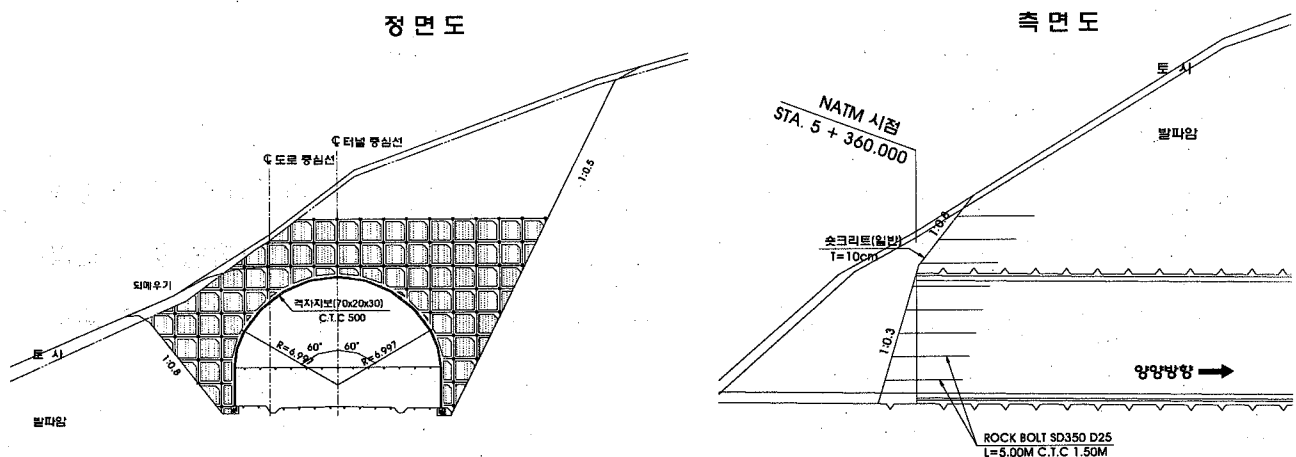
[그림-2] 북방1터널 시점부(양양방향) 갱구부 보강상세도

절취고가 낮은 관계로 설계시 별도의 검토는 수행되지 않았음. 설계시 시행된 시추주상도(TB-7)에서는 토사층 0.4m, 시추종료 시점인 32m까지 연암층(31.6m)이 분포하는 것으로 기술되어 있음. 터널도면의 갱구부 보강상세도에는 절취고는 약4.5m, 절취구배 1:0.8이며 갱구보강공법인 강관다단그라우팅 또는 FRP 보강그라우팅은 설계에 반영되지 않았으며 록볼트 보강설계가 되어있음.

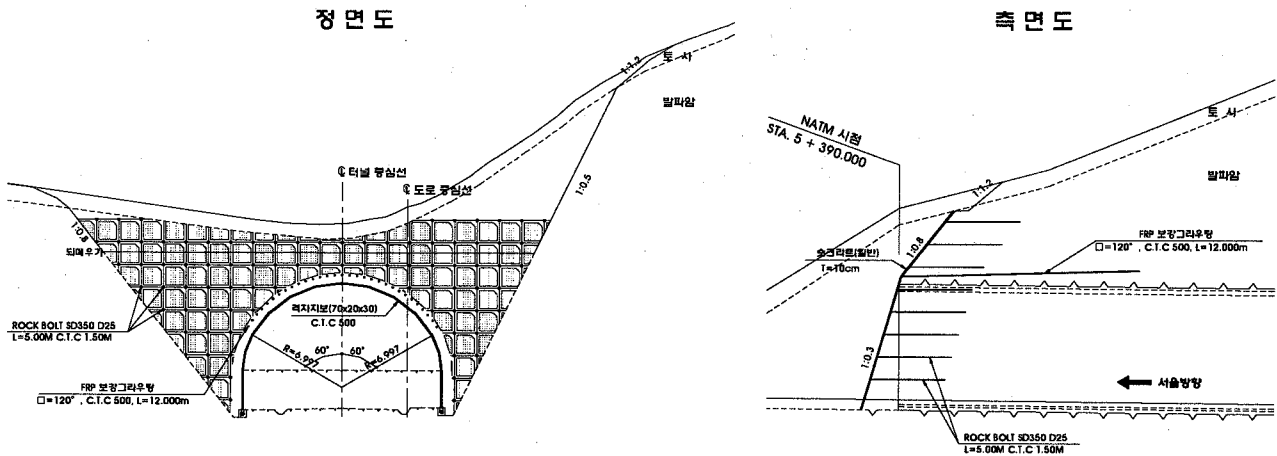
[그림-3] 북방1터널 시점부(서울방향) 갱구부 보강상세도

터널상부 발파암구간은 완화경사인 1:0.8, 토사구간은 표준구배인 1:1.2를 적용하였으며 우기시  $F_s=2.964$ , 건기시  $F_s=3.709$ 로 기준안전율을 상회하여 안정한 것으로 검토됨. 설계시 시행된 시추주상도(TB-8)에서는 토사층 1.1m, 시추종료 시점인 20m까지 연암층(18.9m)이 분포하는 것으로 기술되어 있음. 터널도면의 갱구부 보강상세도에는 절취고는 약6.3m 이고 갱구보강공법인 FRP 보강그라우팅이 L=12m, C.T.C 50cm, 120° 로 보강 설계되어 있음.

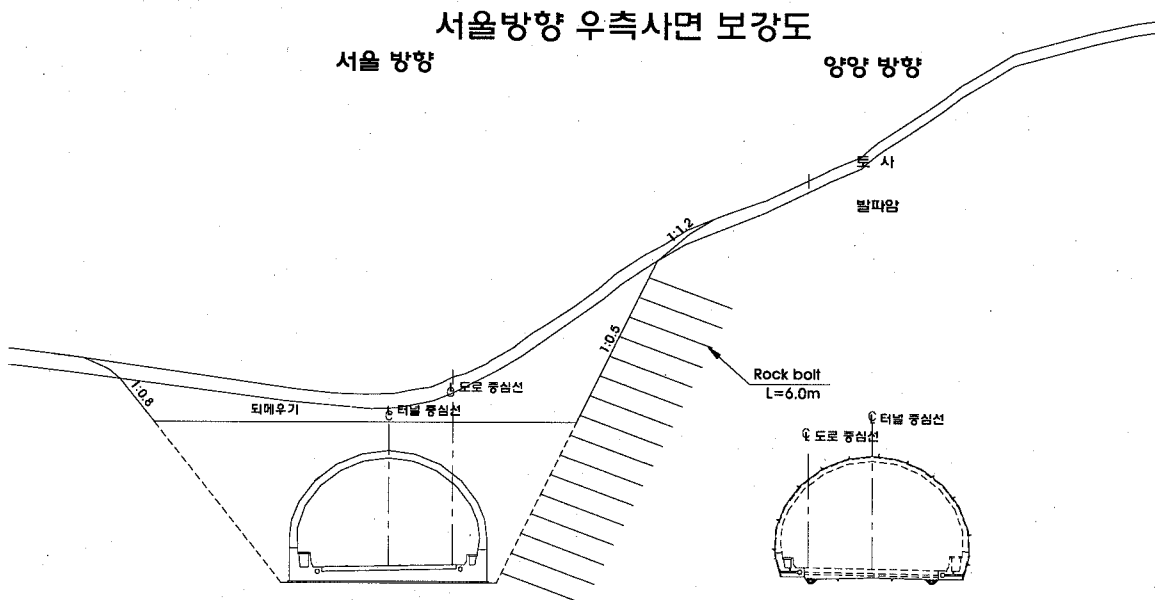
[그림-4] 북방1터널 시점부 서울방향 우측사면 보강상세도

설계시 시행된 시추주상도(TB-9)에서는 토사층 0.9m, 시추종료 시점인 39m까지 연암층 (38.1m)이 분포하는 것으로 기술되어 있음. 설계시 구배완화(1:0.8)와 보강공법을 비교검 토한 결과 절취량을 최소화하고 환경적 측면 및 공사비를 고려하여 보강공법을 적용하 였으며, 사면은 1:0.5로 절취하고 보강공법은 Rock bolt(L=6m)를 적용하였음.

본 구간은 설계시는 발파암이 분포하는 것으로 추정되어 Rock Bolt로 설계되어 있었으나 절취결과 풍화암이 깊게 분포하고 암질이 불량하므로 지층에 적합한 보강공법이 필요한 실정임. 리핑암과 발파암층 경계부에 용수가 발생하고 있으며, 절취면방향으로 경사진 절리 및 사방향 절리의 교차에 의해 암편은 뜯돌상태로 이루어져 있으며 소규모의 암편이 탈락되어 불안정한 상태임.
